# PARQUE ESCOLAR

**REFORÇO SÍSMICO  
DE EDIFÍCIOS ESCOLARES**  
*SEISMIC STRENGTHENING OF  
SCHOOL BUILDINGS*

The material now published explains the work that Parque Escolar, EPE, has done to upgrade and safeguard Portugal's school building heritage by restoring its physical and functional effectiveness with regard to the viability of their conditions of structural safety and seismic strengthening.

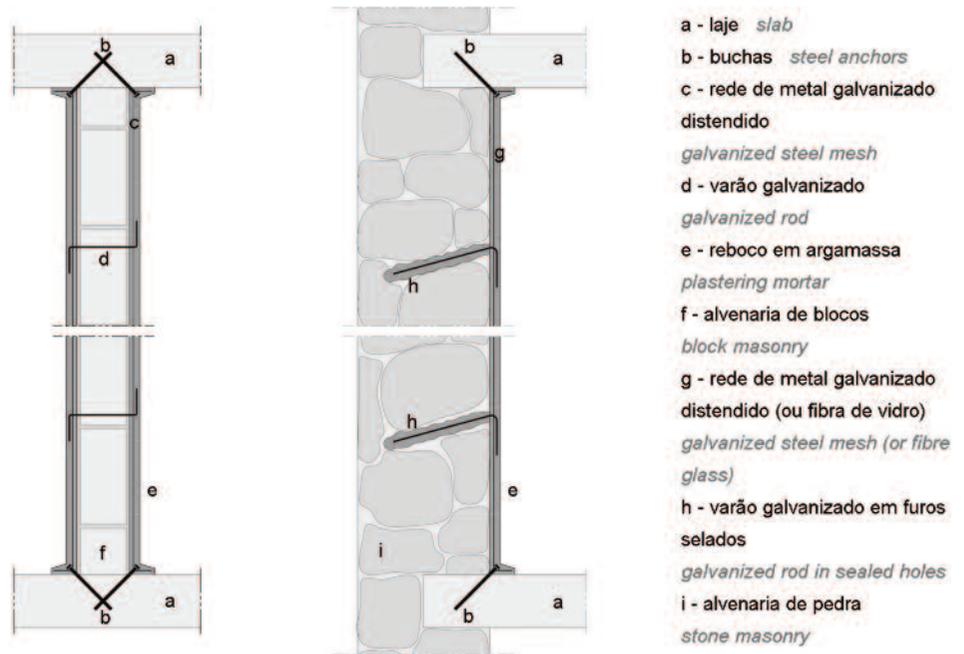
Fig. 10 – Solução de reforço variante do “reboco armado”. Parede interior e exterior  
 Strengthening solution, version of the “reinforced plastering mortar” solution. Interior and exterior wall

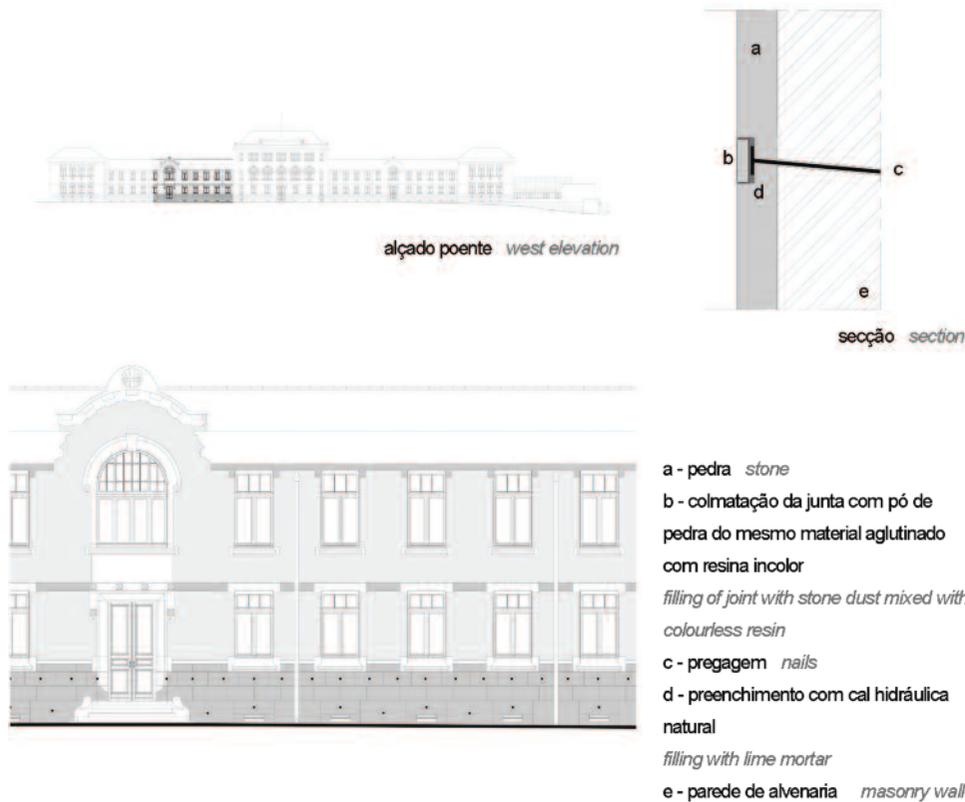
Fig. 10 – Pregagem da pedra de revestimento exterior  
*Nailing exterior stone cladding*

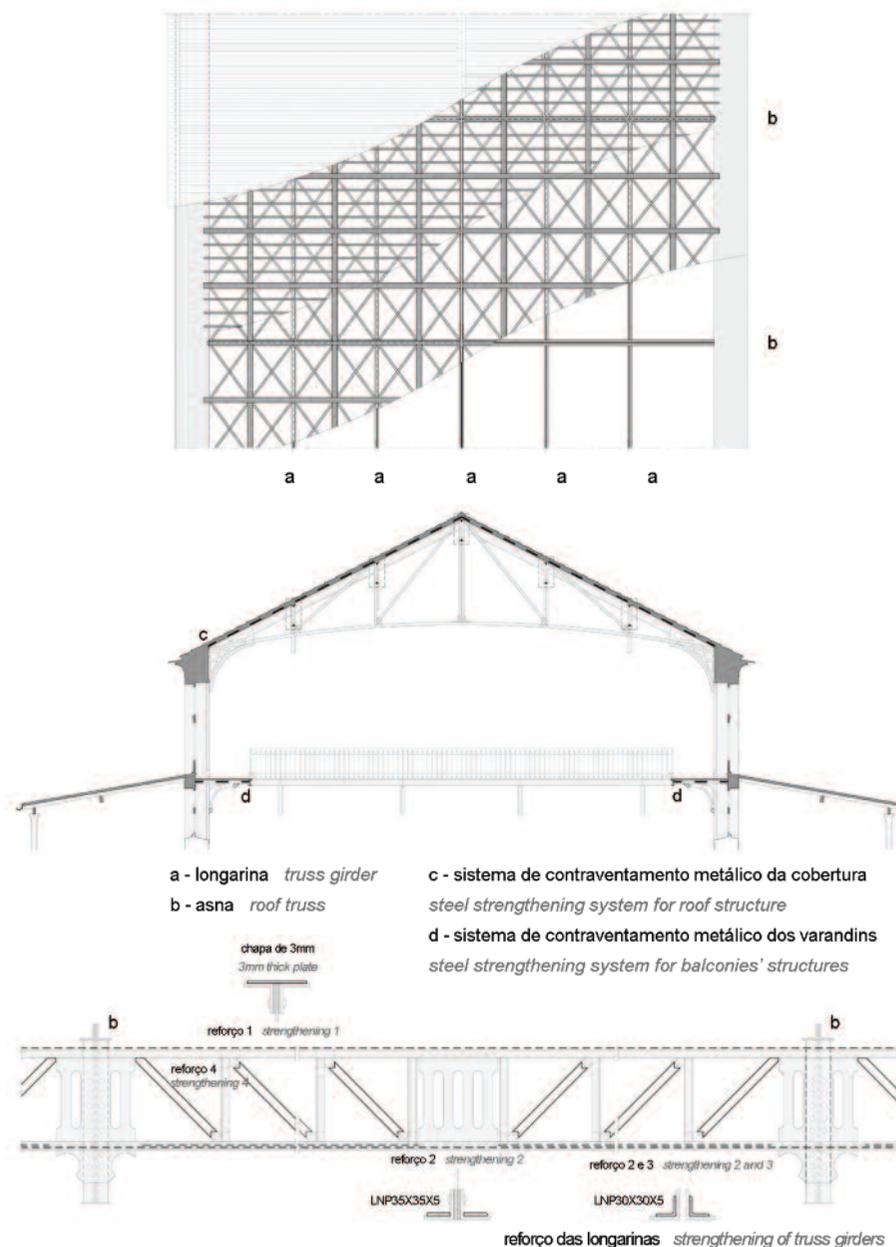
Fig. 15 – Ala central. Reforço da cobertura do ginásio  
 Central wing. Strengthening the gym roof

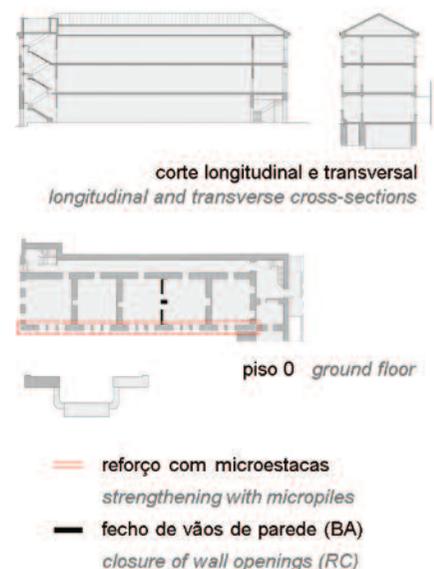
Fig. 8 – Edifício A. Plantas e cortes da ala sul. Reforço de fundações e fecho da parede transversal do piso 0  
 Building A. Plans and cross-sections of the south wing. Strengthening of foundations and closure of the ground floor transverse wall

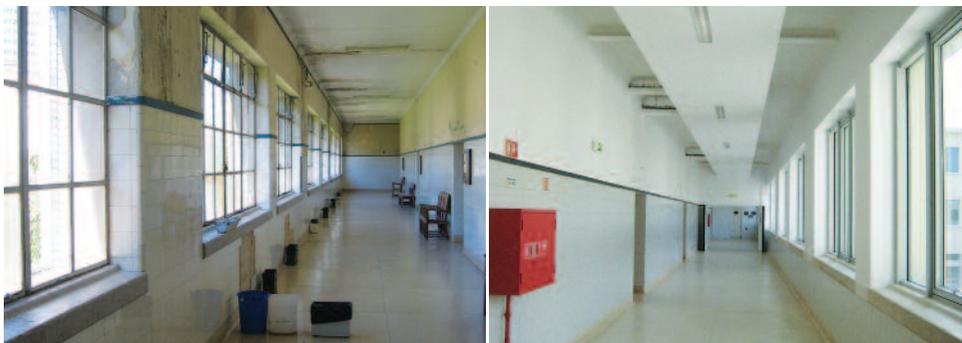
Fig. 9 – Infiltrações pela cobertura e aspectos dos corredores após a intervenção  
*Water seepage through the roof and view of corridor after intervention*

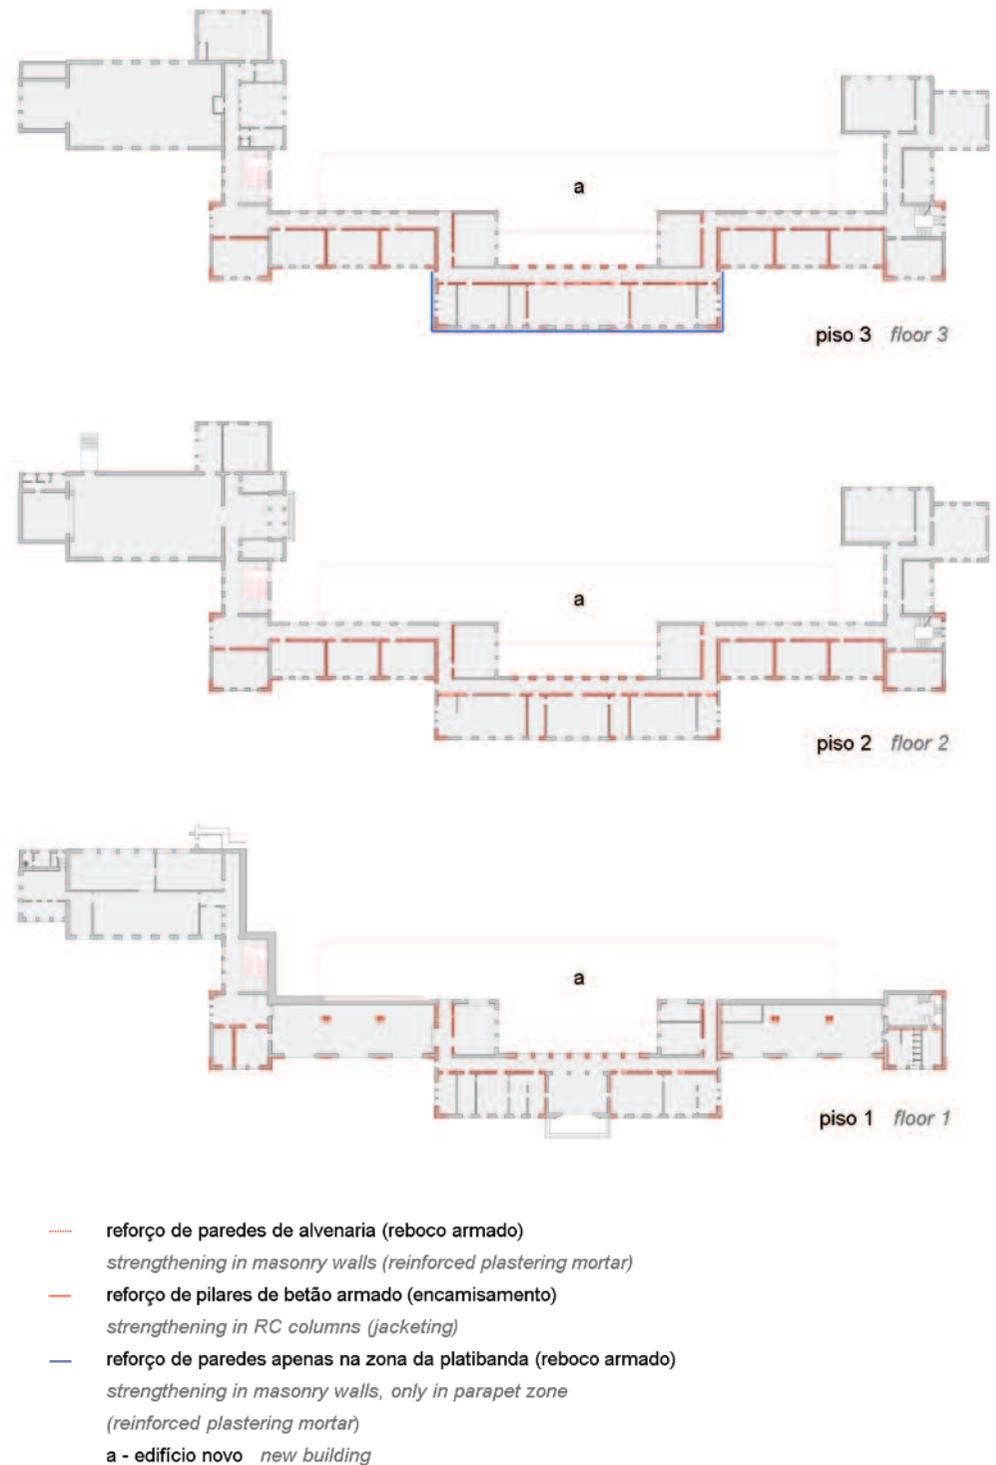
Fig. 8 – Plantas de localização dos pilares e paredes reforçados por encamisamento e por reboco armado, respectivamente de reforço das paredes e pilares  
*Plans of location of columns and walls reinforced respectively by jacketing and reinforced plastering mortar*

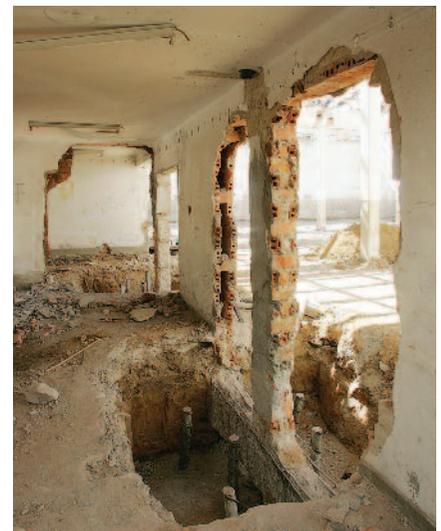
Fig. 5 – Reforço de fundações com microestacas. A nova parede resistente envolverá o pilar existente (visível) e terá encastramento no maciço de encabeçamento das microestacas  
Foundations strengthened with micropiles. The new resistant wall will enclose the existing column (visible) and be cast over the pile cap of the micropiles

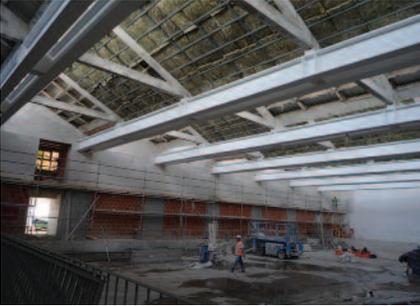
Fig. 7 – Vigas 2XHEM550 que permitiram a supressão de pilares  
2XHEM 550 girders that enable removal of columns

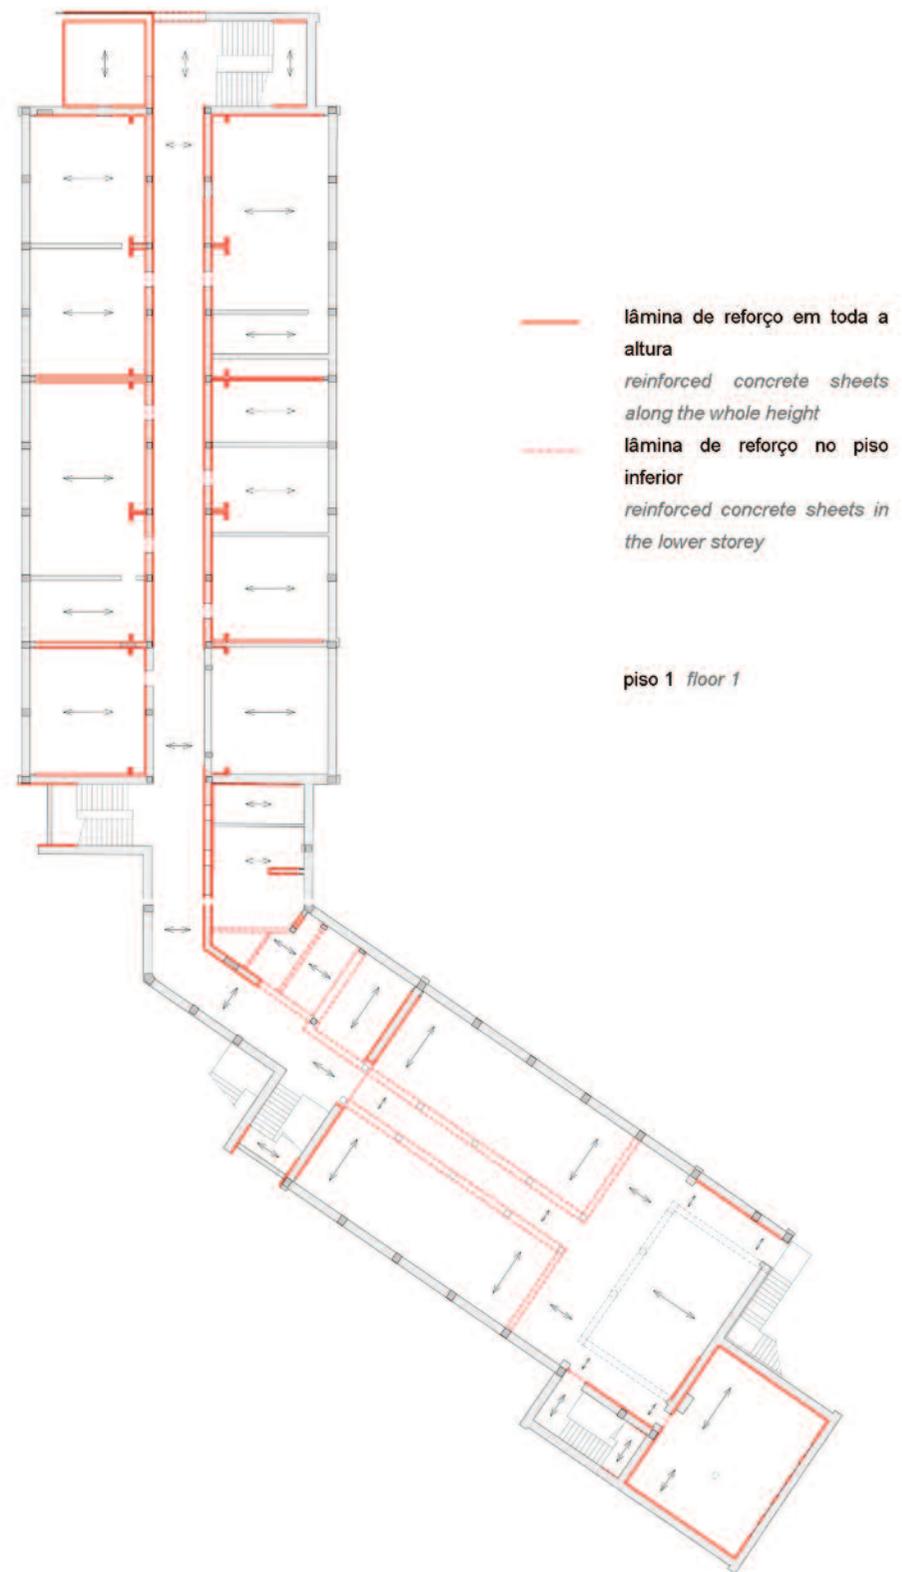
Fig. 5 – Planta de distribuição do reforço das paredes de alvenaria nos blocos de salas de aula, intermédio e do ginásio  
 Plan of the distribution of the strengthening of the masonry walls in the classrooms, middle and gym blocks

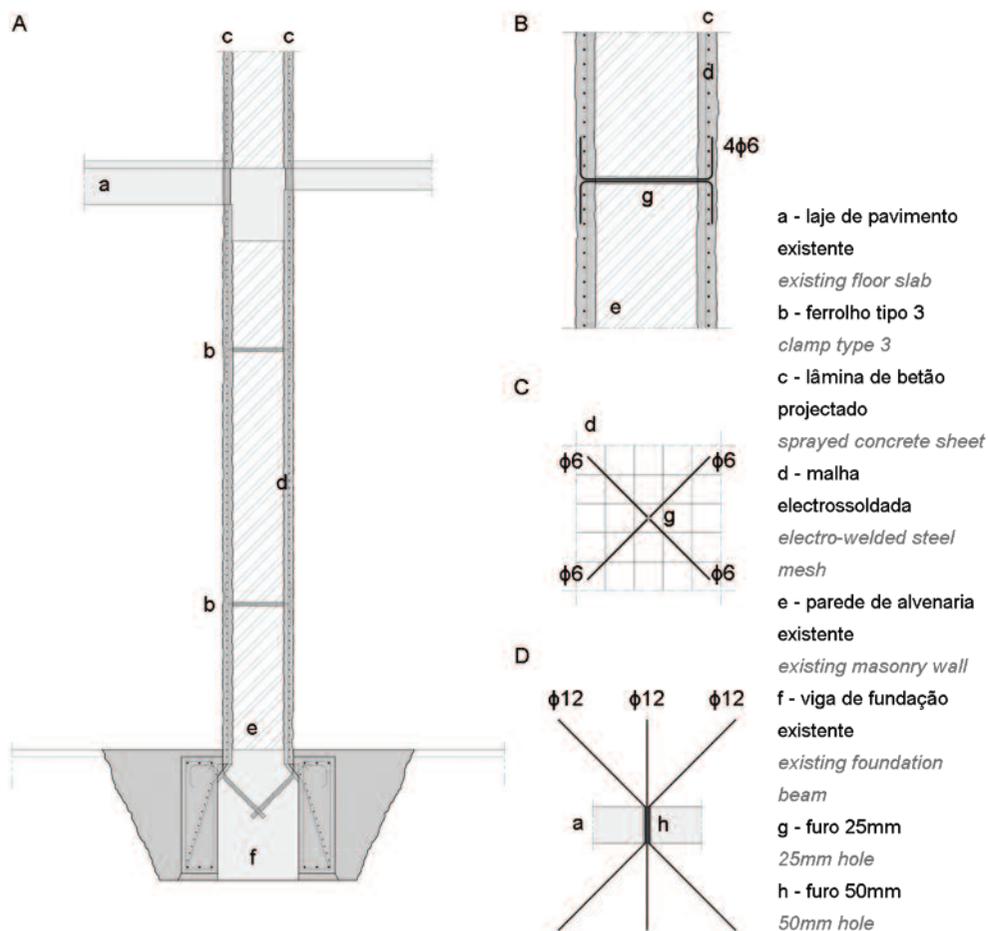
Fig. 6 – Reforço das paredes de alvenaria e das fundações

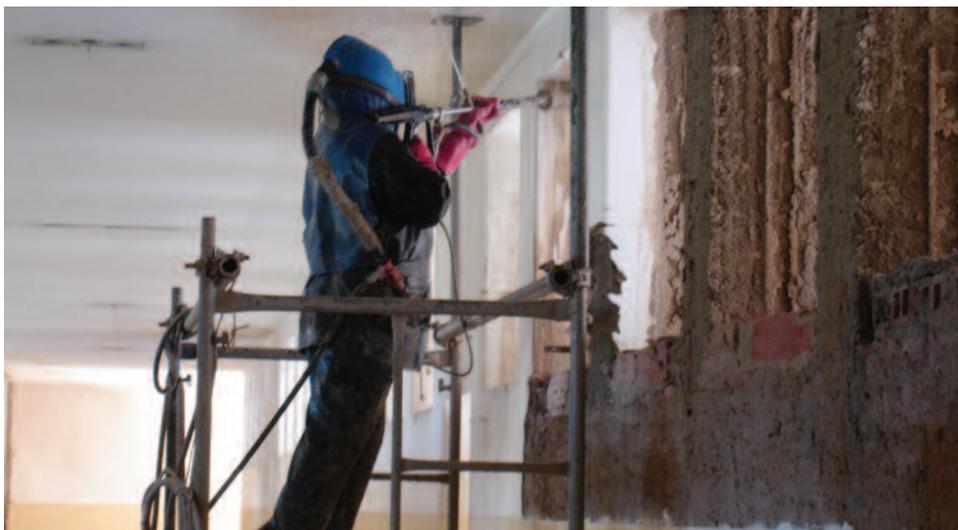
Fig. 7 – Remoção do reboco das paredes de alvenaria por hidrodemolição  
 Removing plastering mortar from masonry walls using hydrodemolition

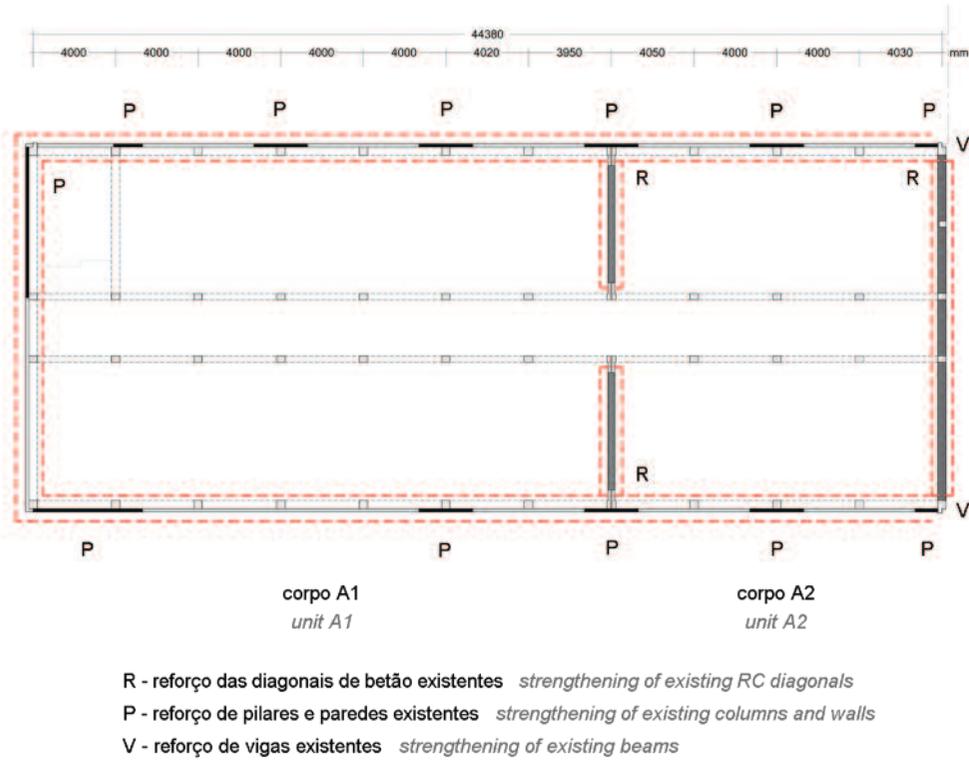
Fig. 4 – Escola Secundária de Rainha Santa Isabel. Pormenores de reforço sísmico do edifício principal  
*Details of seismic strengthening of main building*

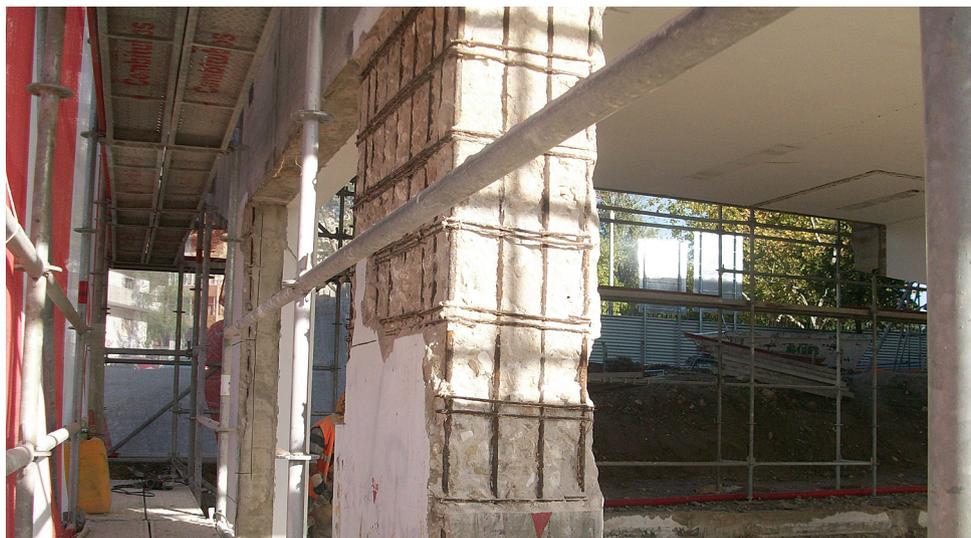
Fig. 8 – Reparação de pilar do bloco A3 com a exposição de armaduras  
*Repair of column in block A3 with rebars exposed*

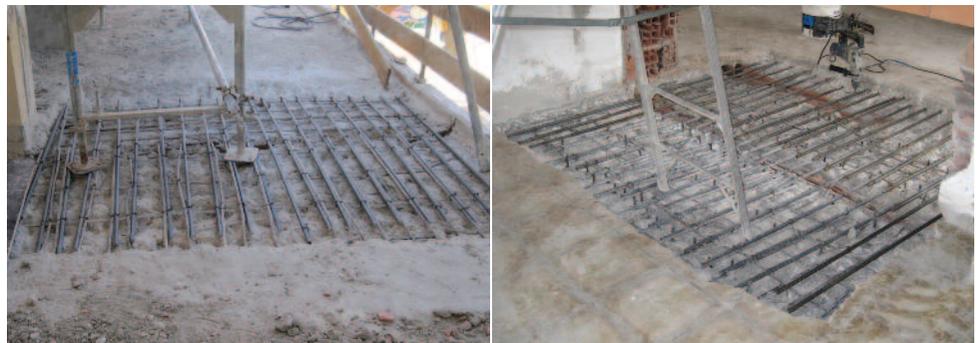
Fig. 9 – Supressão das juntas de dilatação  
Removal of expansion joints
