**IGREJA DE
NOSSA SENHORA
DA CONCEIÇÃO** machico

A reabilitação estrutural das abóbadas das capelas de São João e do Espírito Santo da igreja da Nossa Senhora da Conceição no Machico

ANTÓNIO SOUSA GAGO
RICARDO FERREIRA

CERIS – Investigação e Inovação em Engenharia Civil para a Sustentabilidade
FUNDEC – Associação para a Formação e Desenvolvimento em Engenharia Civil e Arquitectura
IST, UL – Instituto Superior Técnico, Universidade de Lisboa

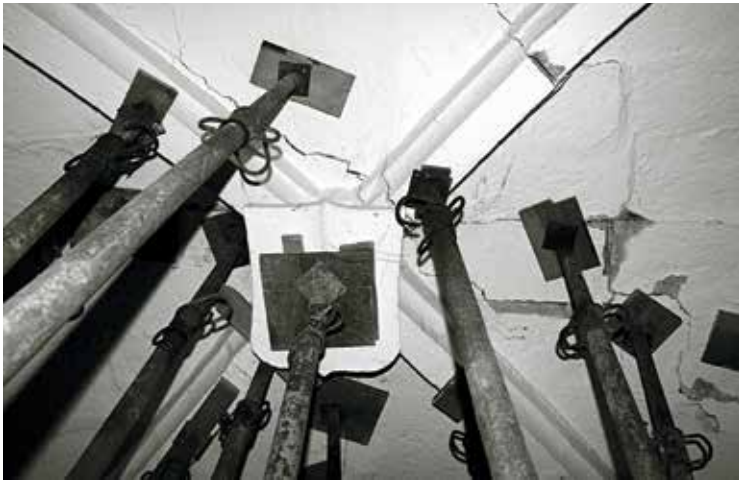
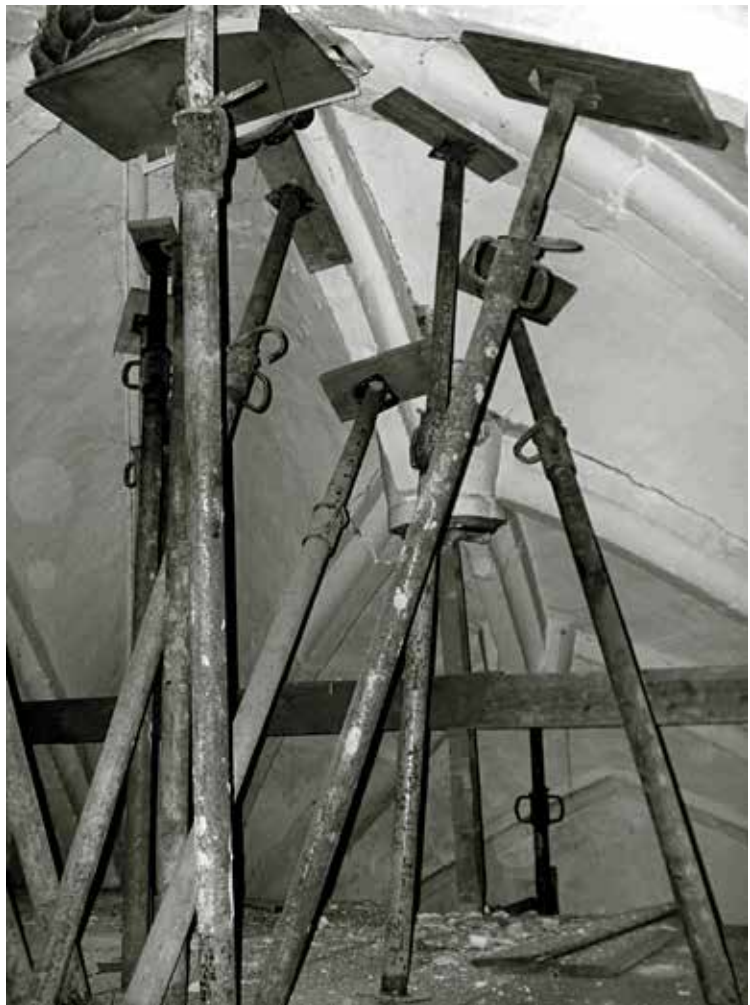
Em 2007, na primeira visita realizada pela equipa do CERIS/FUNDEC/IST, as abóbadas apresentavam-se muito instáveis e descomprimidas, encontrando-se escoradas de forma precária através de um esquema de extensores apoiados em plataformas elevadas (fig. 54). As duas abóbadas apresentavam deslocamentos de magnitude significativa, com extensa fissuração nas suas superfícies e nos contactos com as nervuras (fig. 55). Do ponto de vista estrutural, receava-se que as abóbadas colapsassem, caso se removessem os sistemas de escoramento sem prévia consolidação das abóbadas. Não obstante a preocupação e o estado das abóbadas, não foi possível qualquer intervenção nos dez anos seguintes.

54. Sistema de escoramento provisório, antes da intervenção, da capela do Espírito Santo (em cima) e da capela de São João (em baixo).

Os sistemas de escoramento eram precários e as plataformas de apoio apresentavam-se em mau estado de conservação, obrigando à sua consolidação e reforço. Por outro lado, para que fosse possível intervir e reposicionar os elementos deslocados, houve que reconstruir todo o sistema de suporte das aduelas das abóbadas.

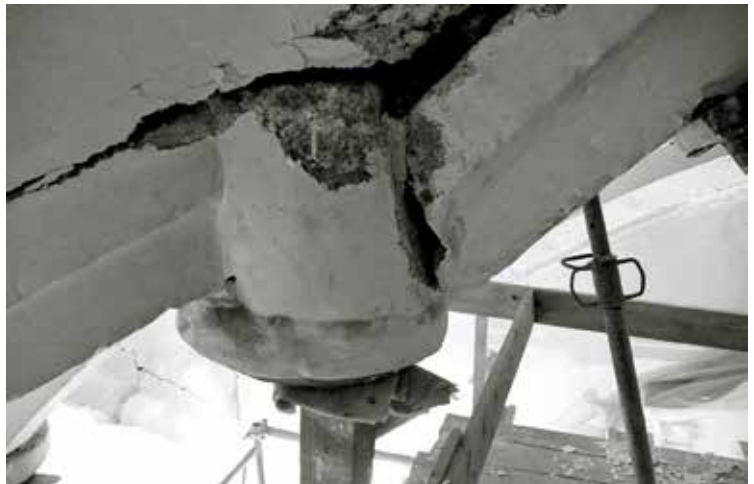
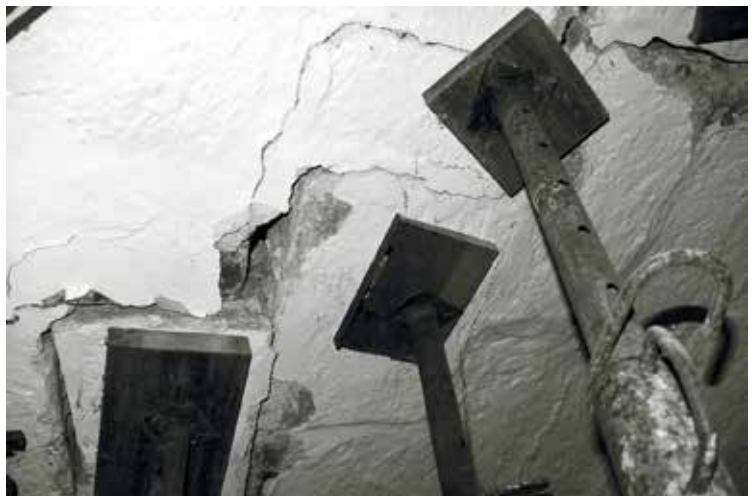
55. Fissuras e deslocamentos, antes da intervenção, da capela do Espírito Santo (em cima) e da capela de São João (em baixo).

Tendo em conta as descrições nos relatórios e o observável *in situ*, é provável que a situação tenha tido origem em movimentos (deslocamentos ou rotações) das paredes que apoiam a abóbada, os quais provocaram o aumento do vão das abóbadas e, conseqüentemente, a sua instabilização. Posteriormente à identificação dos primeiros danos, terá ocorrido, de acordo com o relatório de 2005, uma intervenção onde se optou por retirar o “carrego” das abóbadas, com vista a diminuir o carregamento das mesmas (figs. 56 e 57). Como descrito nesse relatório, a operação de remoção do “carrego” agravou os problemas e conduziu à completa instabilização das abóbadas. De facto, as estruturas arqueadas, sejam elas arcos, abóbadas ou cúpulas, necessitam de um determinado nível de enchimento do seu extradorso (tradicionalmente designado por “carrego”), sem o qual essas estruturas se tornam instáveis (Gago *et al*, 2011). Esta necessidade e os efeitos benéficos dos “carregos” nem sempre são devidamente compreendidos pelos engenheiros e arquitetos de hoje, habituados a estruturas reticuladas (viga-pilar), em betão armado e aço estrutural, em que as cargas são, na grande maioria dos casos, prejudiciais ao desempenho das estruturas.

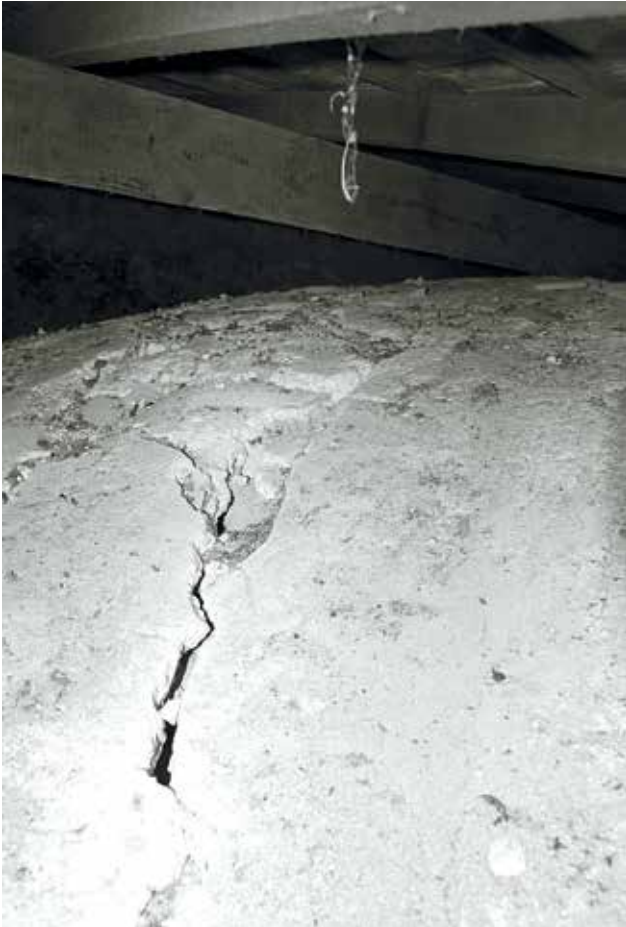
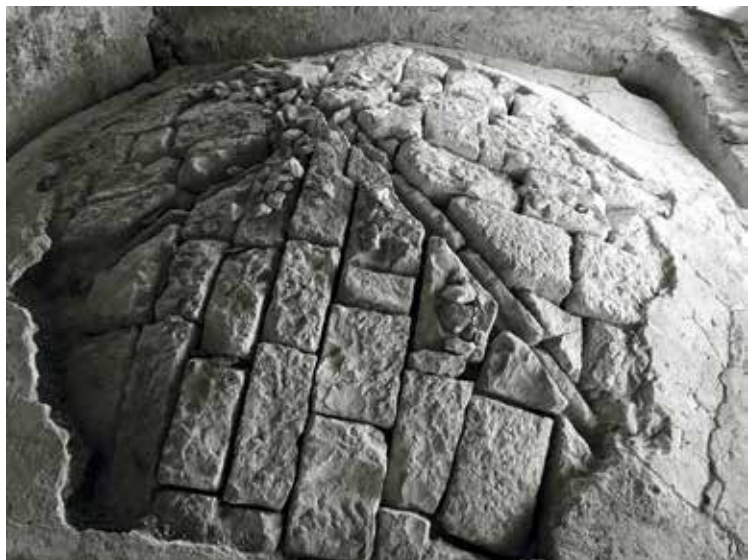
56. Vistas do extradorso das abóbadas da capela do Espírito Santo, antes da intervenção (em cima) e após limpeza das argamassas desagregadas (em baixo).

Verificou-se, também, que a estrutura de apoio das coberturas, em madeira, se encontrava degradada e com elementos apoiados diretamente sobre as abóbadas (figs. 56 e 57), o que contribuiu, certamente, para o mau desempenho estrutural das abóbadas. Essa constatação obrigou à conceção e execução duma estrutura para a cobertura, em aço estrutural, desligando totalmente a cobertura das abóbadas.

Concluída a intervenção nas abóbadas, houve que realizar uma estrutura para apoio das coberturas das mesmas. Para tal, concebeu-se uma estrutura em aço exclusivamente apoiada nas paredes limítrofes das capelas, de forma a libertar das abóbadas as cargas pontuais que lhes estavam aplicadas (fig. 69).

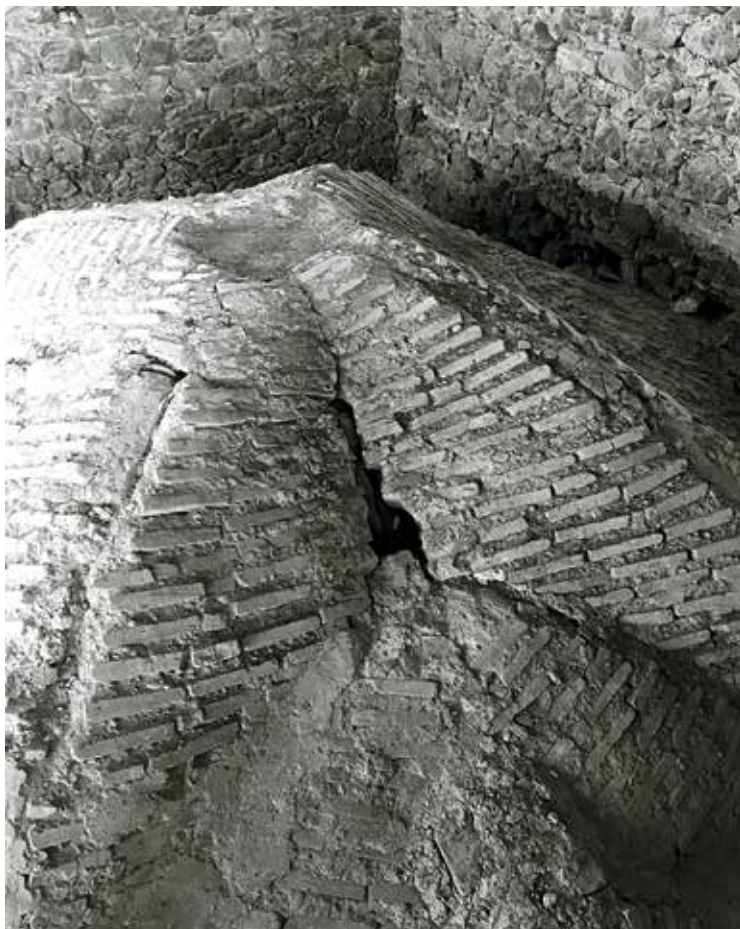
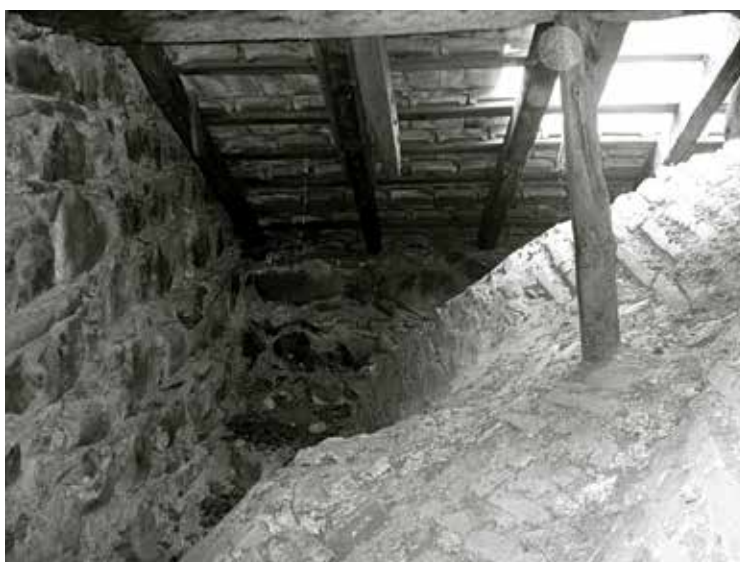
57. Vistas do extradorso das abóbadas da capela de São João, antes da intervenção (em cima) e após limpeza das argamassas desagregadas (em baixo).

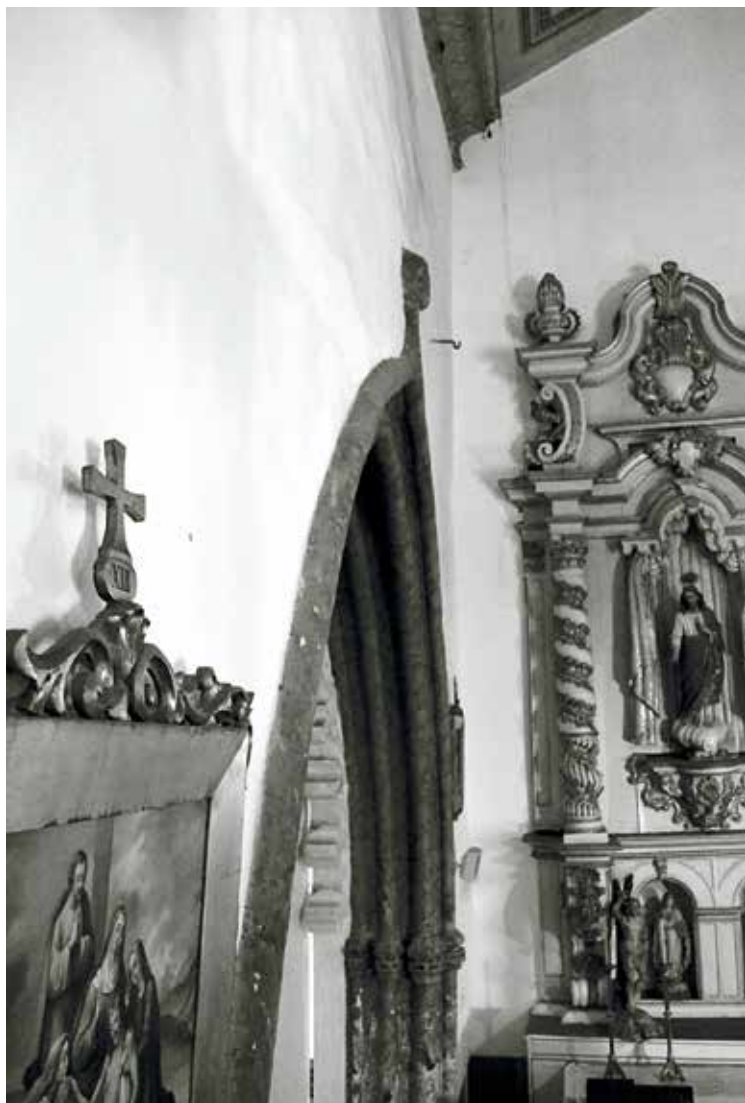
Como referido, os danos originais poderão ter resultado de movimentos das paredes de apoio das abóbadas, em virtude de alterações nas próprias paredes (por exemplo, devido à fluência e/ou à degradação dos materiais), de assentamentos das suas fundações ou de movimentos sísmicos*. No entanto, há que referir que o soco em pedra que reveste a base da parede Norte dessas capelas não apresenta desníveis nem desaprumos significativos, pelo que a hipótese de assentamento de fundação dessa parede é questionável. A única anomalia relevante na estrutura vizinha às abóbadas é uma deformação relativamente significativa da parede da nave que suporta as abóbadas (fig. 58). É discutível se esta deformação terá sido a causa das anomalias originais, mas é recomendável acompanhar a sua evolução e prever na intervenção de reabilitação

58. Deformação da parede
Norte da nave da igreja de
Nossa Senhora da Conceição.

Pelo exposto, considerou-se não ser adequado, pelo menos nesta fase, a realização de operações de reforço das fundações, por exemplo através de recalçamentos e/ou de microestacas, que iriam encarecer significativamente a intervenção e cuja eficácia no presente caso seria discutível. De modo a evitar uma futura abertura do vão das abóbadas, previu-se na solução de reforço a ligação das paredes ortogonais das capelas através de tirantes metálicos, incluindo a ligação da parede da nave que apresenta deformações, ao sistema de contrafortes da parede Norte (fig. 59).

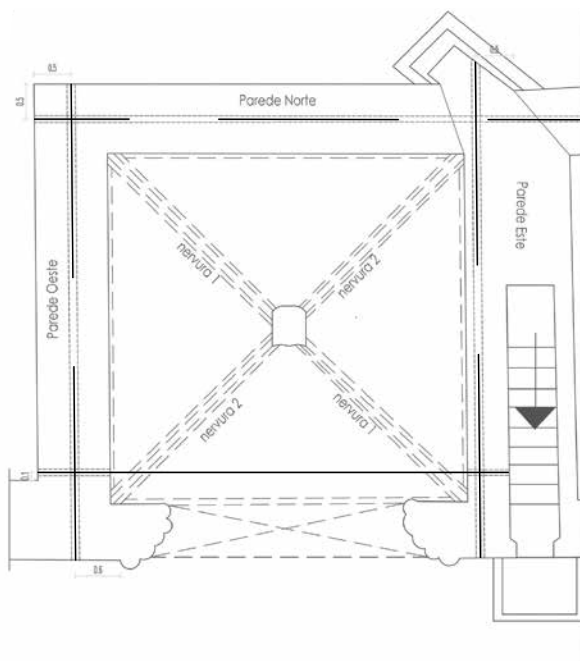
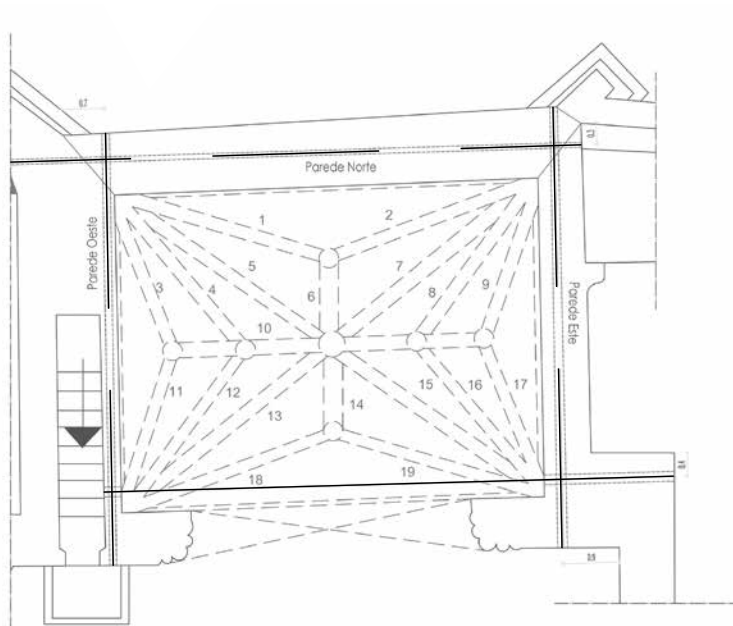
59. Localização dos tirantes de "amarração" dos apoios das abóbadas, da capela de Espírito Santo (em cima) e da capela de São João (em baixo).

Em simultâneo com a fase anterior, foram executadas as furações das paredes para a colocação dos tirantes metálicos em aço inoxidável (figs. 59 e 68). Estes foram ligados a chapas de ancoragem e, após a aplicação de uma ligeira tensão, as furações foram injetadas com caldas do tipo Sika Grout.

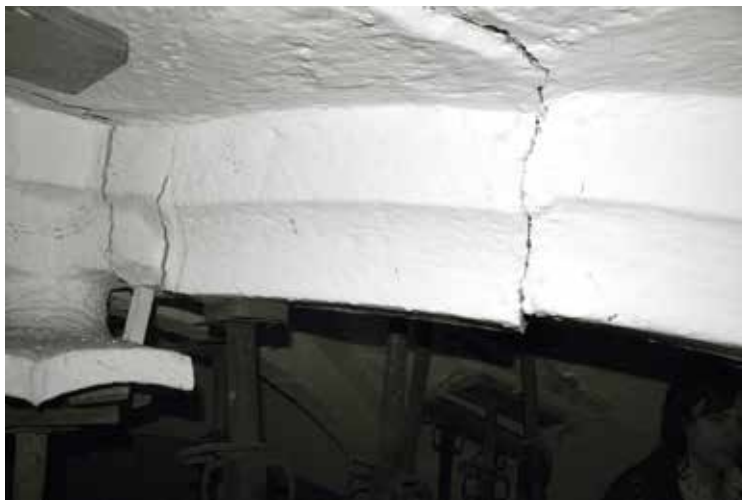
60. Aduelas deslocadas nas nervuras da capela do Espírito Santo.

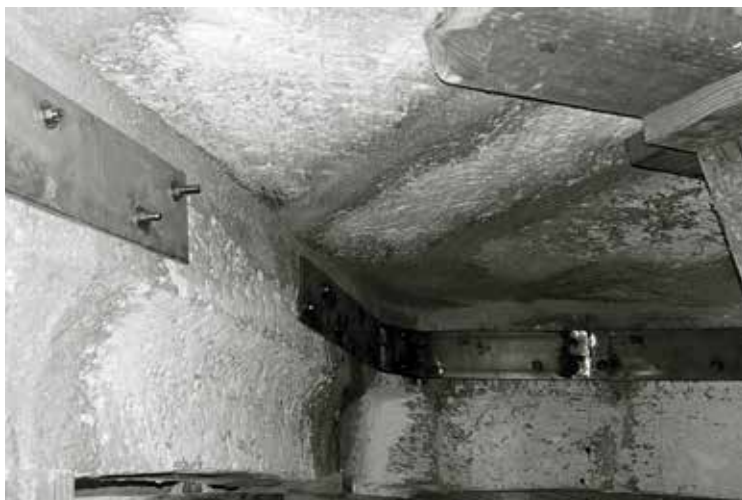
61. Fixação de aduelas deslocadas da capela do Espírito Santo.

Consolidados os escoramentos e tendo em conta que os enchimentos no extradorso tinham sido praticamente removidos, encontrando-se as abóbadas praticamente descomprimidas, foi possível reposicionar as aduelas em cantaria das nervuras das duas abóbadas e as lajetas em pedra, no caso da abóbada da capela do Espírito Santo (figs. 60 e 61). Constatou-se, também, que da remoção dos enchimentos dos extradorsos das abóbadas resultou a desagregação das argamassas dos “carregos”, tendo sido necessário, no caso da capela do Espírito Santo, a introdução de elementos de pedra novos para comprimir devidamente as nervuras e as lajetas de pedra (fig. 62). Nos casos em que esses elementos pétreos se

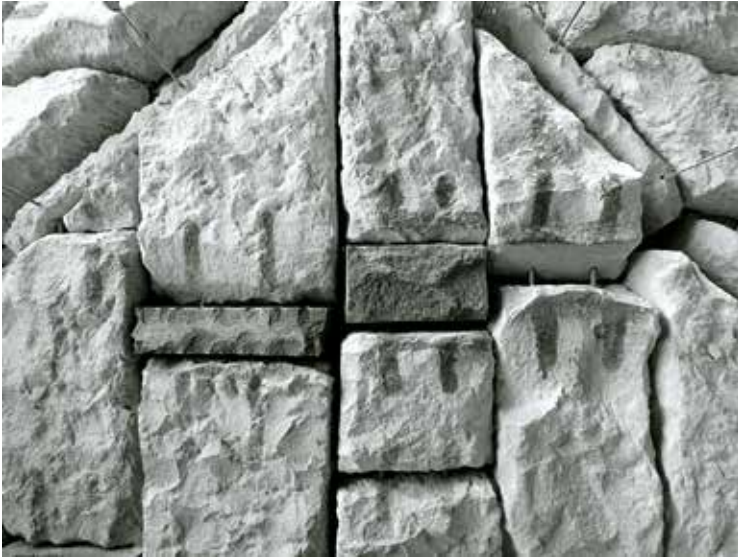
62. Colocação de novos elementos de pedra e varões de fixação – capela do Espírito Santo.

encontravam mais soltos, fixaram-se varões metálicos em aço inoxidável, entre elementos (fig. 62), para evitar a sua movimentação durante a fase de enchimento do extradorso com argamassa. Foram colocados, ainda, elementos em aço inoxidável na direção perpendicular à superfície das abóbadas, de modo a promover a ligação dessa superfície à camada de enchimento que se colocaria por cima das abóbadas (figs. 63 e 64). Em virtude da fratura de alguns “dentes” de ligação de algumas aduelas, procedeu-se, ainda, ao reforço com chapas metálicas das aduelas das nervuras nas duas abóbadas (fig. 61). É de referir que, no caso da abóbada da capela de S. João, a descarga de um apoio da cobertura na abóbada causou uma rotura local junto de uma das aduelas. A lacuna resultante desse esmagamento foi preenchida, a aduela foi reposicionada e foram aplicados elementos metálicos em aço inoxidável (fig. 64).

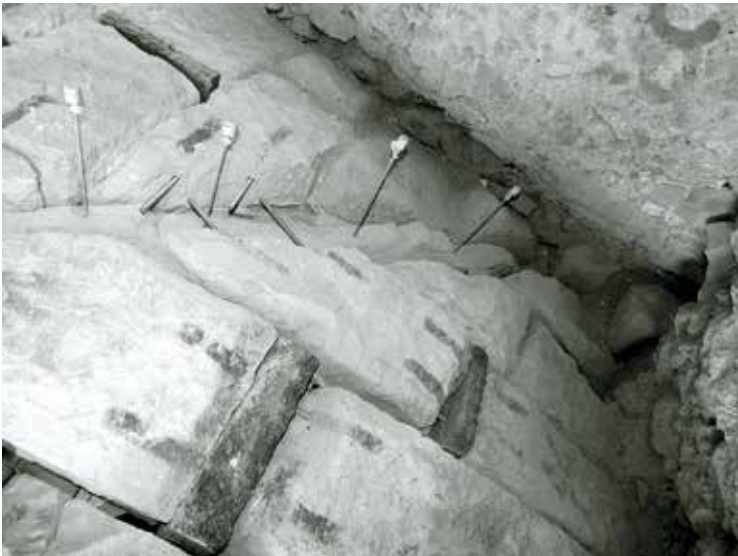
63. Elementos metálicos em aço inoxidável de estabilização de aduelas – capela do Espírito Santo.

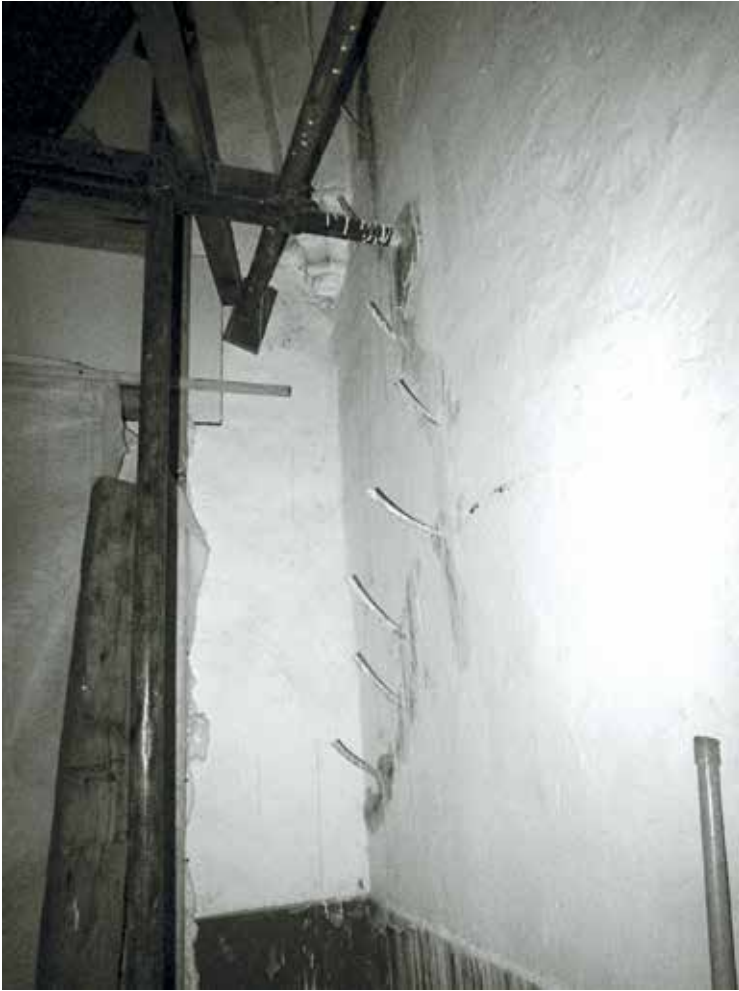
65. Injeção de caldas nas paredes das capelas.

É de notar, ainda, que as fissuras nas abóbadas e nas paredes que as apoiam foram totalmente injetadas com caldas pré-misturadas de cal pozolânica, sem cimento, com baixo grau de sais hidrossolúveis, com granulometria fina, elevada fluidez e trabalhabilidade, colmatando-se todas as fissuras visíveis. No caso da parede Este da capela do Espírito Santo, foi aplicada uma quantidade de calda de injeção relativamente elevada, revelando que a mesma apresentava uma significativa quantidade de vazios.

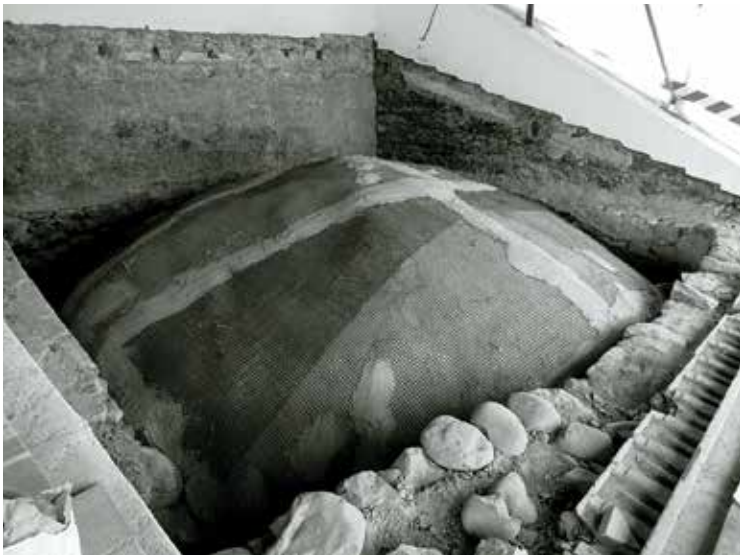
66. Camada de argamassa e malha de fibra de carbono no extradorso da abóbada da capela do Espírito Santo.

Após o reposicionamento dos elementos das abóbadas (devidamente comprimidos) e da instalação dos elementos metálicos de reforço, da limpeza e aspiração das superfícies das abóbadas, foi aplicada uma primeira camada de argamassa do tipo Armo-Crete, com cerca de 2,5 cm. Posteriormente, foi aplicada uma rede de reforço em fibra de carbono do tipo Armo-Mesh e, finalmente, uma nova camada de argamassa, com cerca de 8 cm (fig. 66). É interessante referir que, tendo sido necessário consolidar os “carregos”, foram escavadas algumas zonas do “carrego” original, tendo-se encontrado, no caso da abóbada da capela do Espírito Santo, elementos cerâmicos ocultos que tinham sido colocados com o objetivo de reduzir a quantidade de material na execução do “carrego” (fig. 65). Como originalmente, prescreveu-se que, junto das esquinas das paredes, fosse aplicada sobre a última camada de argamassa um “carrego” em argamassa corrente de cal e areia.

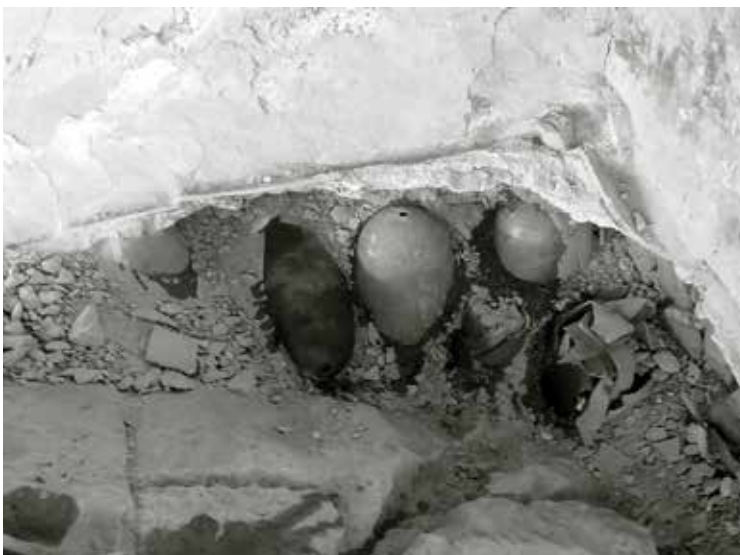
67. Elementos cerâmicos encontrados no enchimento da abóbada da capela do Espírito Santo.

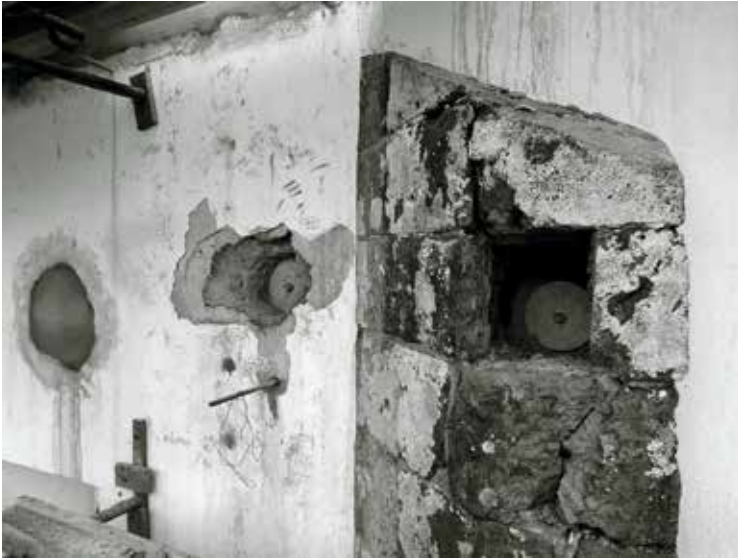
68. Furações para colocação de sistema de ancoragem de tirantes.

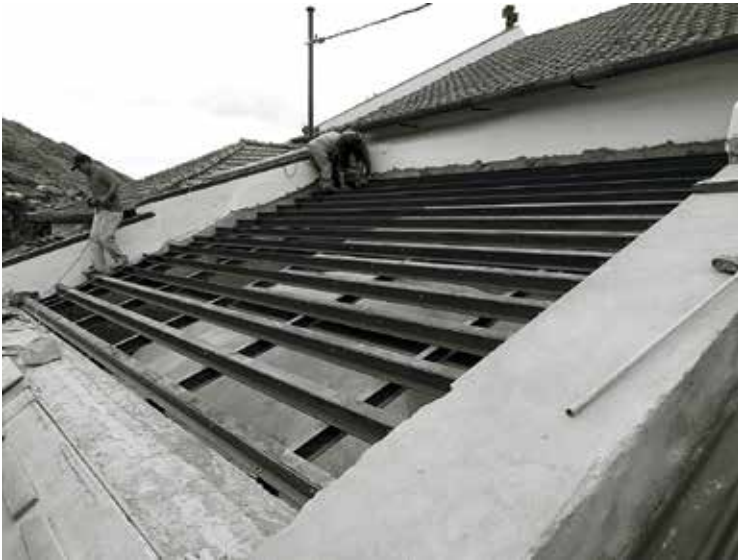
69. Estrutura do novo revestimento de abóbada da capela de São João.
