INSTITUTO
SUPERIOR
TÉCNICO

Danos em Pontes devido à acção sísmica

Engenharia Sísmica de Pontes

Luís Guerreiro

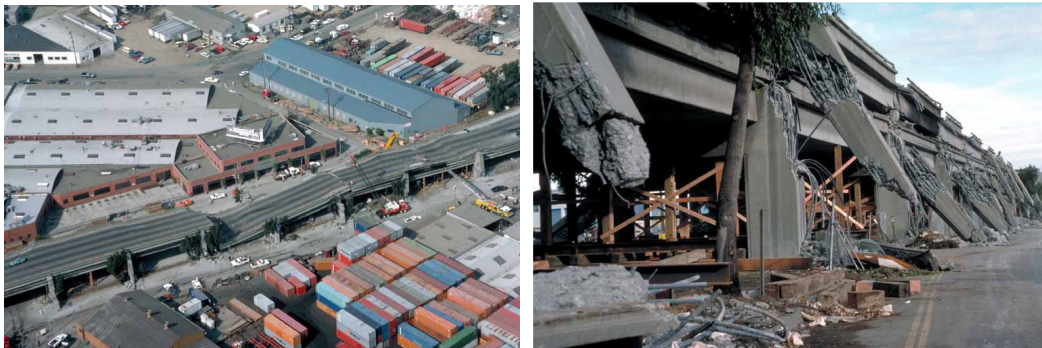
O impacto dos danos provocados pelos sismos na rede de transportes é normalmente importante, não pelo número de vítimas registado, mas sim pelos prejuízos económicos por eles causados. Em geral, o número de vítimas causado pelos danos nas redes de transporte é muito baixo e sem significado do ponto de vista estatístico. A principal excepção a esta regra aconteceu em 1989, no sismo de Loma Prieta, onde 41 das 62 vítimas mortais pereceram devido ao colapso do Viaduto de “Cypress” (Cypress Viaduct) (Basoz e Kiremidjian, 1997) (Figura 1). Este viaduto tinha no entanto características muito especiais, já que era constituído por dois níveis, tendo sido o colapso do nível superior o causador das vítimas que circulavam no nível inferior.

Figura 1 – Colapso do Viaduto de “Cypress”, Loma Prieta, 1989.

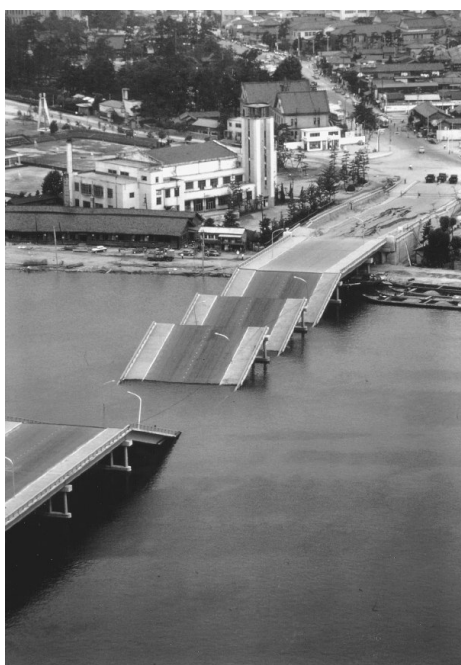
Um dos fenómenos que levam à perda de capacidade de suporte dos solos de fundação é a liquefacção. A ocorrência deste fenómeno depende não só do nível da acção sísmica, mas também do tipo de solo e do grau de saturação deste. Os primeiros relatos de colapso directamente relacionados com fenómenos de liquefacção datam de 1964, durante o sismo de Niigata, Japão (Figura 2).

Figura 2 – Colapso por rotação dos pilares devido a liquefacção, “Showa Bridge”, Niigata, 1964
(Chen e Duan, 2003)

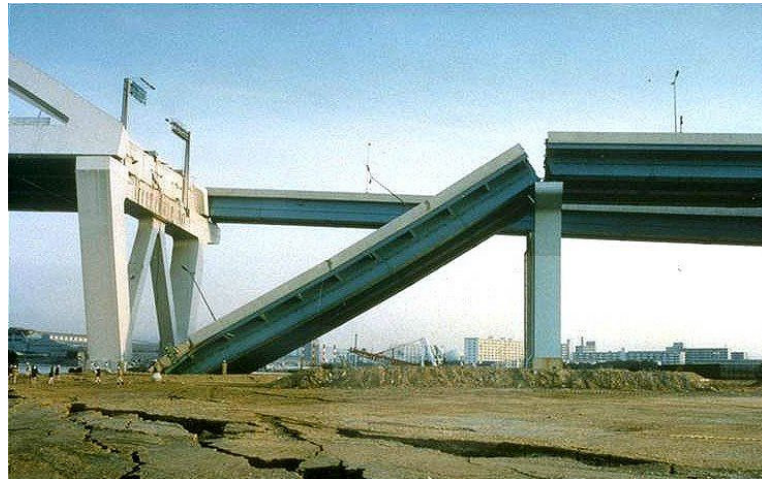
Em Kobe, as condições de solo e a localização próxima da costa também favoreceram a ocorrência de liquefacção. Na Figura 3 está ilustrado um exemplo de colapso ocorrido na zona de Kobe, motivado por rotação excessiva dos pilares na fundação devido à liquefacção do terreno de fundação.

Figura 3 – Rotação excessiva de pilares devido a liquefacção, “Nishinomiya Bridge”, Kobe, 1995.
(www.ce.washington.edu/~liquefaction/html/quakes/kobe/kobe.html)

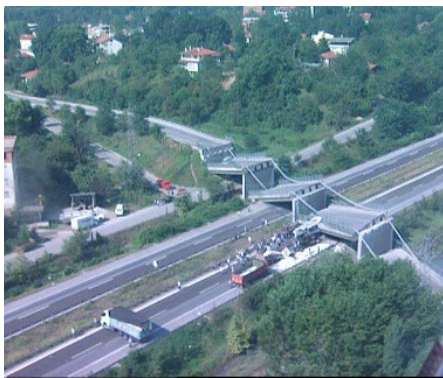
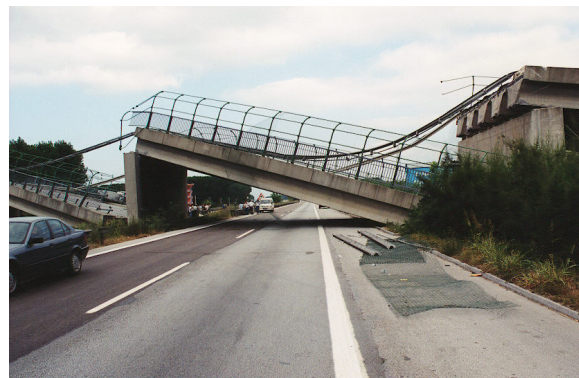
Outra causa possível de colapso por rotura da fundação é a ocorrência de movimentos de falha na proximidade da obra de arte. Durante o sismo de Izmit (Turquia), em 1999, uma das obras de arte que colapsou cruzava uma falha que registou grandes movimentos. Os deslocamentos relativos entre pilares causados pelo movimento da falha ultrapassaram a capacidade de acomodação dos apoios dando origem à queda do tabuleiro (Figura 4).

Figura 4 – Viaduto perto de Arifiye, Turquia, 1999.
(www.koeri.boun.edu.tr/depremmuh/eqspecials/kocaeli/transportation.htm)

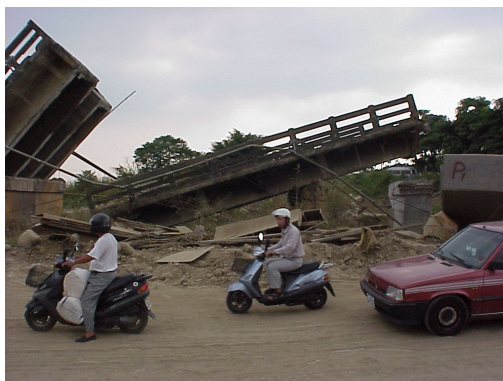
Também em Taiwan, 1999, foi registado o colapso de 5 pontes devido ao movimento de falhas. Em três destes casos a falha atravessava a ponte, enquanto que nos restantes a falha se encontrava próximo (Figura 5).

Figura 5 – A rotura da falha ocorreu debaixo da ponte. Ponte “I-Jiang”, Taiwan, 1999.
(<http://gees.usc.edu/GEES/>)

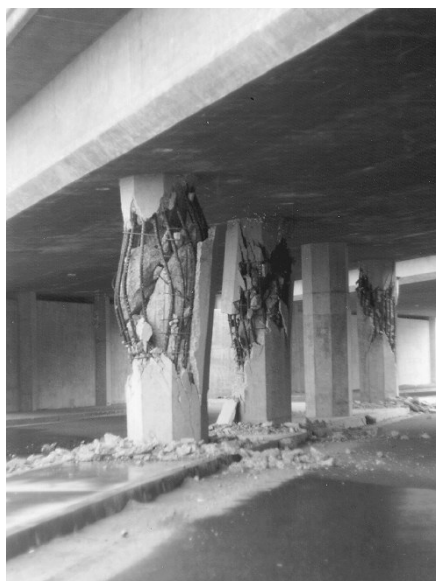
As pontes de betão armado construídas até ao final da década de 70 revelam, duma forma geral, insuficiente capacidade resistente dos pilares ao esforço transversal. Esta deficiência aconteceu por causa da falta de conhecimento acerca dos mecanismos de rotura por corte que existia na altura. Uma das consequências mais evidentes foi falta de armaduras transversais adequadas. Na maioria dos casos de danos registados, as armaduras transversais dos pilares pouco mais eram do que armaduras de montagem, não havendo qualquer relação aparente entre a dimensão da armadura e as dimensões do pilar (Figura 6).

Figura 6 – Reforço horizontal insuficiente, Kobe, 1995.
(Chen e Duan, 2003)

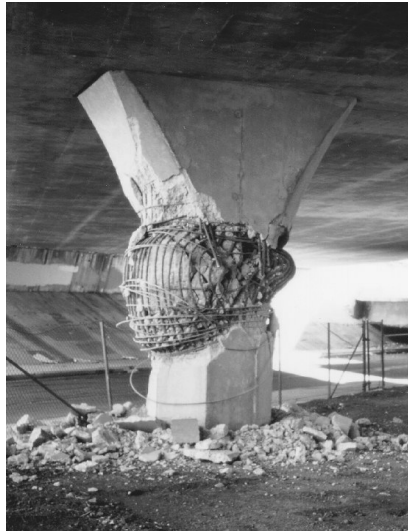
Existem no entanto exemplos de rotura por esforço transversal que não se podem associar a problemas de insuficiência de armadura transversal, mas sim a deficiências de concepção. Casos do tipo “coluna curta”, originados pela ligação de estruturas adicionais a meia altura dos pilares, ou a inclusão de capitéis não estruturais (Figura 7), por exemplo, são situações que poderão causar roturas por esforço transversal.

Figura 7 – Rotura por “coluna curta”, Northridge, 1994.
(Chen e Duan, 2003)

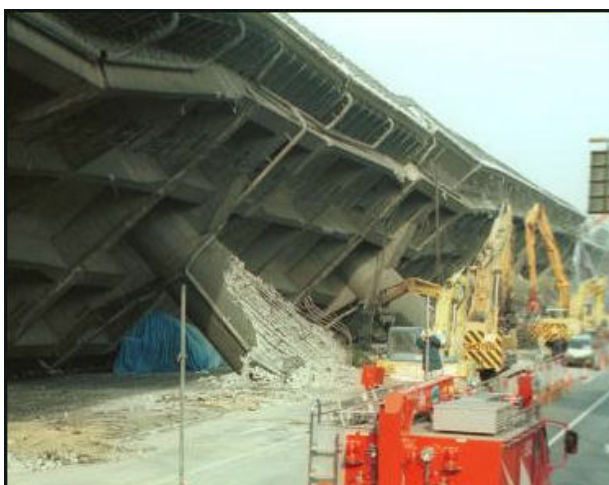
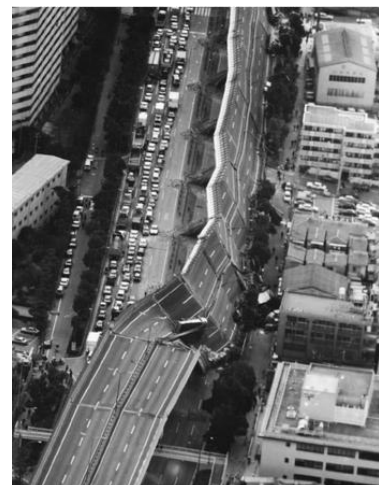
A má pormenorização das armaduras longitudinais (flexão) também pode dar origem a rotura de pilares. Um dos colapsos mais impressionantes ocorrido com o sismo de Kobe (1995) foi a rotura do viaduto da auto-estrada “Hanshin” (Figura 8). Aparentemente a causa deste colapso foi a prematura dispensa das armaduras longitudinais de flexão o que levou à formação da rótula plástica numa zona que não estava preparada para tal, nomeadamente sem suficientes armaduras transversais de confinamento.

Figura 8 – Viaducto da “Hanshin expressway”, Kobe, 1995.
(<http://factsanddetails.com>)

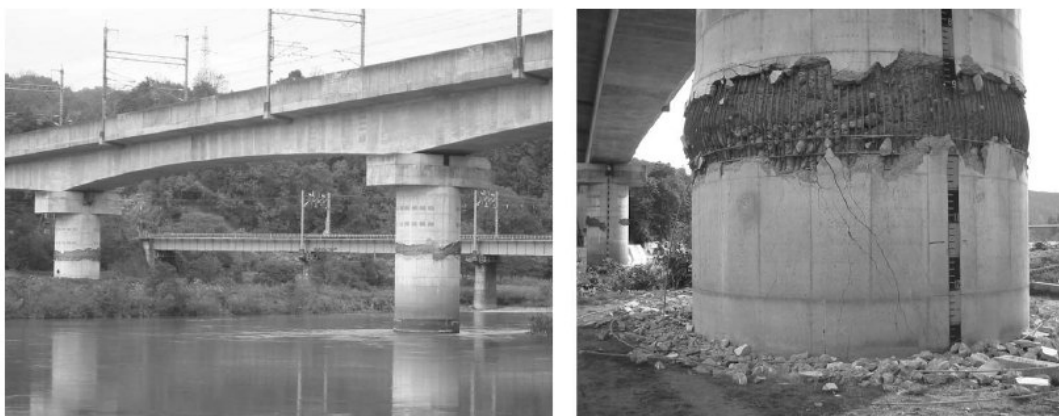
A Figura 9 mostra os danos ocorridos durante o sismo de Niigata, em 2004, nos pilares duma ponte inserida na rede de alta velocidade do Japão. Acredita-se que os danos resultaram de uma deficiente pormenorização das armaduras transversais que não tinham amarração suficiente. Aparentemente a zona onde ocorreu o descasque do betão coincide com a zona de dispensa das armaduras longitudinais.

Figura 9 – Danos em pilar ocorridos durante o sismo de Niigata, Japão, 2004.
(EERI, 2006)

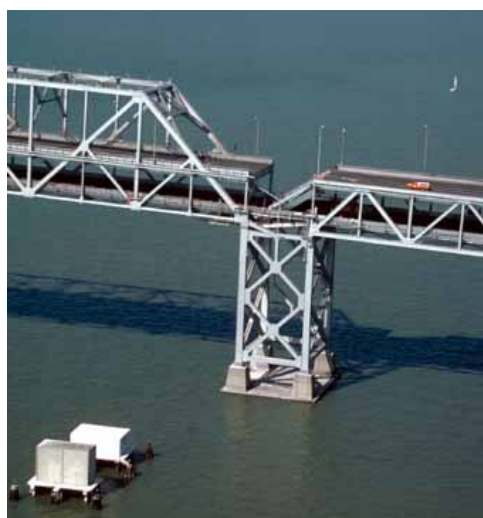
Outro problema que as pontes mais antigas revelam é a falta de capacidade para acomodar os deslocamentos sofridos pelo tabuleiro, provocando a queda deste elemento do topo dos pilares ou dos encontros. A origem deste problema deve estar relacionada com uma deficiente estimativa dos deslocamentos devido, por um lado a uma inadequada definição da acção sísmica, e por outro ao método de análise utilizado que considerava as secções com a rigidez não fendilhada, conduzindo a modelos com maior rigidez.

Figura 9 – Deslocamento excessivo num apoio, sismo de Loma Prieta, 1989.
(<http://gallery.usgs.gov>)

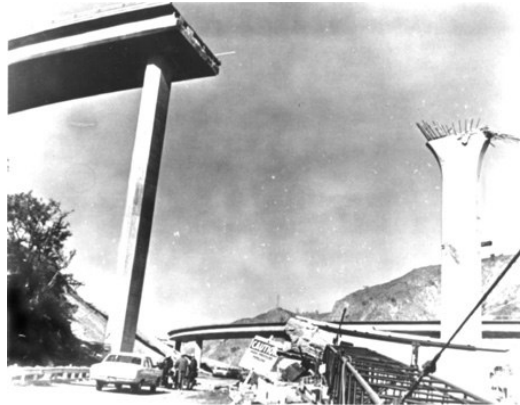
Ao estimar os deslocamentos sísmicos por defeito toda a concepção e pormenorização das zonas de apoio são afectadas, resultando em soluções sem capacidade para acomodação dos deslocamentos ocorridos. Esta incapacidade pode-se revelar de diversas formas: falta de espaço na zona de apoio nos encontros causando a queda do tabuleiro do apoio (Figura 10) ou o choque entre o tabuleiro e o encontro.

Figura 10 – Queda de troço de tabuleiro, sismo de San Fernando, 1971.
(<http://earthquake.usgs.gov>)

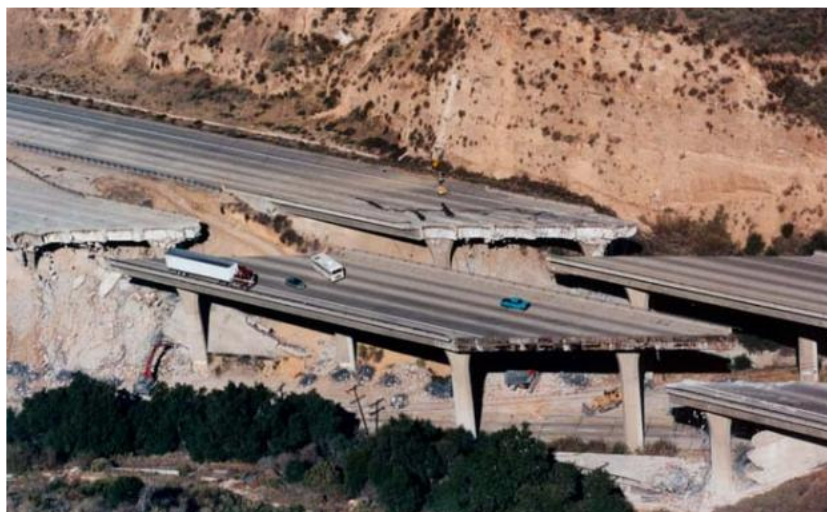
Na Figura 11 é apresentada uma imagem de um exemplo onde o colapso do tabuleiro se deveu a uma análise deficiente dos movimentos sísmicos (Viaduto de Gavin Canyon, sismo de Northridge, 1994). O viaduto era composto por dois tabuleiros independentes assentes cada, cada um deles, em 4 fiadas pares de pilares e nos encontros. A solução estrutural, tal como se pode ver na Figura 12, tinha duas juntas intermédias, estando o vão central do tabuleiro ligado aos pilares centrais.

Figura 11 – Viaduto de Gavin Canyon, sismo de Northridge, 1994.
(<http://ntl.bts.gov>)

O movimento de rotação do tabuleiro em torno de um eixo vertical, associado ao movimento transversal do viaduto, fez com que o movimento na junta excedesse a comprimento de entrega no apoio. A falta de apoio do tabuleiro numa das extremidades deu origem ao seu colapso pois era impossível a sua resistência em consola.

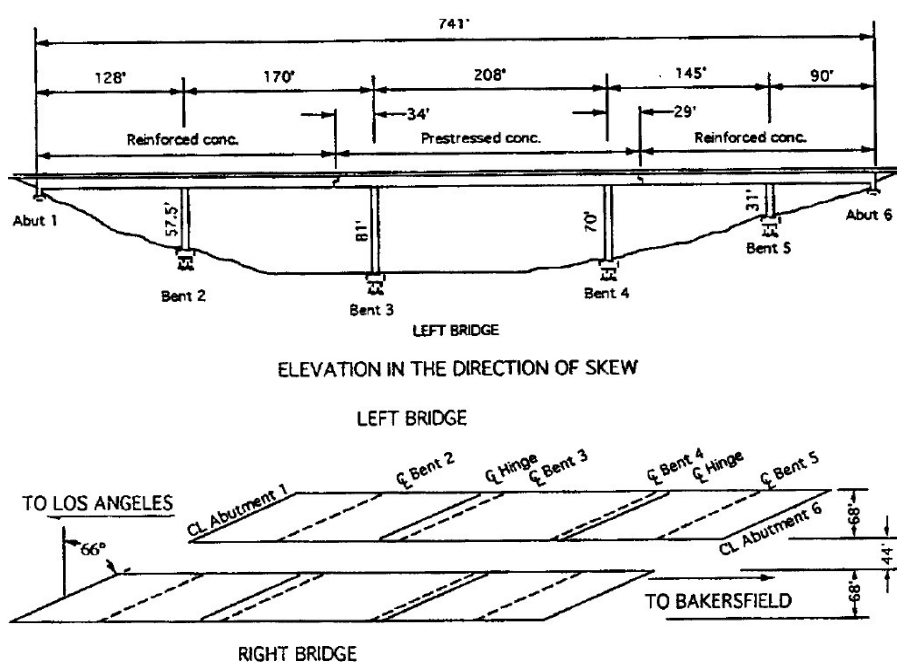
Curiosamente este viaduto tinha sido alvo de intervenção após o sismo de San Fernando, tendo sido instalados tirantes a atravessar as juntas para restringir os deslocamentos relativos entre as faces da junta. Como estes tirantes foram colocados segundo a direcção longitudinal do tabuleiro e o movimento de rotação deu origem a deslocamentos transversais a este alinhamento, os referidos tirantes não foram eficazes (EERI, 1995).

Figura 11 – Viaduto de Gavin Canyon, sismo de Northridge, 1994 (desenhos).
(EERI, 1995)

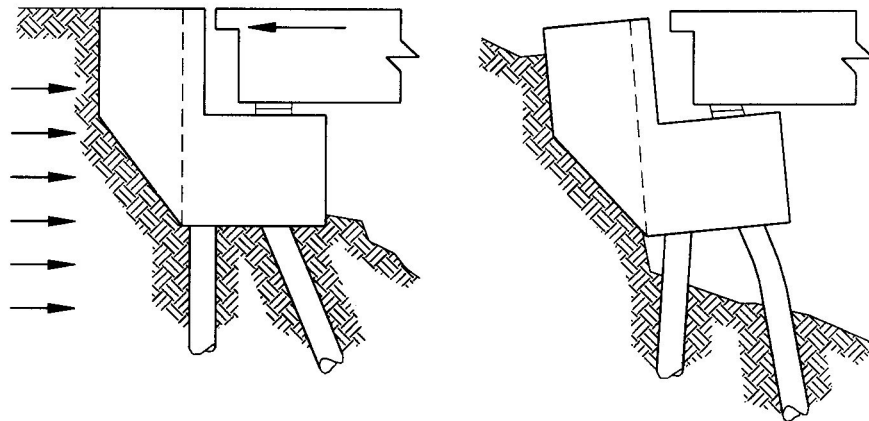
aterro e o encontro aumentam. Em consequência disto o aterro mal compactado pode atingir a ruptura empurrando a parte inferior do encontro tal como ilustrado na Figura 12. O topo do encontro não tende a ter movimento longitudinal porque está contido pelo tabuleiro. Na Figura 13 são apresentados dois exemplos deste tipo de ruptura: o primeiro ocorrido durante o sismo da Costa Rica em 1991 (Ponte sobre o Rio Banano), e o segundo durante o sismo do Peru em 2001 (Ponte Los Banos).

Figura 12 – Ruptura do encontro devido a má compactação do aterro.

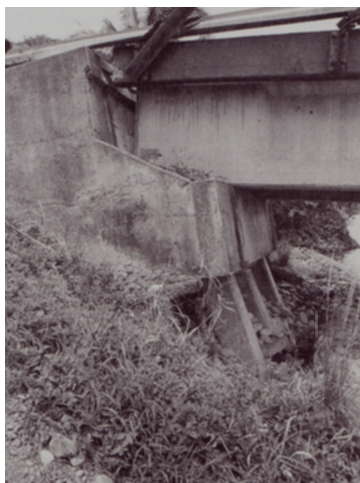
Ponte no Rio Banano, C. Rica, 1991

Figura 13 – Exemplos de ruptura de encontros.

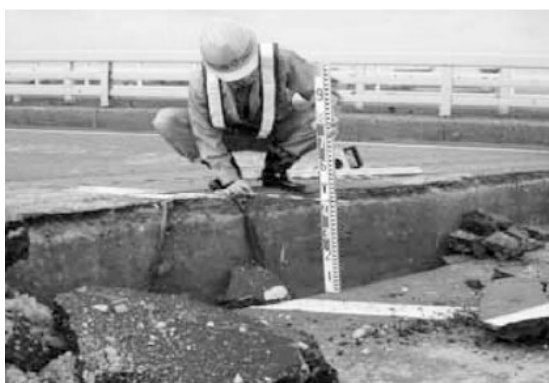
Outro problema comum na zona dos encontros é o assentamento dos aterros de aproximação devido à compactação do solo motivado pela vibração, ou devido à rotura dos muros laterais dos encontros. Na Figura 14 está ilustrado um caso ocorrido durante o sismo de Niigata, Japão, em 2004. Neste caso a laje de transição assentou cerca de 50cm (EERI, 2006).

Figura 14 – Assentamento da laje de transição (Wanazu Bridge, Niigata, 2004).
(EERI, 2006)

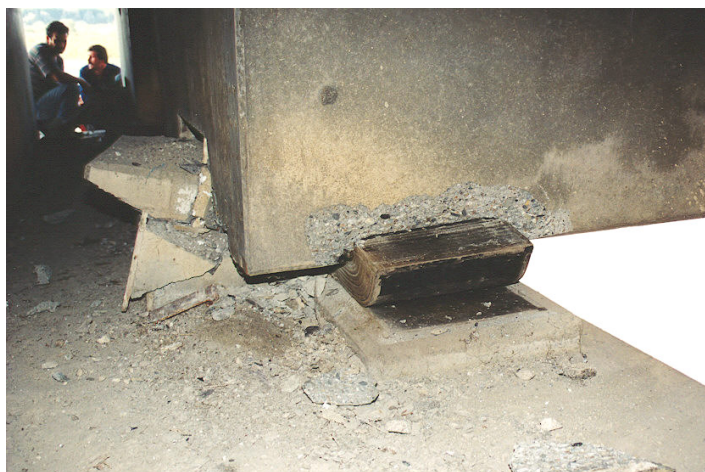
Os problemas registados com os sistemas de apoio estão normalmente relacionados com a deficiente estimativa dos deslocamentos, tema já referido. Existem no entanto exemplos em que a ruptura do sistema concebido para controlo da acção sísmica deu origem a deslocamentos excessivos sobre os apoios. É o caso ilustrado na Figura 15, onde a ruptura do sistema de travamento horizontal (*shear-key*) causou deslocamentos excessivos no apoio de *neoprene*, causando a queda do tabuleiro do apoio.

Figura 15 – Deslocamento excessivo num apoio, Turquia, 1999.
(www.koeri.boun.edu.tr)

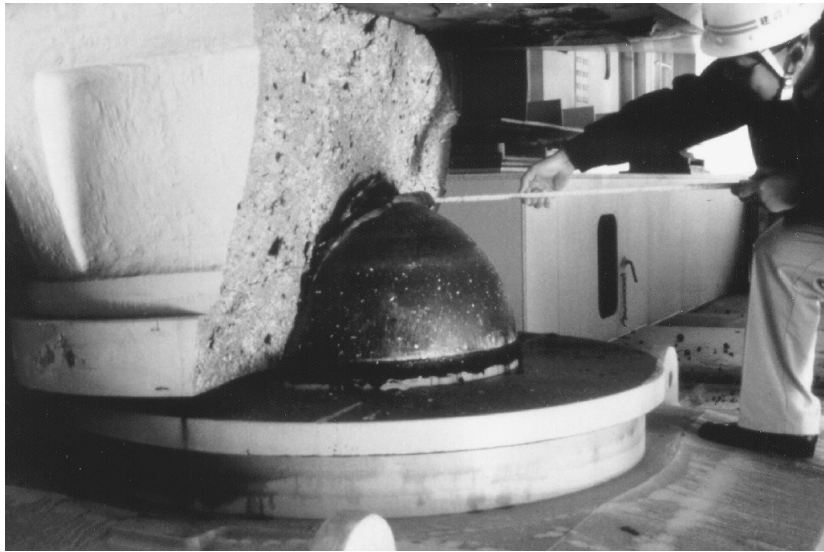
Durante o sismo de Kobe, 1995, foi identificada uma situação onde houve ruptura de um apoio (fixo) que suportava cerca de 70% do peso do tabuleiro (Chen e Duan, 2003), provocando a queda do tabuleiro de cima do apoio (Figura 16).

Figura 16 – Ruptura de apoio durante o sismo de Kobe, 1995.
(Chen e Duan, 2003)
