INSTITUTO SUPERIOR TÉCNICO
IST
10 de Janeiro de 2012

REFORÇO ESTRUTURAL DE EDIFÍCIOS: CASOS CONCRETOS E CUSTOS

Aníbal Costa

SISMO DE 9 DE JULHO DE 1998 - AÇORES

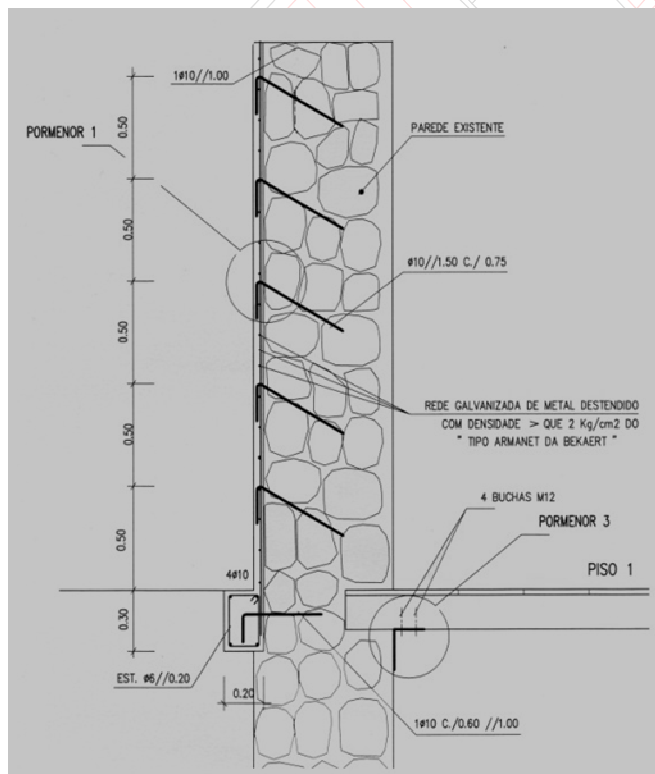
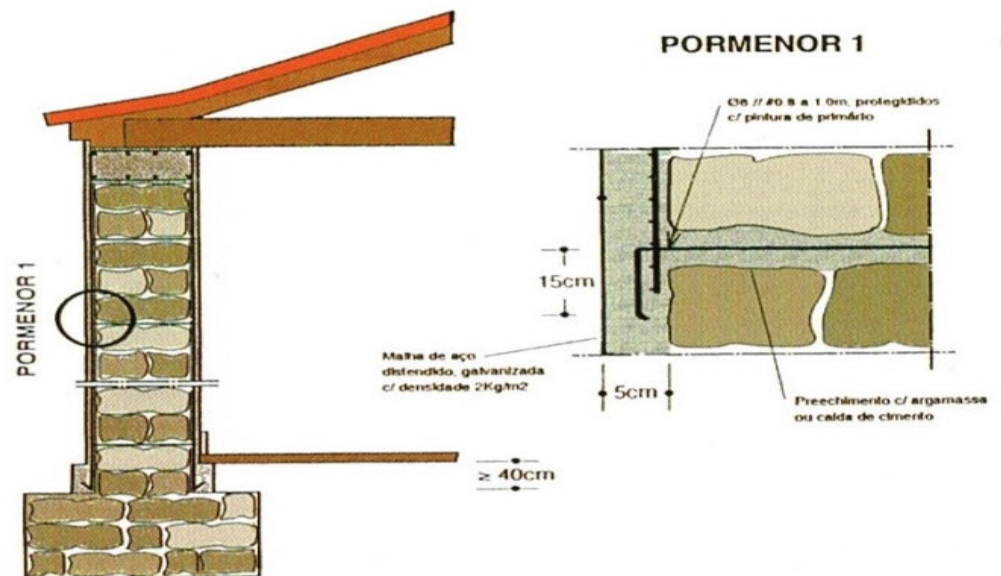
1.- Consolidação das paredes de alvenaria.

A consolidação de paredes de alvenaria consiste na execução de um “reboco armado”. Esta intervenção envolve a limpeza das juntas e o seu refechamento para aplicação de uma rede metálica devidamente ancorada por peças metálicas e, finalmente, de uma camada de recobrimento (mínimo 3 cm).

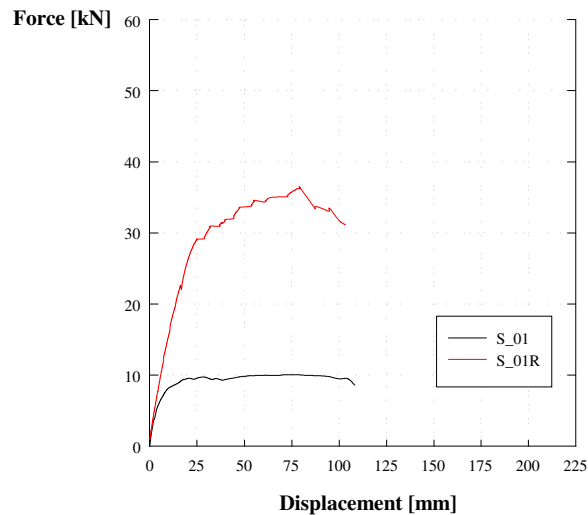
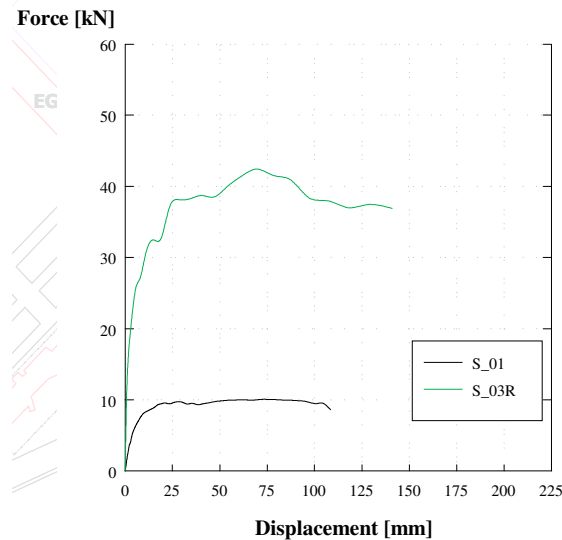
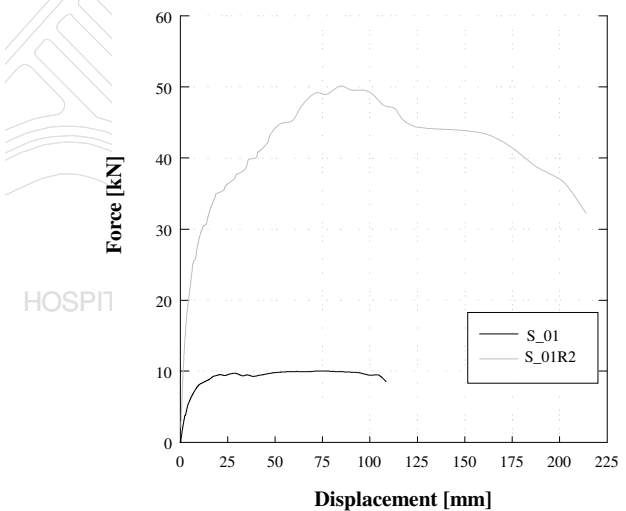
rS01R – reboco armado em ambas as faces e vigas no topo

rS01R – reboco armado em ambas as faces

rS01R – reboco armado em ambas as faces e vigas no topo mais lintel de fundação

rS01 – Original

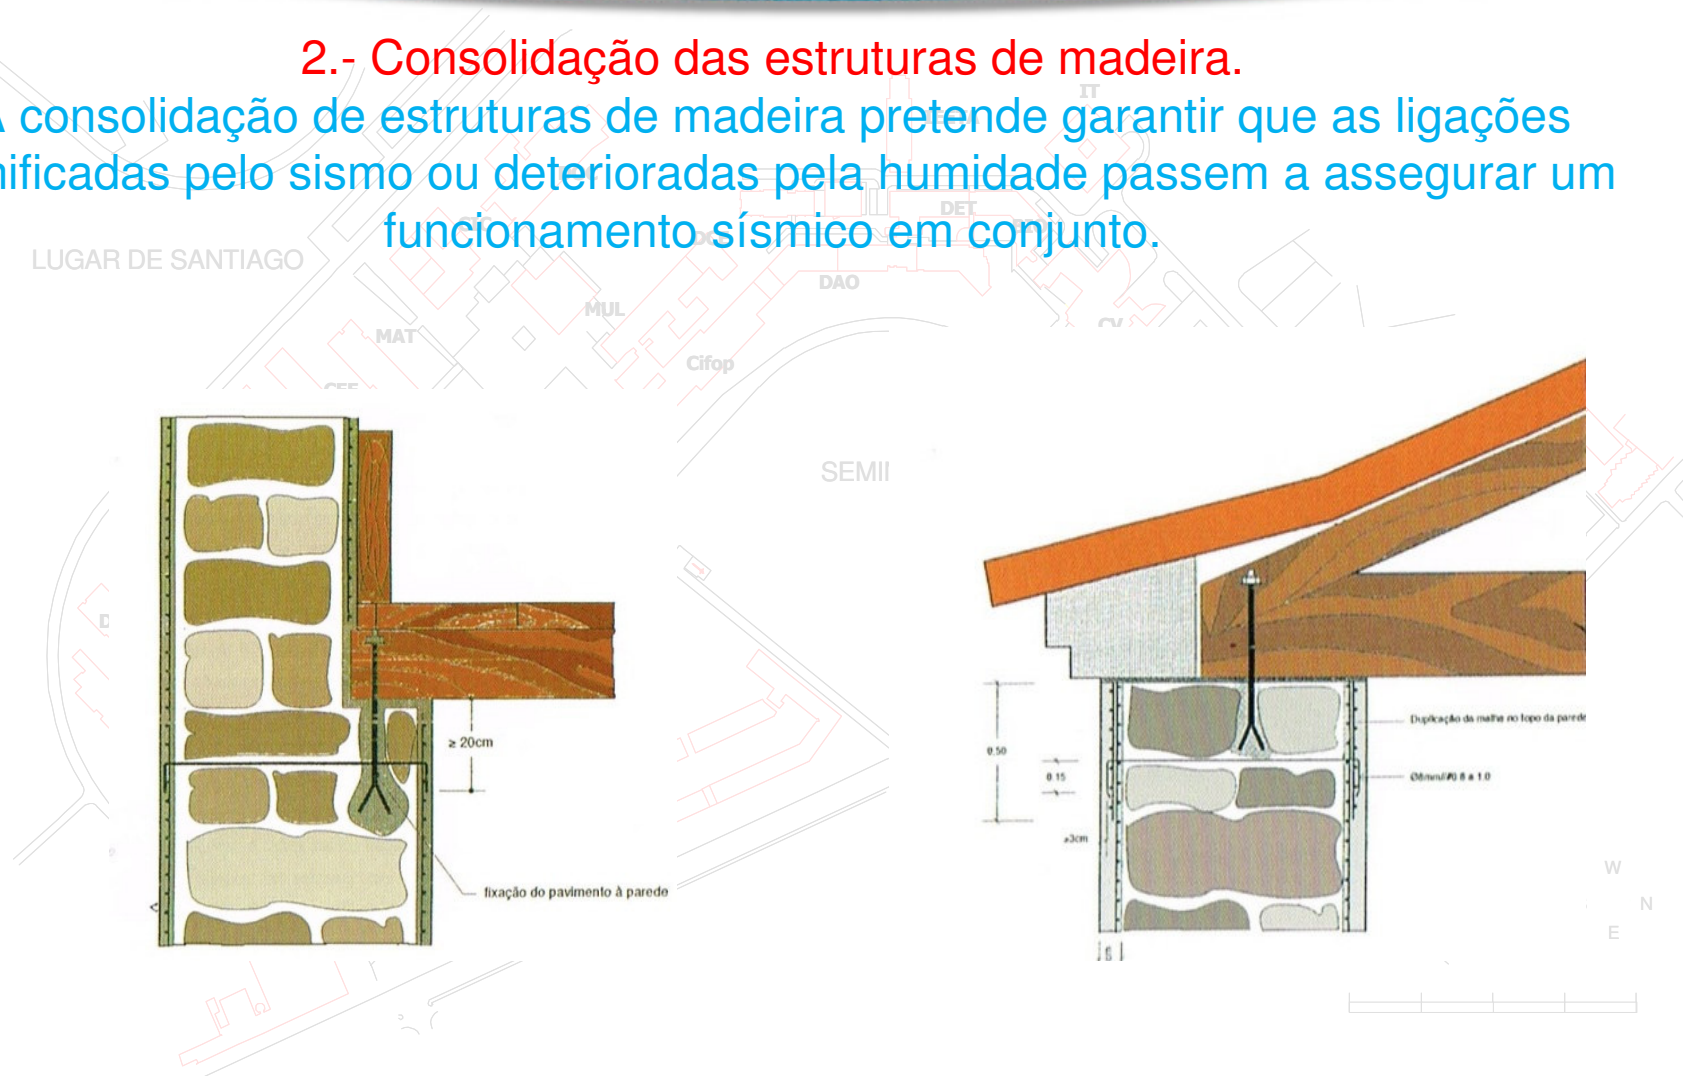
2.- Consolidação das estruturas de madeira.

A consolidação de estruturas de madeira pretende garantir que as ligações danificadas pelo sismo ou deterioradas pela humidade passem a assegurar um funcionamento sísmico em conjunto.

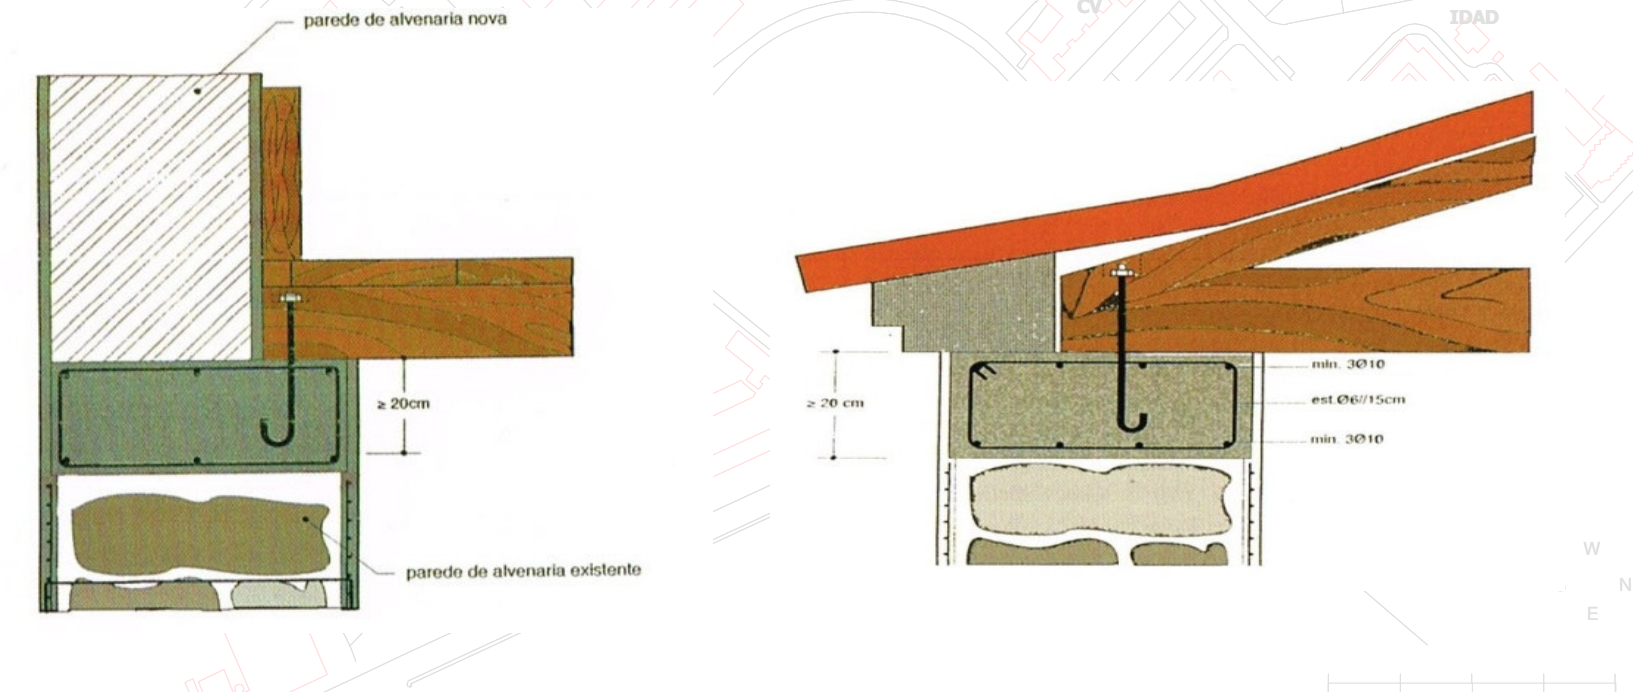
3.- Cintas de solidarização no coroamento das paredes.

A cinta de solidarização no coroamento das paredes consiste na execução de uma cinta de betão armado no coroamento das paredes exteriores, em toda a periferia do edifício e ligada à estrutura de madeira da cobertura.

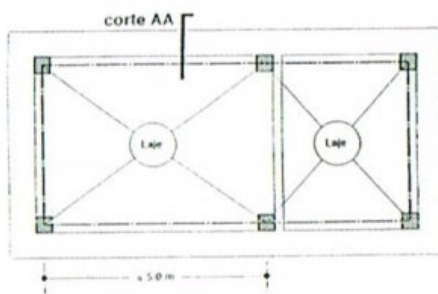
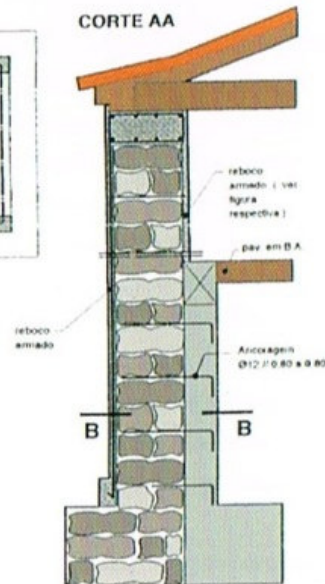
4.- Montantes de solidarização.

Os montantes de solidarização surgem para zonas de reconstrução integral de paredes. Estes montantes de betão armado deverão ser colocados nos cantos dos edifícios sempre que se execute uma laje em betão armado e deverão ser efectuadas as ligações entre a estrutura nova e as paredes de alvenaria.

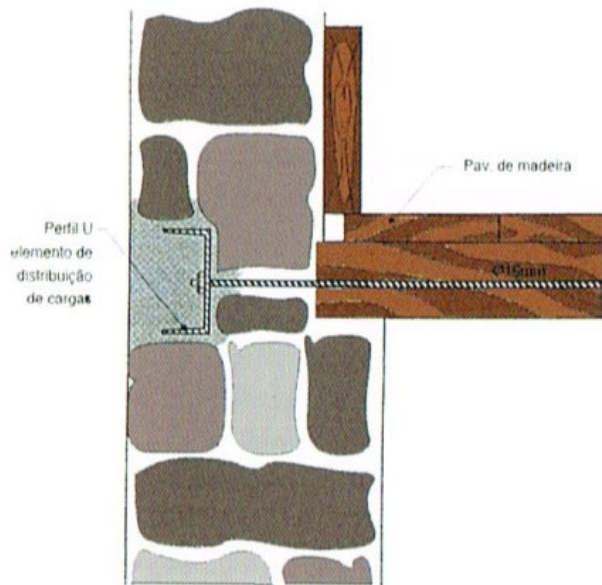
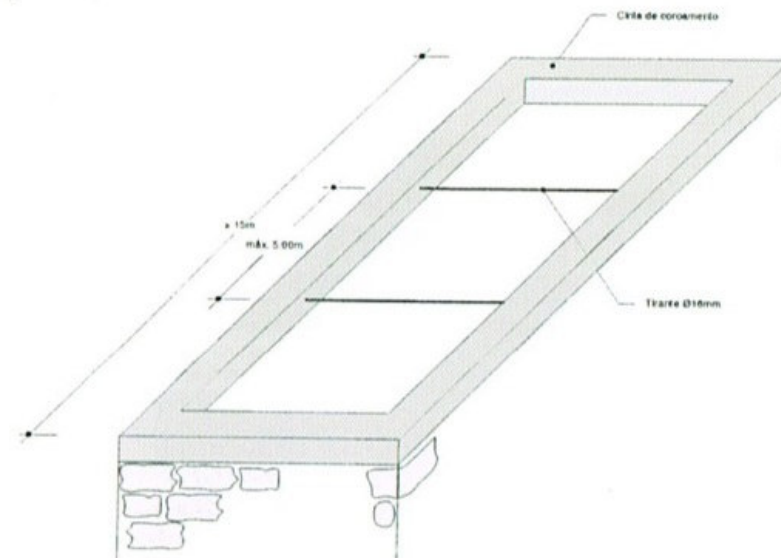
5.- Tirantes de travamento de paredes

Tirantes de travamento de paredes aplicam-se em paredes muito longas com o objectivo de interligar as paredes exteriores opostas. São aplicados tanto ao nível dos pavimentos como da cobertura.

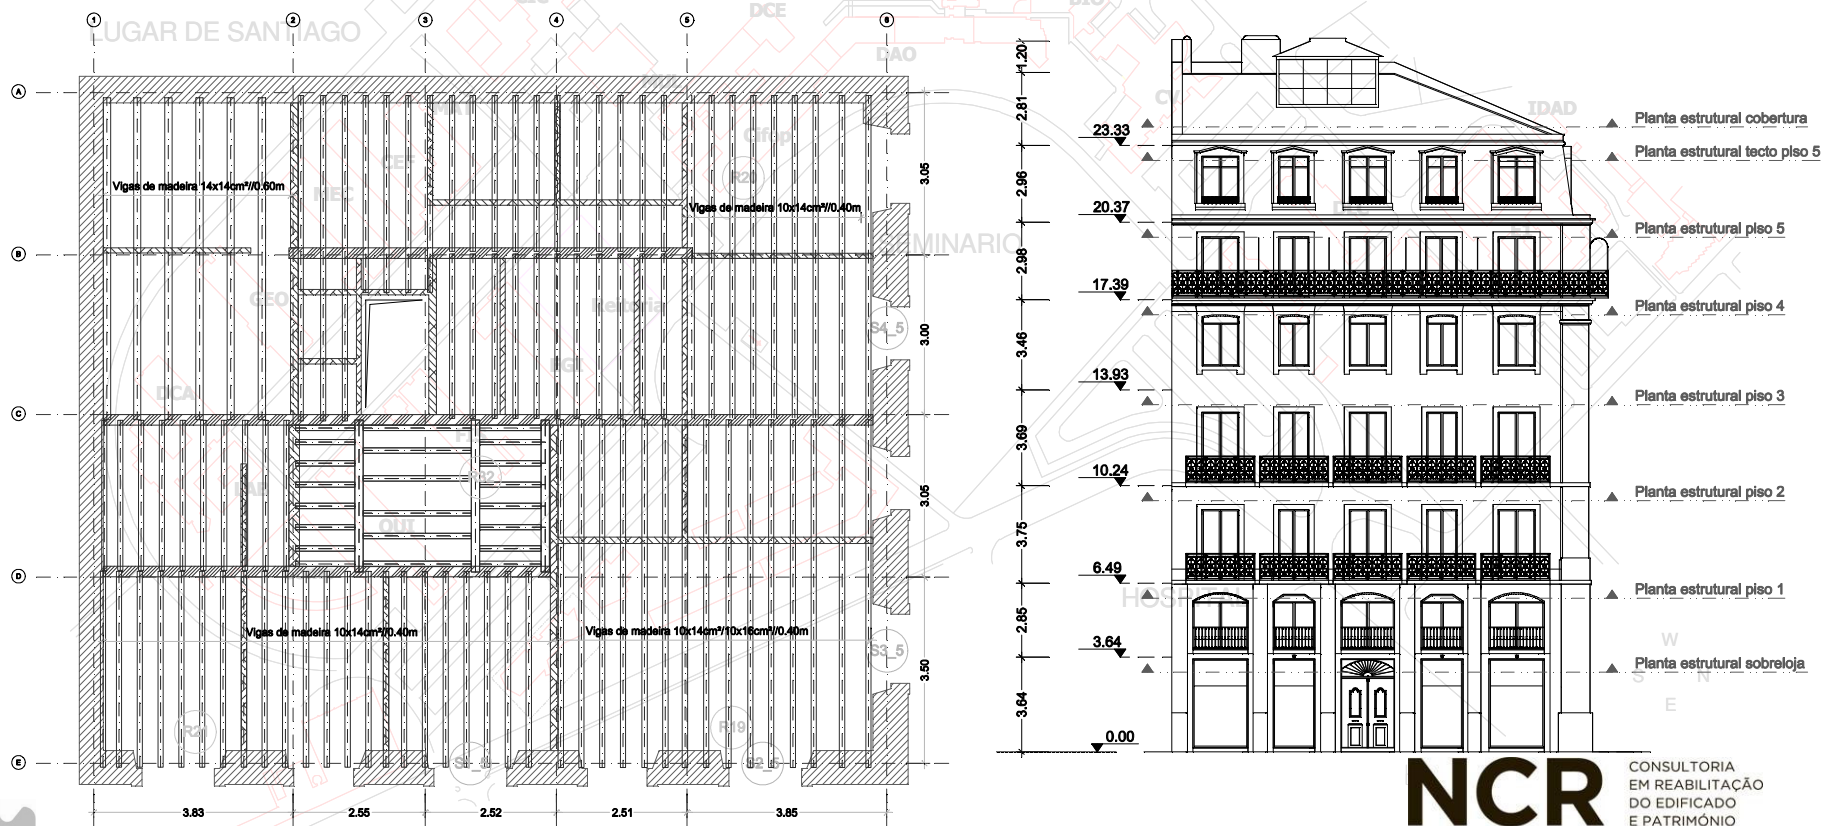
Edifício da Rua dos Douradores, 96 a 104

Edifício com 7 pisos e uma área em planta de cerca de 210m² estudado pelo NCREP, gabinete de consultoria e projeto de reabilitação de construções (Porto)
