Classificação dos danos no edificado com base na EMS-98

Damage classification based on EMS-98

Mónica Amaral Ferreira

Instituto Superior Técnico, UTL

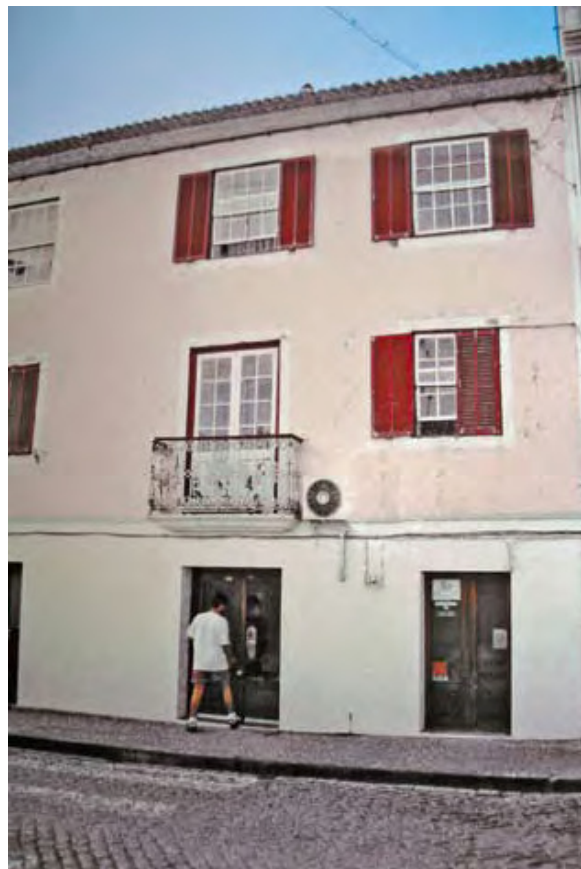
Figura 2
Grau de Dano 0 (EMS-98).

a) a uma construção foi atribuído o valor “100” no campo referente às paredes exteriores de pedra, às paredes interiores em tabique, ao pavimento em madeira e à madeira das coberturas; no campo da descrição dos danos surge “apresenta pequenas fissuras nas paredes exteriores”, se se observar a fotografia do edifício (Figura 2) que conclusões podem ser tiradas?

Pode-se concluir que a atribuição da extensão de danos (o valor “100”) comparativamente com as descrições e a fotografia, não esclarece sobre a existência ou não de fendilhação sem expulsão de material (e em que pisos), sobre pequenos deslocamentos entre paredes e pavimentos ou entre paredes ortogonais (e se houve em que pisos se verificaram), se existiu queda de reboco ou outra característica que seja frequente de um dano de grau 1 (EMS-98). Pode-se então admitir que as elevadas percentagens que surgem nos levantamentos (valor “100”) digam respeito à existência de fissuras em todas (ou na percentagem atribuída) as paredes interiores e em todos os pisos e que tenha ocorrido talvez um ligeiro deslocamento entre o pavimento e as paredes, para justificar o valor 100 ao pavimento ou estas percentagens pretendem dizer outra coisa?

Por sua vez a caracterização dos danos a partir da consulta de fotografias (Base Integrada) classificou este mesmo edifício como portador de D1F (fendilhação ligeira na fachada exterior) e D0 (sem danos no interior).

Confrontando as classificações das duas bases de dados, consultando novamente as fotografias e seguindo a listagem de danos da EMS-98 atribui-se desta forma a este edifício um grau 0 (sem danos), por os elementos reunidos apontarem para uma situação de fissuras no reboco devido a assentamentos ou danos ocorridos no passado e/ou falta de reparações.

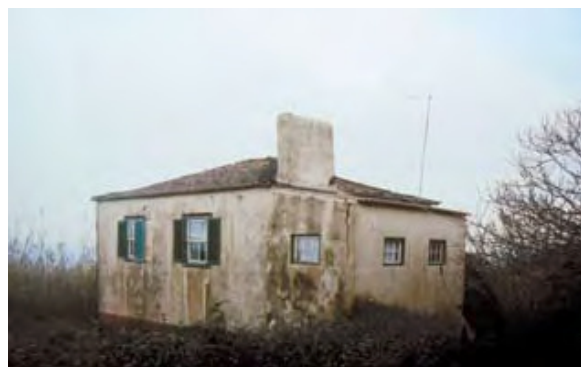
Figura 3
Grau de Dano 3 (EMS-98).

b) a Figura 3 ilustra um caso, na freguesia dos Cedros, de dano 3 à luz da EMS-98. A Base Integrada classificou o imóvel como portador de danos tipo

3 (fractura – movimento de paredes) na empena e fachada exterior e com danos do tipo 3 (fractura – movimento de paredes) nas paredes interiores – não esquecer que a Base Integrada classifica de acordo com o pior dano registado e não faz por isso uma avaliação global do imóvel, como é objecto da nova classificação apresentada.

A Base I na descrição dos danos refere que existem “grandes movimentos das paredes exteriores, colapso de rebocos, separação de panos de paredes interiores e cobertura em muito mau estado”.

Segundo a Escala Macrosísmica Europeia uma estrutura que apresente fendilhação superior a 1 cm, deslocamentos significativos entre paredes e pavimentos ou entre paredes e escadas ou entre paredes, queda de telhas, fractura ao nível da chaminé, colapso de rebocos e desnivelamento de paredes (cerca de 1%) deve ser classificado com um Dano 3 visto existirem danos moderados a nível estrutural, alterando a capacidade da estrutura sem levar ao colapso parcial dos elementos estruturais e a nível não estrutural ocorrerem danos severos.

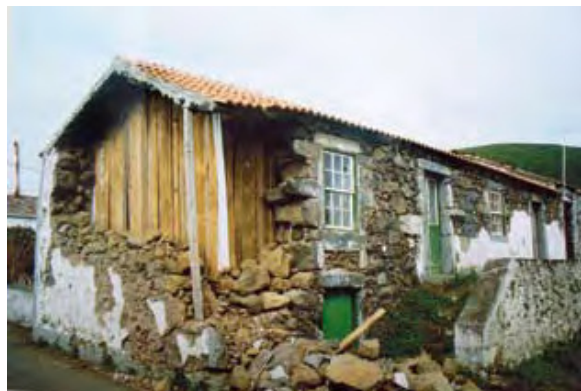
c) a Figura 4 por sua vez mostra um caso de dano 4 (EMS-98) para um edifício classificado, segundo a Base Integrada como D4E1 (empena com 10% de área colapsada) no exterior e D4P (colapso/queda de elementos nas paredes do interior). Por apresentar um colapso parcial dos elementos estruturais e danos que alteram significativamente a capacidade da estrutura, esta habitação pertence ao grau de dano 4, segundo a EMS-98.

Figura 4
Grau de Dano 4 (EMS-98)
– Freguesia de Pedro Miguel.

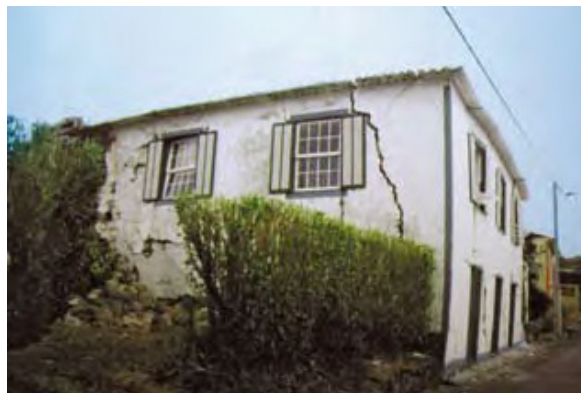
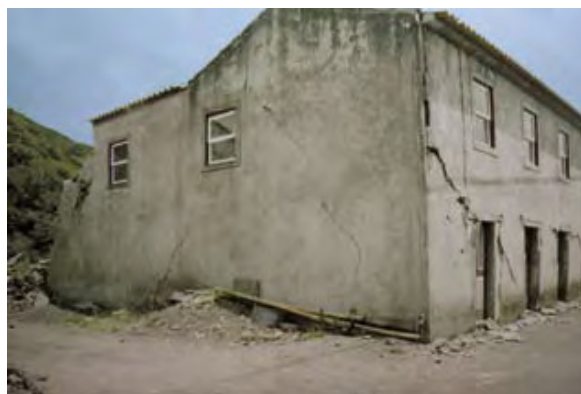
d) outros casos de Dano 4 (EMS-98) surgem nas Figuras 5 e 6 que apresentam alvenarias com graves fendas diagonais e horizontais bem como deslocamentos das paredes superiores a 10 cm. A Base Integrada classificou-as como D4F3 no exterior (queda de elementos em 80% da fachada) e com danos no interior da ordem de D4P (queda de elementos nas paredes). A Base I por sua vez foi pouco conclusiva quanto aos danos existentes, apresentando na descrição de danos a seguinte nota “devido ao elevado

Figura 5
Grau de Dano 4 (EMS-98)
na freguesia da Ribeirinha.

Figura 6
Grau de Dano 4 (EMS-98)
na freguesia da Ribeirinha.

grau de destruição das paredes exteriores não parece ser possível a reparação”. Relativamente aos valores atribuídos para cada campo (Base I) refere: Pedra nas paredes exteriores = 100; Tabique das paredes interiores = 100 ou a Cobertura em madeira = 100, não discriminando que tipo de dano teve cada um destes elementos, mas provavelmente a extensão dos mesmos. Como se pode verificar, apenas analisando todas os dados existentes individualmente podem-se tirar algumas conclusões acerca dos graus de danos observados.

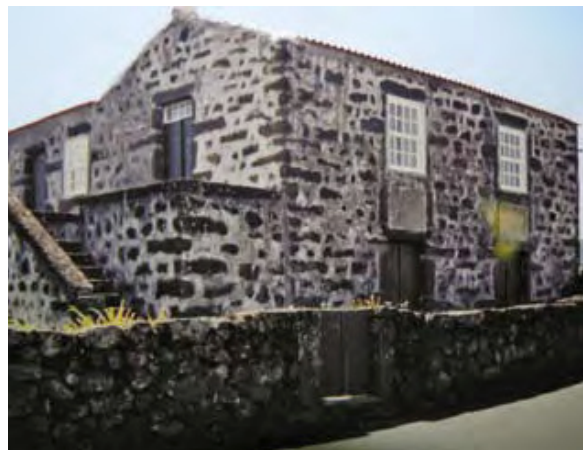
Figura 7
Grau de Dano 0 (EMS-98).
Freguesia Bandeiras.

e) este é um dos casos em que o Auto de Vistoria no campo descrição de danos aponta para “necessidade de demolir pelo menos dois alçados e reconstruir os mesmos”. A fotografia (Figura 7) por sua vez não ilustra existência de danos pelo sismo, mas alguma degradação própria da idade da estrutura. A Base Integrada classificou a habitação como D1EF/D1P. Segundo a EMS-98 e ignorando a descrição de danos da Base I a habitação apresentou um D0 (sem danos).
