Danos em instalações escolares da ilha do Faial. Uma análise retrospectiva e prospectiva

Damage inflicted to the school facilities in the Faial island.
A retrospective and prospective analysis

Jorge Miguel Proença, Mónica Amaral Ferreira
Instituto Superior Técnico, UTL

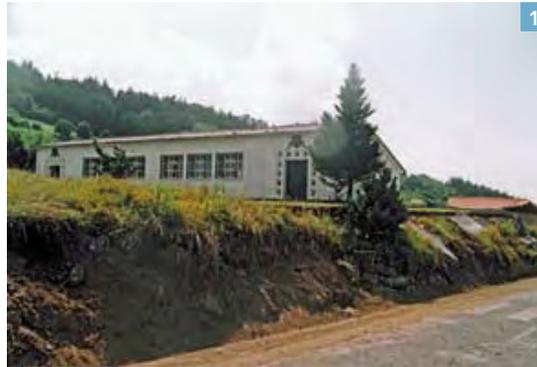
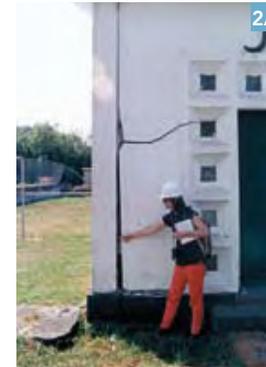
Figura 1
Escola de Espalhafatos. Vista geral dos danos. Danos em muros.

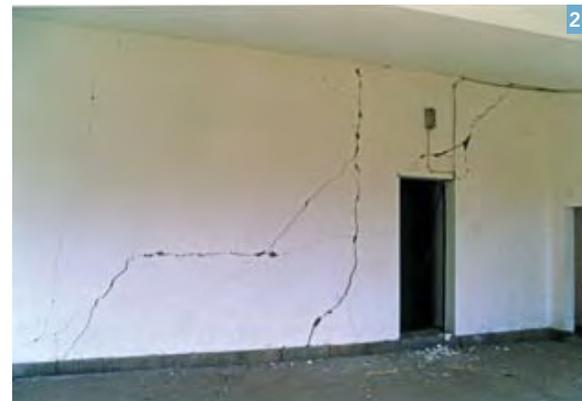
Figuras 2A e 2B
Escola de Espalhafatos. Vistas particulares dos danos. Separação entre colunas de betão armado e paredes de alvenaria e fendilhação geral das paredes de alvenaria interiores.

Nas estruturas mais antigas de betão armado – em que as paredes de alvenaria apresentam uma função resistente mais acentuada – os danos observados indiciam alguma semelhança com os danos da estrutura de paredes de alvenaria, conjuntamente com a separação entre os elementos de betão armado (colunas) e as paredes existentes.

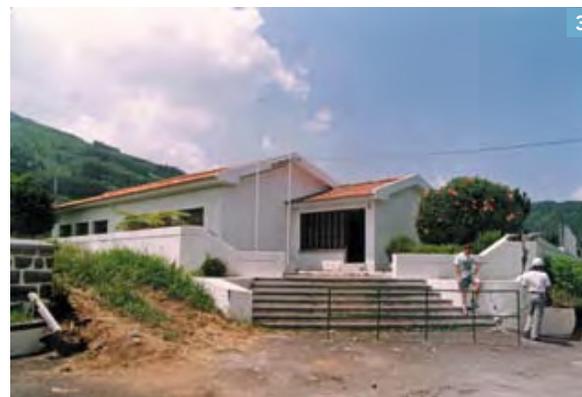
Figura 3
Escola da Ribeirinha. Vista geral. Danos em muros de contenção de terras e fendilhação/descasque de vigas de cobertura.

Para além dos danos nos edifícios, verificaram-se numerosas ocorrências de danos – fendilhação extensa ou mesmo ruína e derrubamento – dos muros de contenção de terras contíguos às escolas. Crê-se que estes problemas se ficarão a dever ao facto de um número significativo de edifícios escolares ter sido implantado em elevações artificiais, tendo

para o efeito recorrido a realização de aterros menos compactados e/ou a muros de contenção insuficientemente dimensionados. O facto de alguns destes muros serem realizados com alvenaria de blocos de pedra irregular e relativamente solta agravou, naturalmente, os danos apresentados.

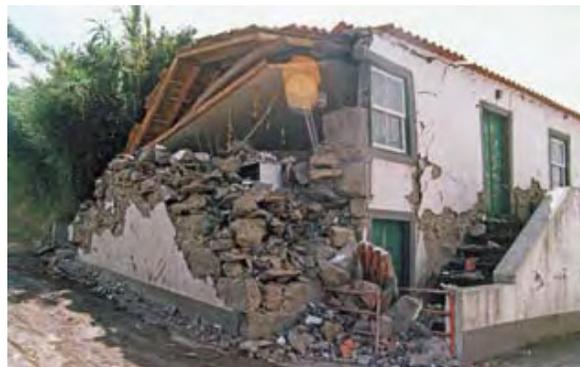
Figura 4
Colapso de Jardim de Infância da Escola de Salão. Estrutura de paredes de alvenaria de pedra solta.

Nas estruturas de paredes de alvenaria os danos foram mais acentuados, manifestando-se em fendilhação extensa nas paredes interiores e exteriores. O comportamento foi manifestamente pior quando as paredes de alvenaria eram constituídas por blocos irregulares de pedra solta com pouco ligante e/ou com ligante de pior qualidade.

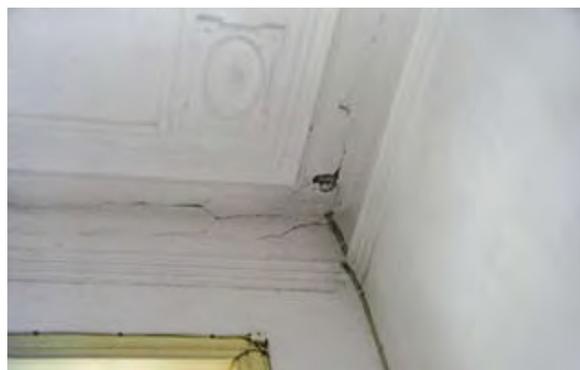
Figura 5
Escola Coronel Silva Leal (Horta). Danos não estruturais em tectos e na ligação entre paredes e tectos.

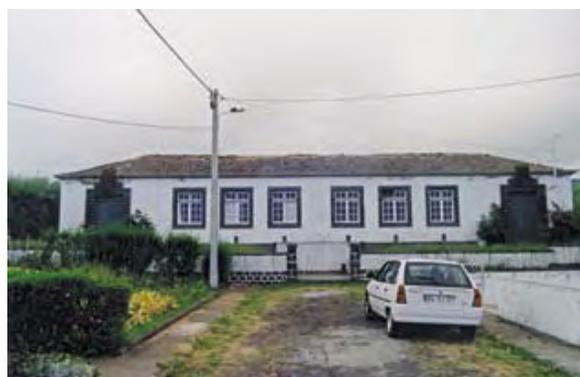
Figura 6
Escola de Castelo Branco (Carreira). Telhas deslocadas.

Resumindo, a extensão dos danos dependeu naturalmente da intensidade MMI do sítio, dependendo também da solução estrutural e da qualidade da construção. O estado de conservação manifestou-se menos influente. Embora de carácter não estrutural verificou-se alguma reincidência de situações de danos nas coberturas com deslocação de telhas.

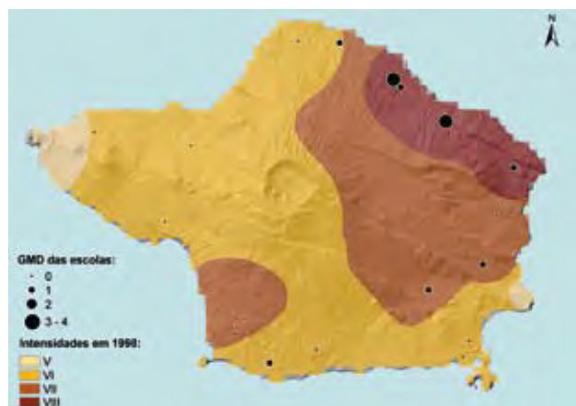
Note-se que em algumas das escolas representadas – nomeadamente aquelas que foram demolidas – não se dispõe da localização geográfica rigorosa. Como se pode observar na Figura 11, as instalações escolares mais danificadas (GMD superior ou igual a

Figura 11
Mapa de isossistas do sismo de 9 de Julho de 1998 e grau médio de dano observado.

2) situavam-se na zona com maior intensidade (EMS VIII).

O Quadro V compara os resultados obtidos pela simulação (GMD – grau médio de dano) com os danos reais (Figura 11), classificados de acordo com os relatos da descrição de danos e com a visualização de fotografias da época. Verifica-se que o modelo reflecte valores médios de dano, na maior parte dos casos coincidentes com a realidade que se verificou, indiciando um bom ajustamento.

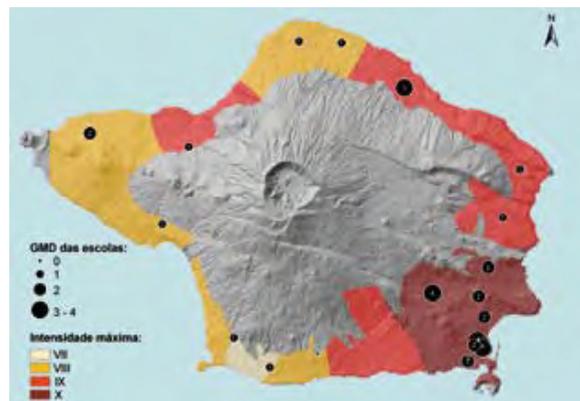
Figura 12

Grau médio de dano das escolas no concelho da Horta para sismos de máxima intensidade ocorridos no século XX.

O segundo cenário apresenta como era de esperar graus médios de dano mais elevados que o primeiro, atingindo GMD=4, (graves danos estruturais e danos muito graves a nível não estrutural) em mais escolas, principalmente nos edifícios de construção mais antiga.

Como se pode observar, as instalações escolares que apresentam maior grau médio de dano (GMD=4) situam-se todas na cidade da Horta, ou nas suas imediações. De salientar que a máxima intensidade (EMS=X), consequência do sismo de 31 de Agosto de 1926, foi registada nesta cidade, nas freguesias de Angústias, Matriz e Conceição (Figura 13). Refira-se ainda que é também na cidade da Horta que se regista uma maior densidade populacional. Desses factos conclui-se que, caso ocorra um sismo com características análogas ao sismo de 31 de Agosto de 1926, a quase totalidade do parque escolar da cidade da Horta deverá ficar seriamente danificada, na eminência de colapso parcial, que, entre outras consequências, impossibilita a sua utilização no contexto das operações de emergência pós-sismo.

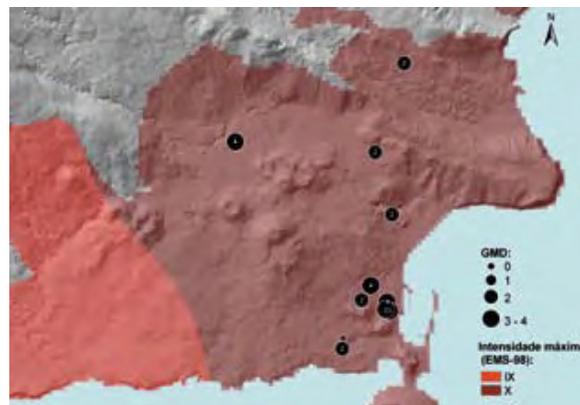
Figura 13

Resultados da simulação do sismo de 31 de Agosto de 1926 para as escolas da cidade da Horta.
