O GRANDE SISMO DE SICHUAN: IMPACTOS E LIÇÕES PARA O FUTURO

ALEXANDRE A. COSTA

MÓNICA A. FERREIRA

CARLOS S. OLIVEIRA

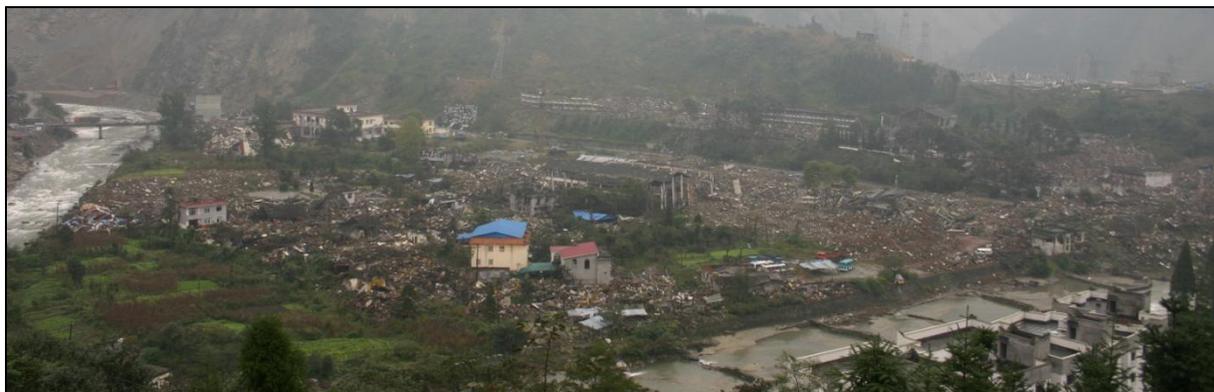
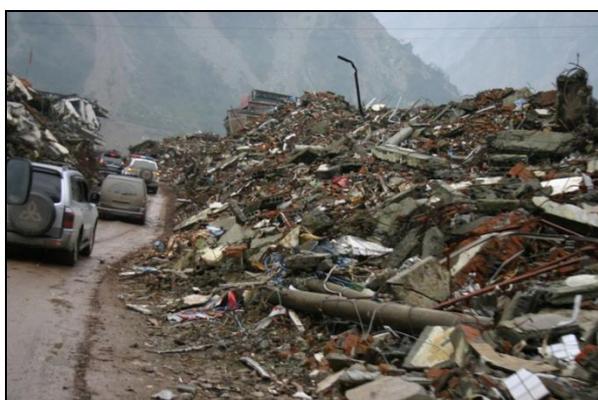
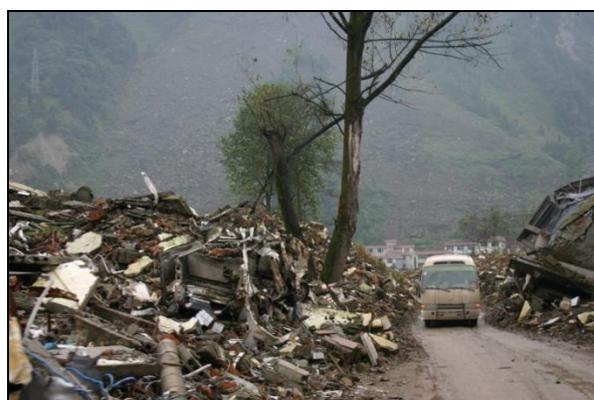
A cidade de Yingxiu é a que se encontra mais próxima do epicentro (Figura 1 b), sendo também uma das mais atingidas com colapso de praticamente todos os edifícios da cidade, conforme é possível observar na Figura 4.

Figura 4: Cidade de Yingxiu completamente arrasado pelo sismo

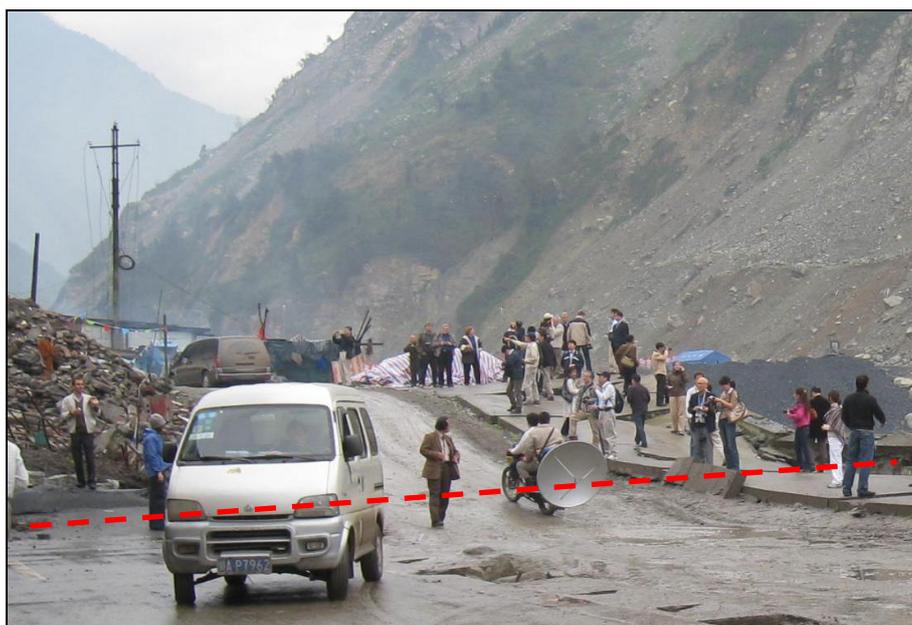
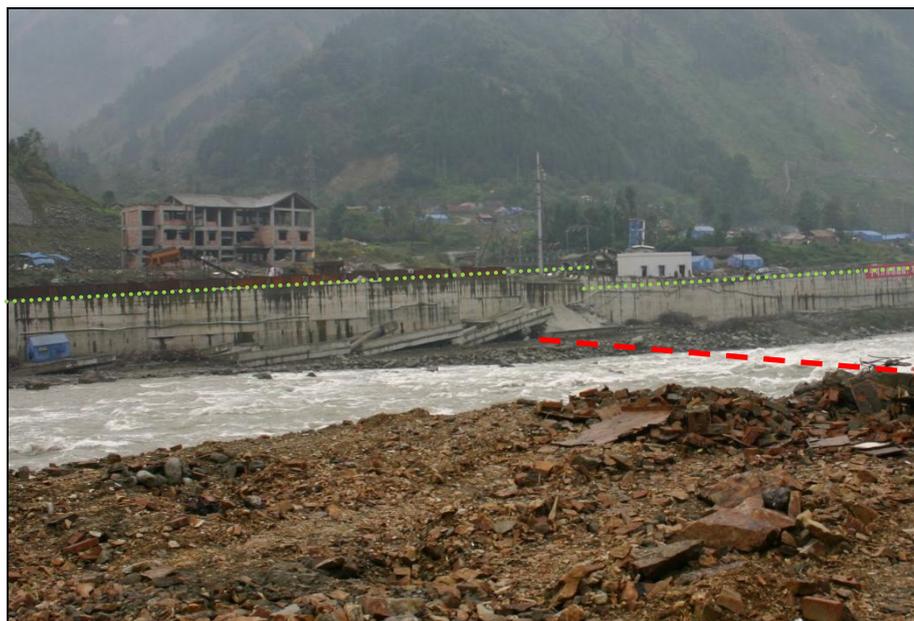
Figura 5: Ruptura superficial em Yingxiu, com representação da linha da falha (a vermelho) e posição da estrada após o sismo (linhas verdes): a) margem esquerda do rio; b) margem direita do rio

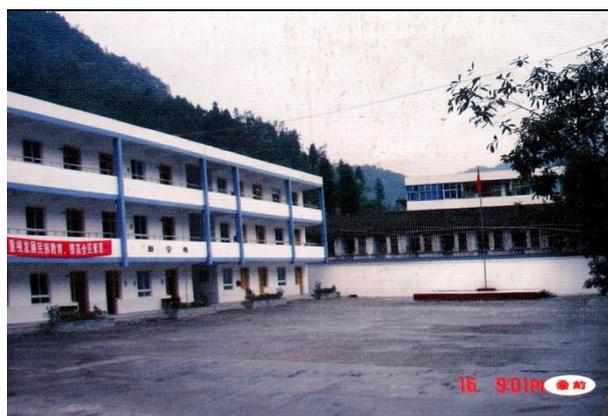
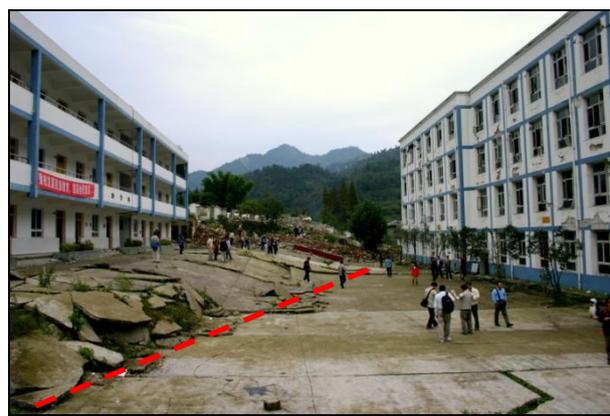
Figura 6: Escola de Bailu com ruptura superficial da falha: a) antes; b) depois do sismo

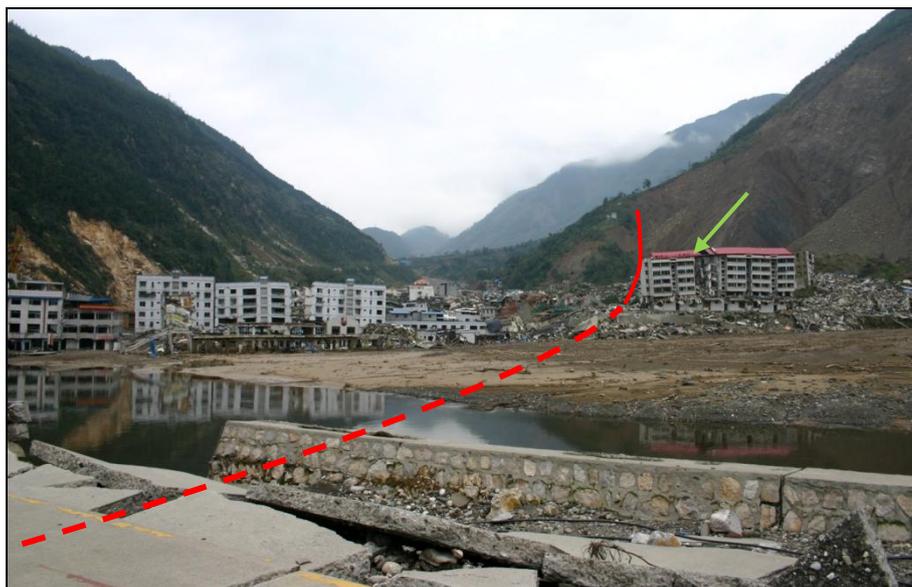
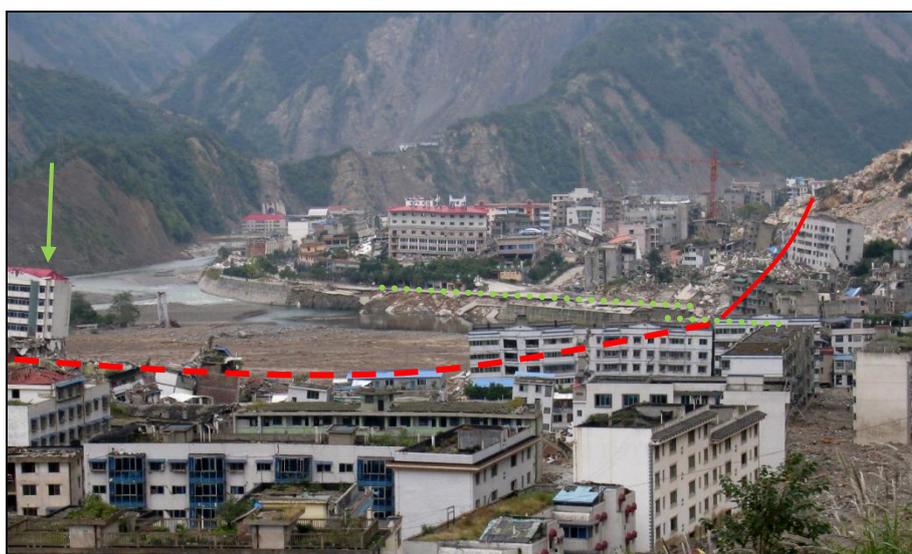
Figura 7: Ruptura superficial na cidade de Beichuan

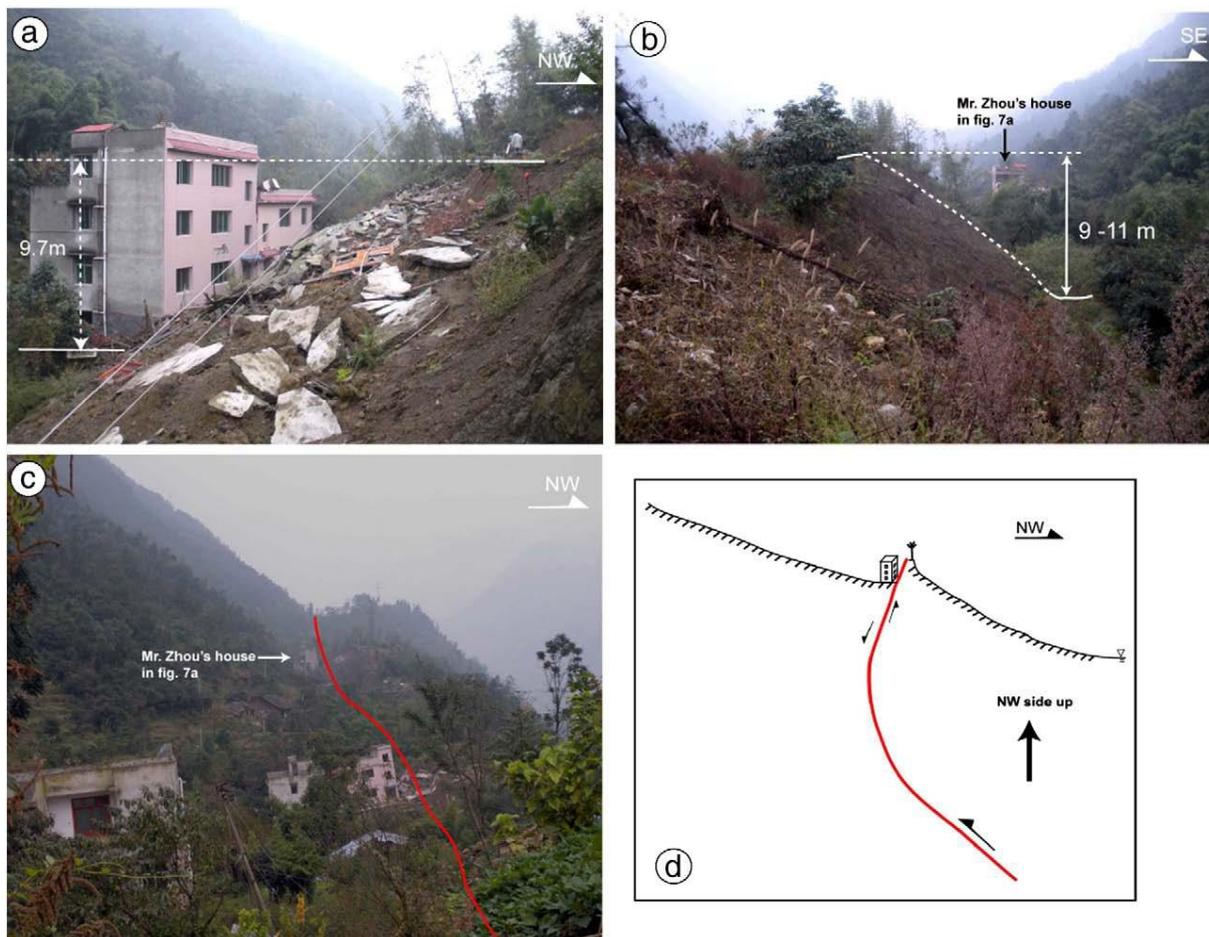
Figura 8: Imagens do deslocamento vertical de 10 metros observado após o sismo [3]

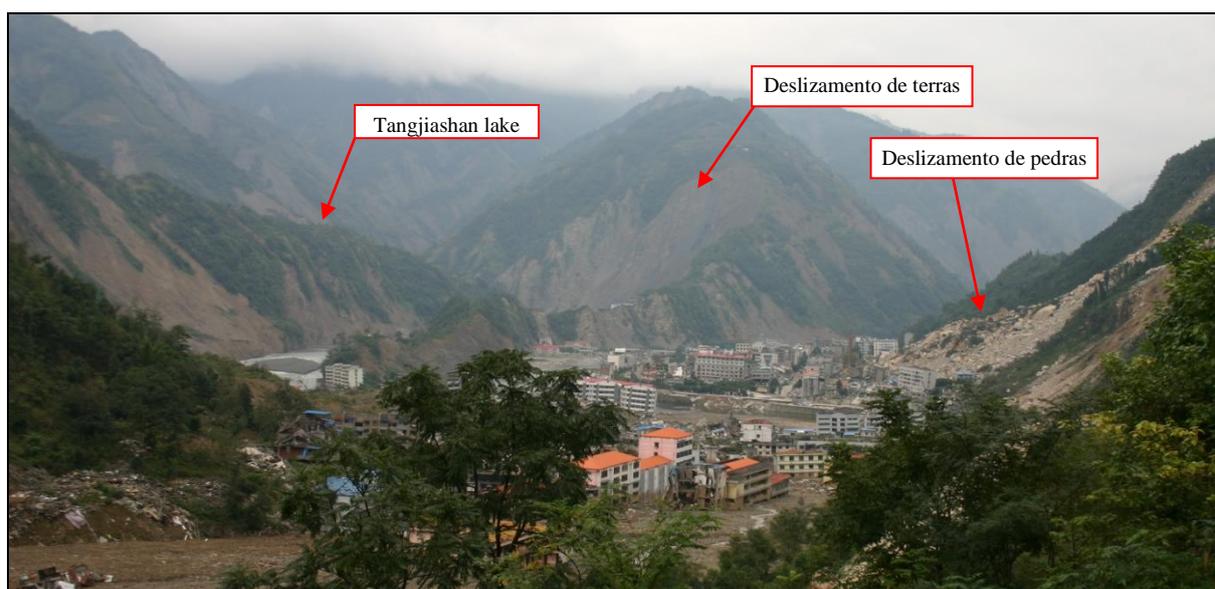
A Figura 9 pretende demonstrar a dimensão dos deslizamentos de terras e pedras ocorrido durante o sismo, assim como a imponência do lago formado, comparativamente à dimensão da cidade imediatamente a jusante (Beichuan).

Figura 9: Deslizamentos de terras e pedras observados em Beichuan, e localização do “Tangjiashan Mountain Lake”. De realçar a escala dos edifícios comparativamente com os deslizamentos.

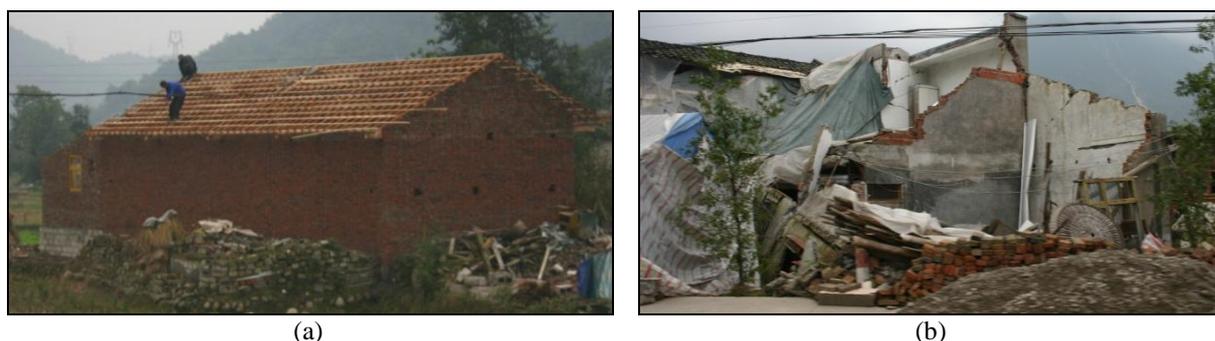
Figura 12: Edifícios em alvenaria estrutural não reforçada: a) em construção; b) colapso

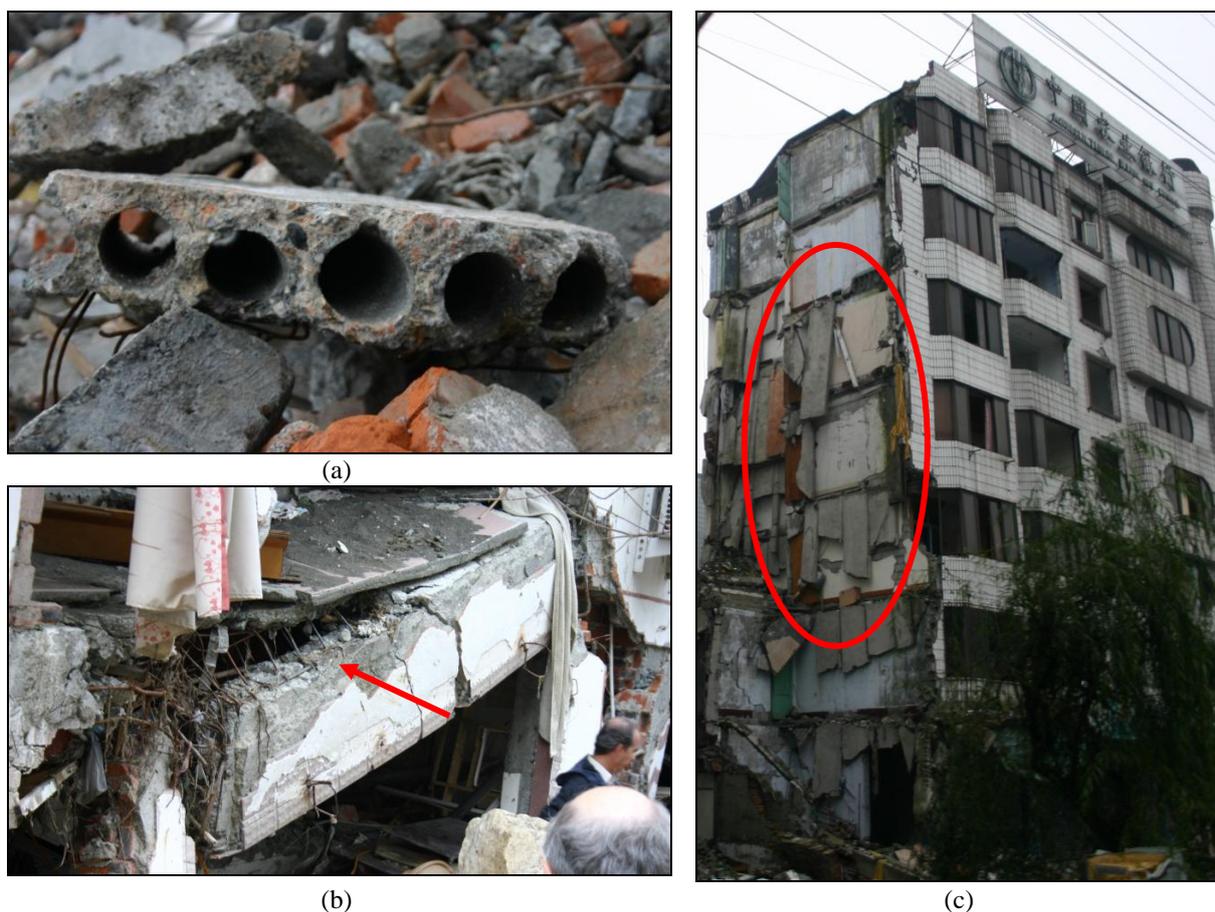
Os pisos eram constituídos na sua maioria por painéis pré-fabricados alveolados em betão armado, conforme representado na Figura 16. A deficiente ligação entre estes painéis e também à estrutura resistente e insuficiente rigidez no plano, não conferindo o efeito de diafragma, foi um dos factores que agravou o seu comportamento sísmico.

A ligação das vigas às lajes pré-fabricadas é realizada na maioria das vezes por varões lisos de pequeno diâmetro na zona de momentos negativos, podendo levar ou não uma pequena camada de betão pela parte superior dos painéis de laje.

Figura 16. Constituição dos painéis de laje (Hanwang): a) pormenor; b) ligação às vigas; c) dano mais correntemente observado (deficiente ligação entre elementos)

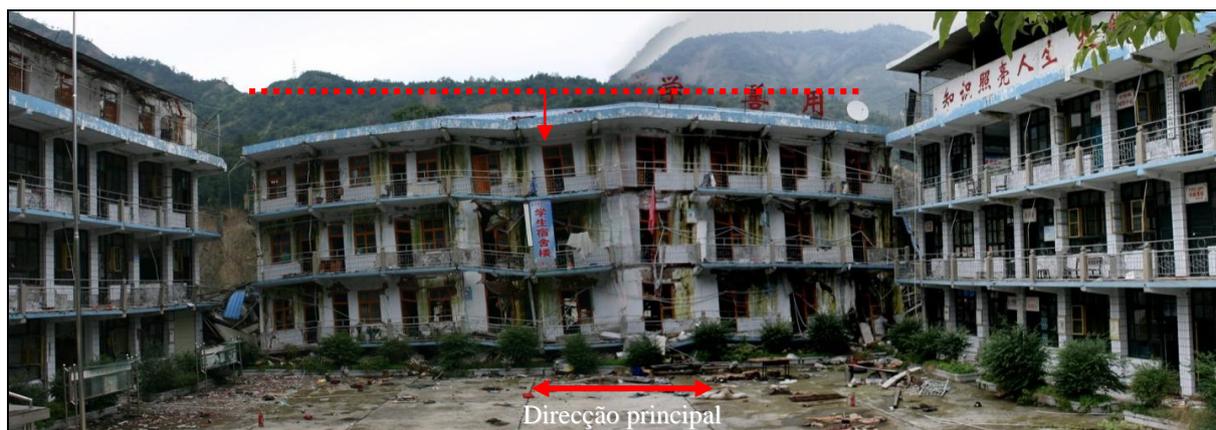
Figura 18: Escola em Beichuan com 3 edifícios semelhantes e colapso de um deles por *soft-storey*

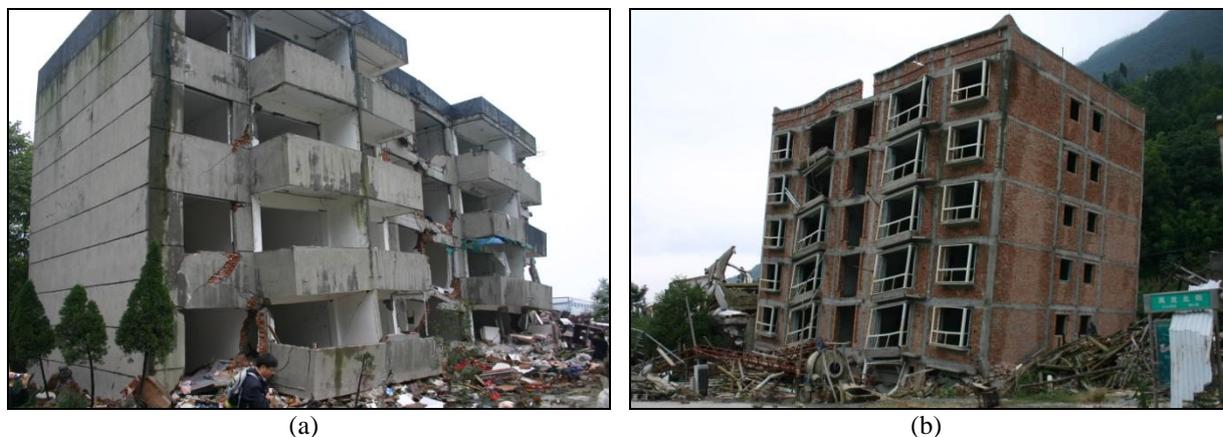
Este foi um dos tipos de colapso mais observados, provocado essencialmente por dois motivos: igual resistência de corte basal da estrutura nos diferentes pisos nos edifícios de alvenaria confinada (Figura 19, onde é possível observar um edifício ainda em construção que continha as mesmas secções em altura); em edifícios com frontal no R/C em betão armado ou estrutura porticada em betão armado no R/C, a diferença de rigidez na transição para o primeiro piso provocou o *soft-storey* do 1º piso (Figura 20) ou mesmo o colapso da estrutura suportada (Figura 14 e Figura 21). Por vezes essa diferença de rigidez, aliada a uma ausência de paredes de alvenaria na

Figura 19: Colapso de edifícios em alvenaria confinada por *soft-storey* devido a igual resistência de corte basal em altura

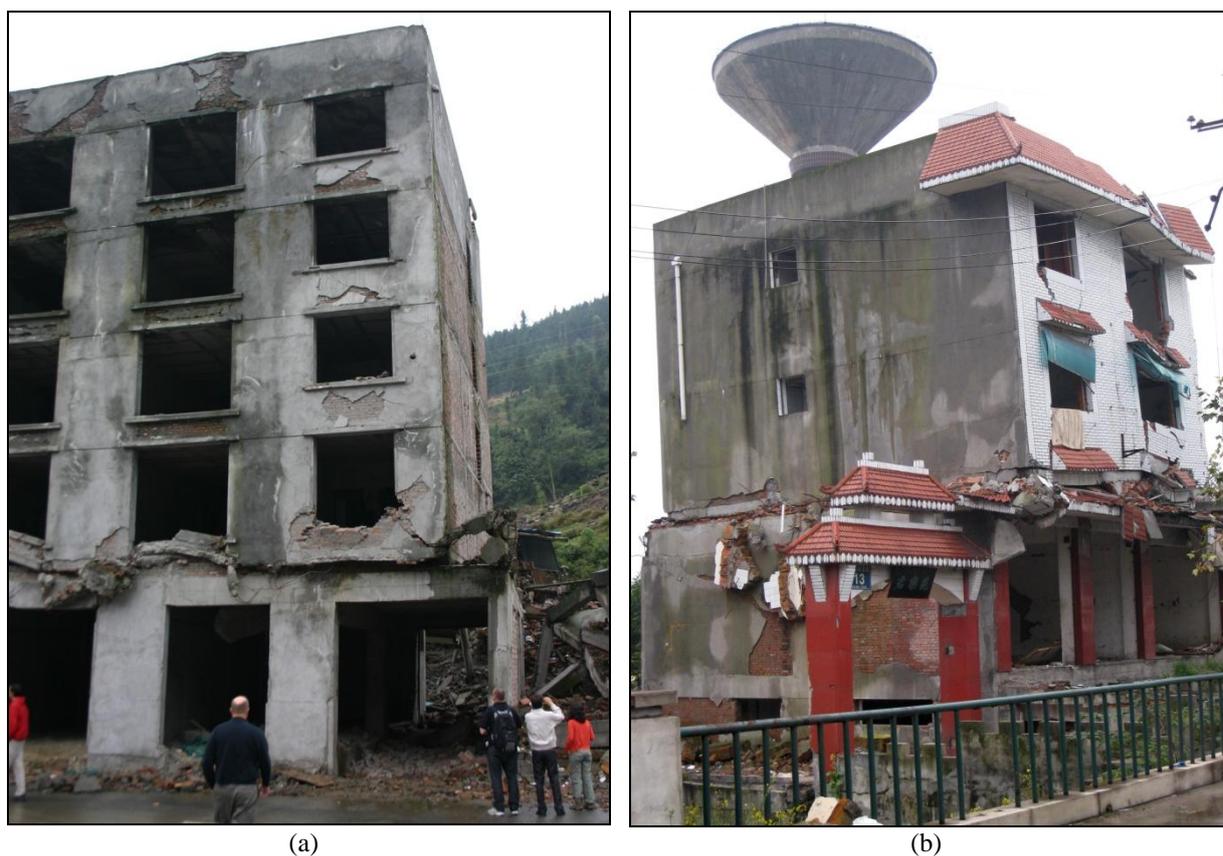
Figura 20: Colapso por *soft-storey* do 1º piso devido à mudança de rigidez em altura: a) Yingxiu; b) Hanwang

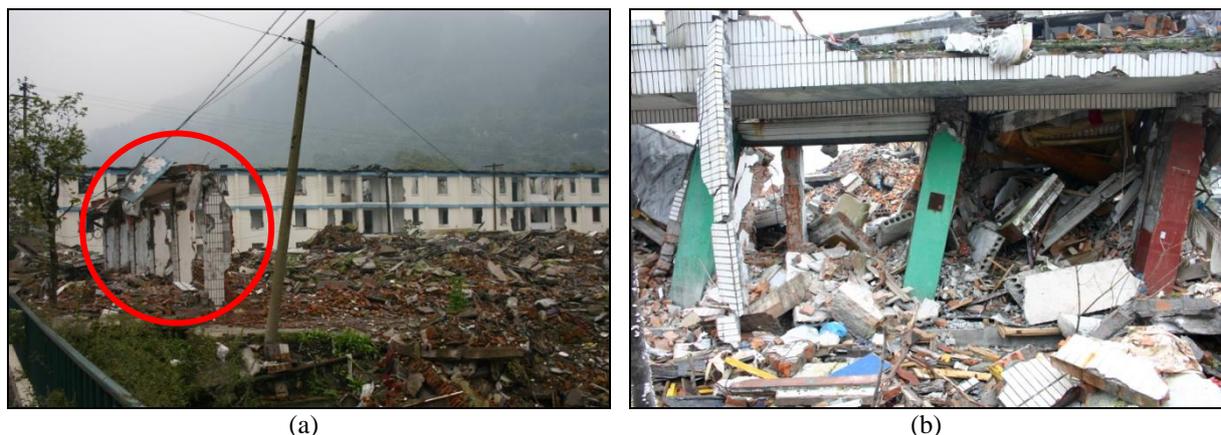
Figura 21: Frontal em betão armado, com colapso da restante estrutura: a) Escola em Hanwang; b) Edifício com “drift” residual (Hanwang)

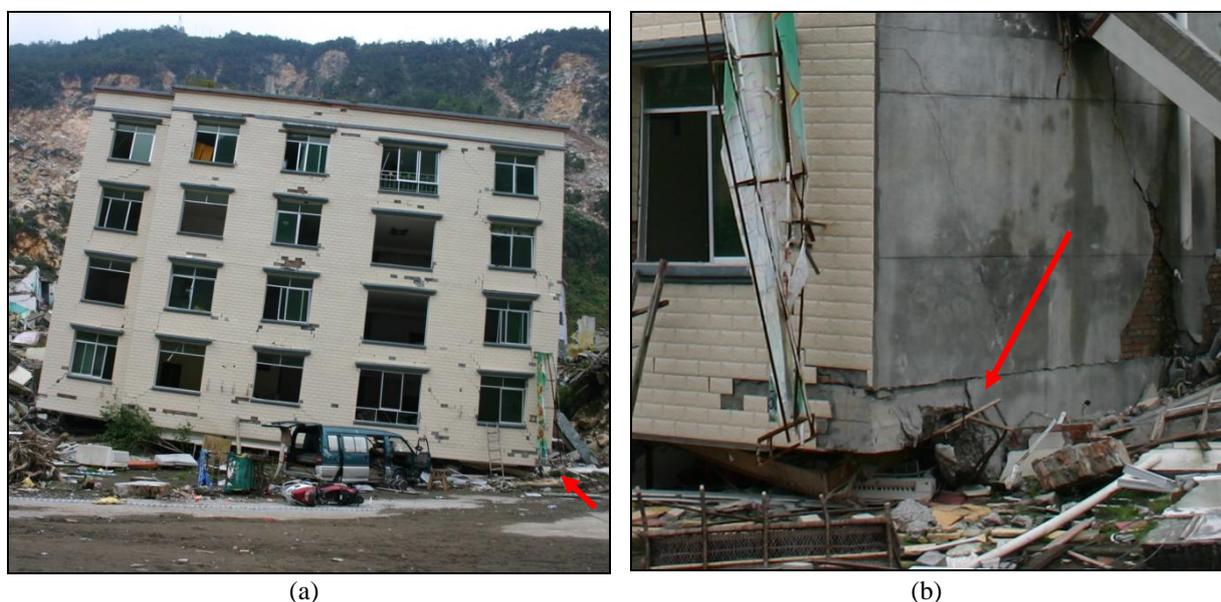
fachada do edifício, potenciou o colapso por *soft-storey* da estrutura porticada em betão armado do R/C, observada também em alguns casos na cidade de Beichuan (Figura 22).

Figura 22: Colapso por *soft-storey* da estrutura porticada do R/C em betão armado (Beichuan) com restante estrutura em alvenaria confinada: a) vista geral; b) pormenor

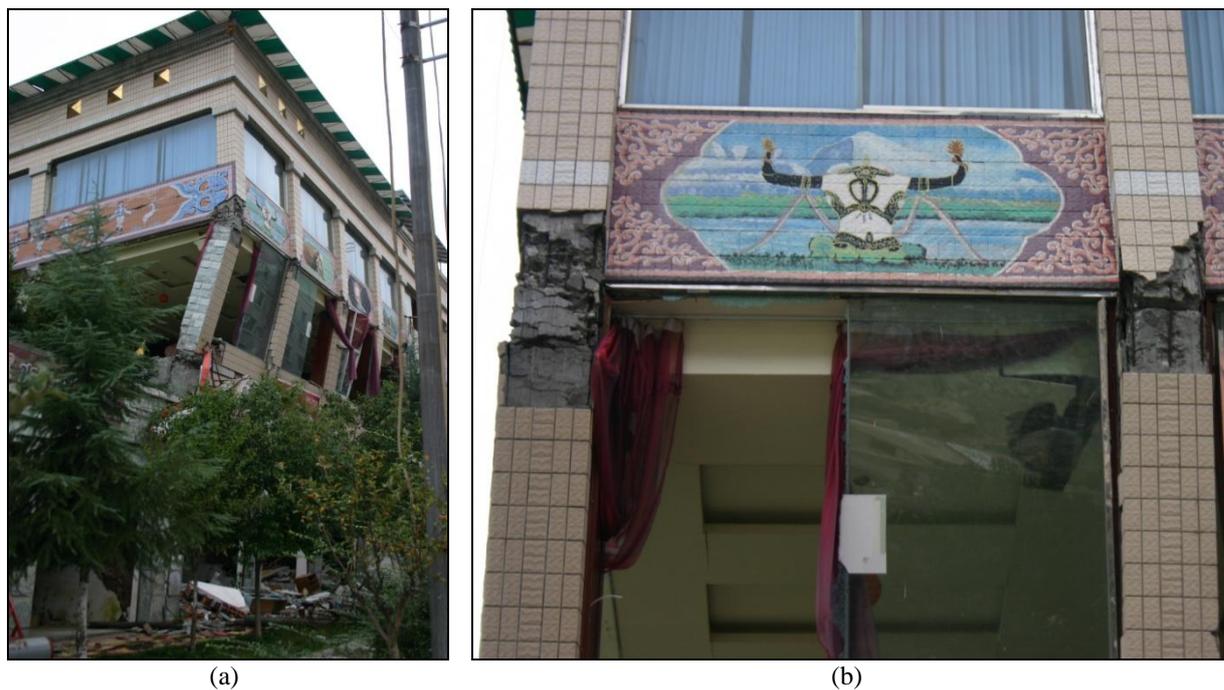
(a) (b)
Figura 24: Formação de *soft-storey* por modificação da altura efectiva dos pilares

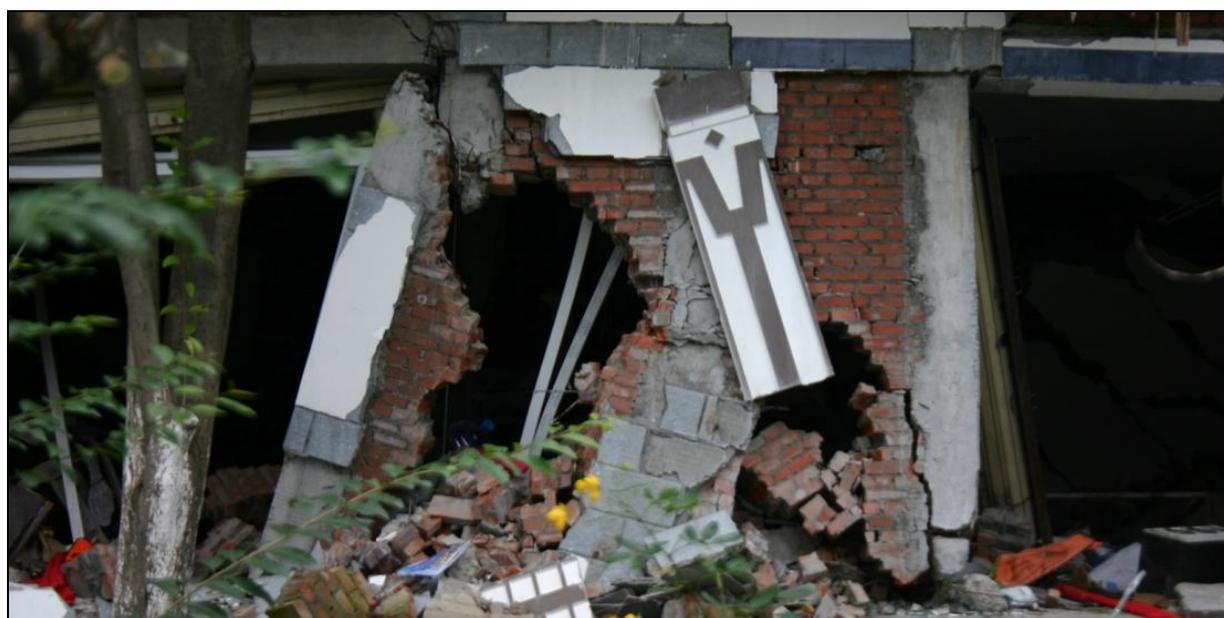
Figura 25: Ruptura por corte de pilares devido ao efeito de escora da alvenaria confinada (Beichuan)

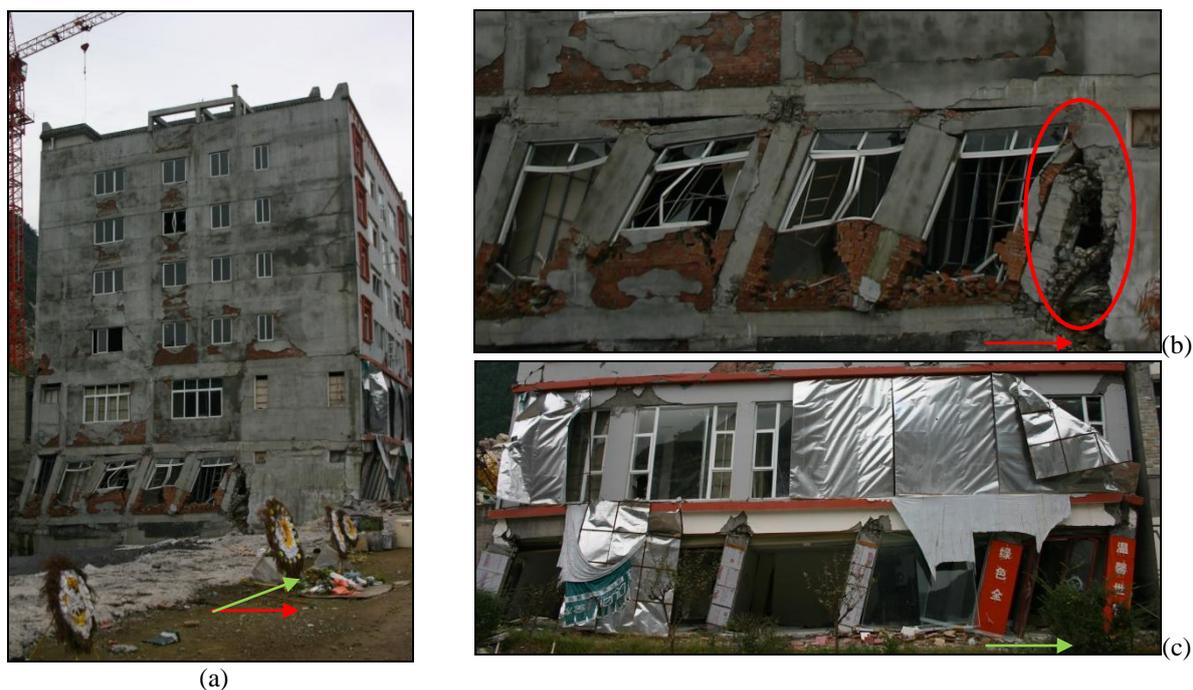
Figura 26: Mecanismo *soft-storey* formado nas duas direcções principais do edifício: a) vista lateral; b) Pormenor do mecanismo lateral com colapso de pilar; c) vista frontal com *soft-storey* devido à presença de lojas

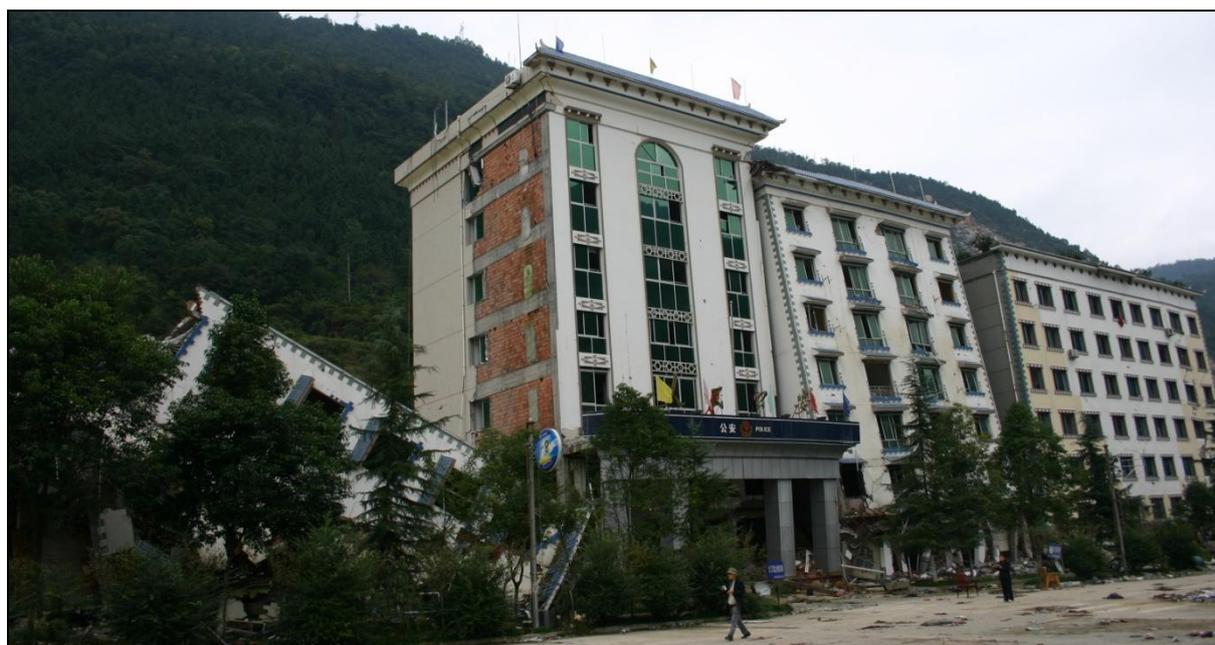
Figura 27: Edifício da Polícia em betão armado, ao lado de edifícios colapsados em alvenaria confinada (Beichuan)

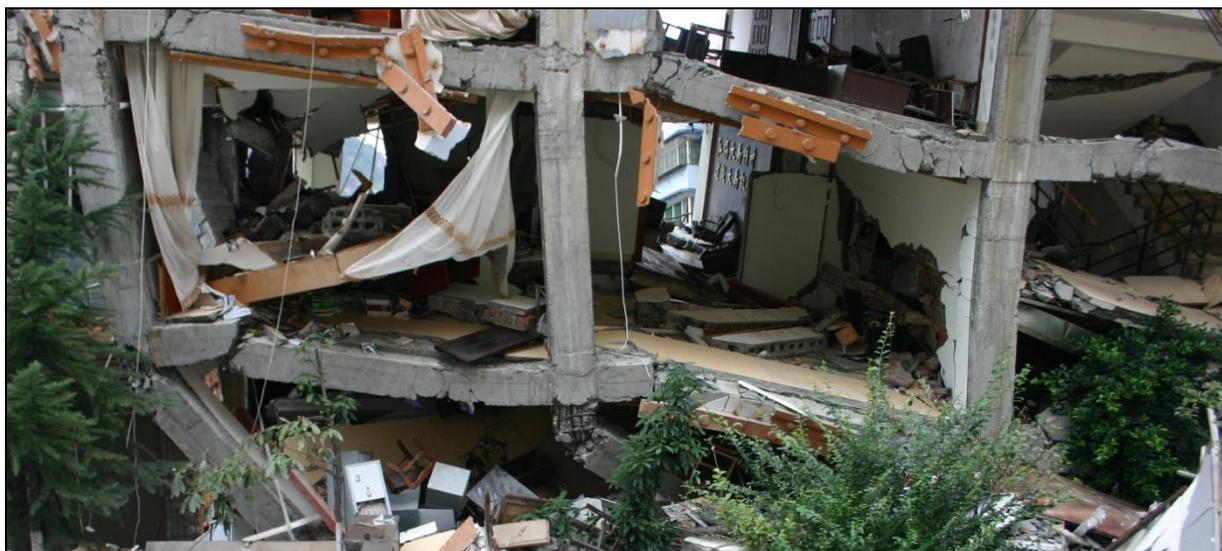
Figura 28: Hotel Beichuan - Comportamento adequado dos nós nos pisos superiores (viga fraca – pilar forte), e ruptura por corte e flexão das vigas. Colapso por *soft-storey* – Vista de frente

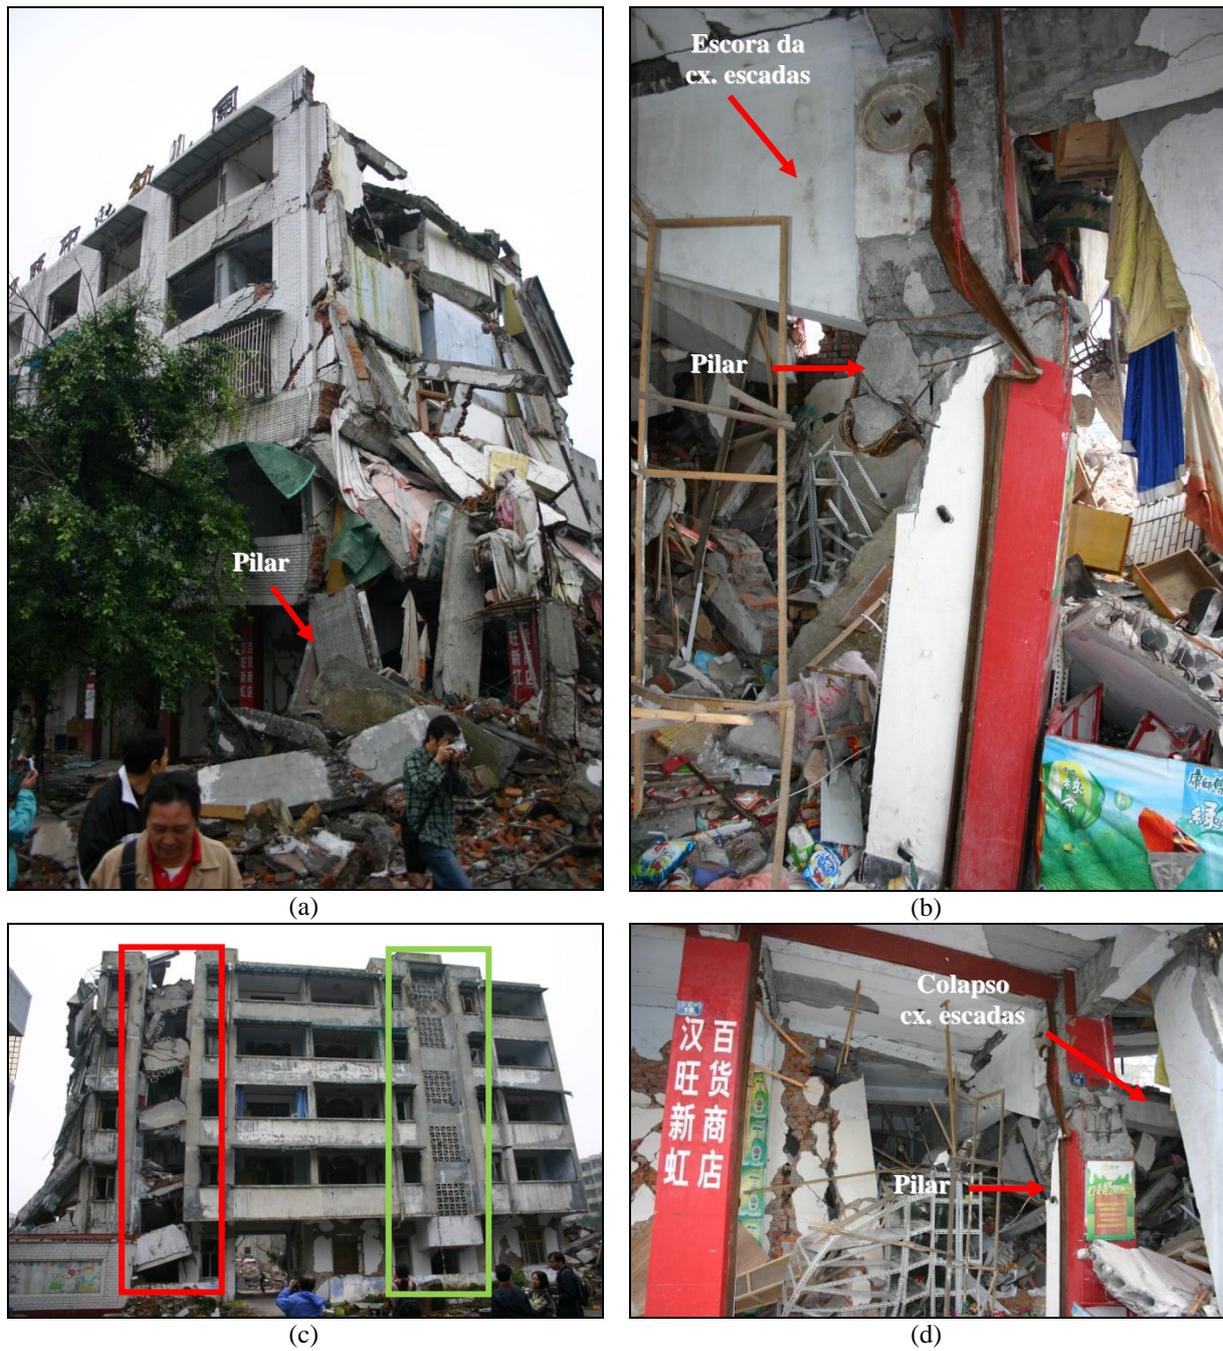
Figura 30: Colapso parcial por efeito da caixa de escadas: a) fachada anterior; b) colapso de pilar por corte devido à carga concentrada da caixa de escadas; c) fachada posterior e localização das caixas de escadas; d) caixa de escadas e pilar colapsado

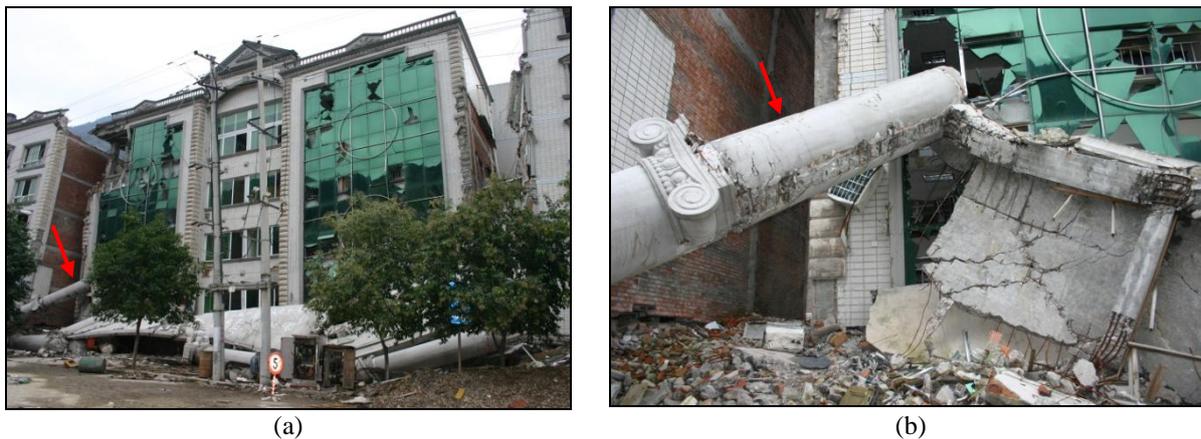
Figura 31: Colapso de edifício em betão armado por *soft-storey* devido a R/C com elevado pé-direito: a) vista geral; b) pormenorização das armaduras com bom confinamento dos pilares na zona dos nós e laje em betão armado

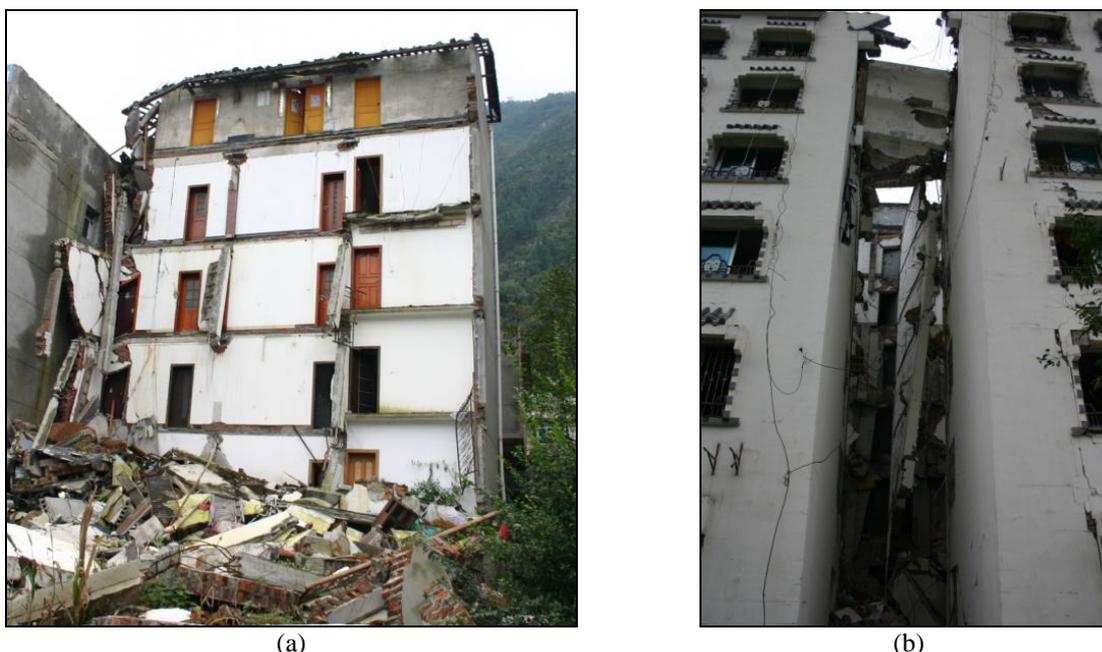
A caixa de escadas, normalmente assumida como um núcleo resistente e importante para o comportamento sísmico de um edifício, revelou-se uma das maiores causas de colapsos parciais ou globais dos edifícios na zona afectada. No entanto, este é um problema bastante grave pois uma das normas de segurança a seguir na ocorrência de um sismo é a fuga para a caixa de escadas, assumida como um núcleo resistente do edifício (núcleo em betão armado). Tal não acontece nos edifícios da zona afectada pelo sismo, pois a caixa de escadas é constituída por estrutura porticada em betão armado (nos edifícios de betão armado) ou em montantes e vigas de betão pouco armado (4 ferros nos pilares e 6 ferros nas vigas e normalmente de pequenos diâmetros, como referido em 4.1. com pouca armadura de esforço transverso e confinamento) para edifícios em alvenaria confinada. Este efeito, aliado à pouca rigidez dos pisos, levou a inúmeros colapsos parciais nestas zonas mais vulneráveis dos edifícios, como representando anteriormente na Figura 30 e apresentado na Figura 33.

Figura 33: Colapsos na zona das caixas de escadas (Beichuan): a) colapso da fachada com portas para a entrada dos apartamentos visível; b) colapso parcial apenas na zona da caixa de escadas

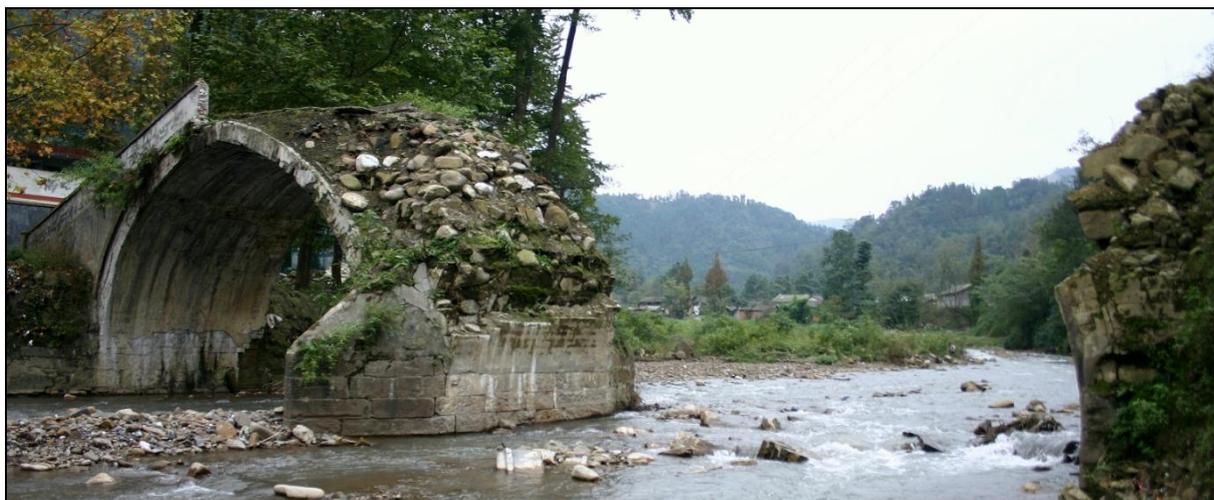
Figura 34: Ponte em alvenaria de pedra com colapso do arco central (Bailu)

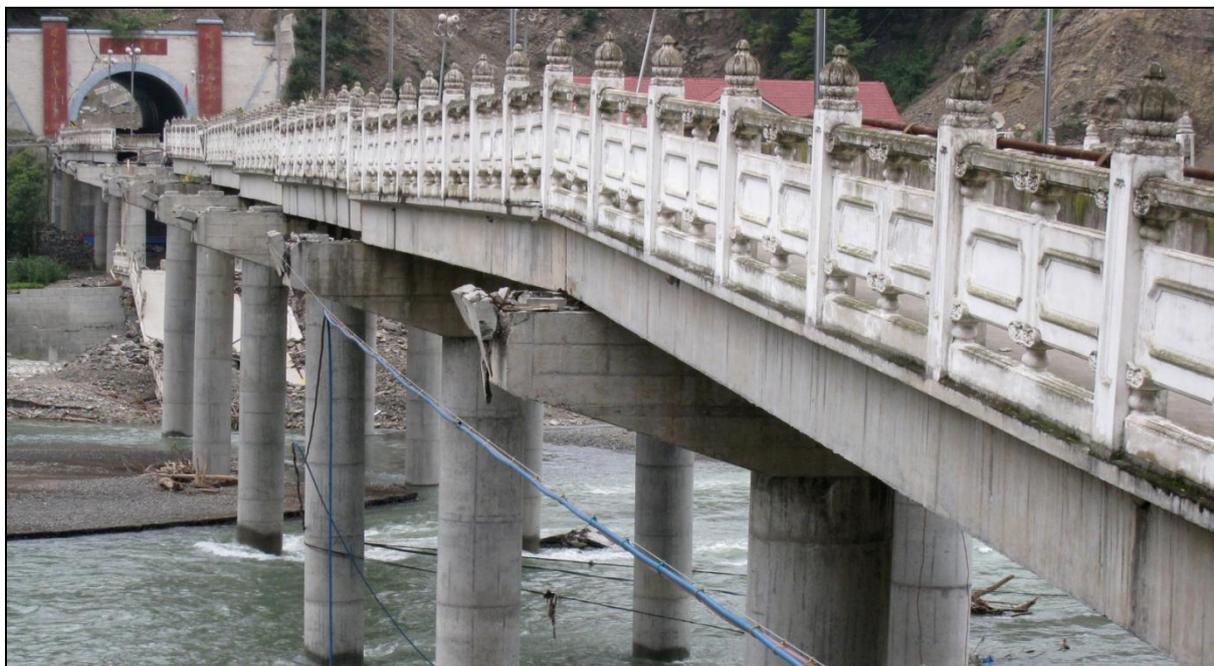
Figura 35: Deslocamento residual e colapso de tabuleiro por falta de apoio, com danos nos “shear-key” e apoio dos tabuleiros.

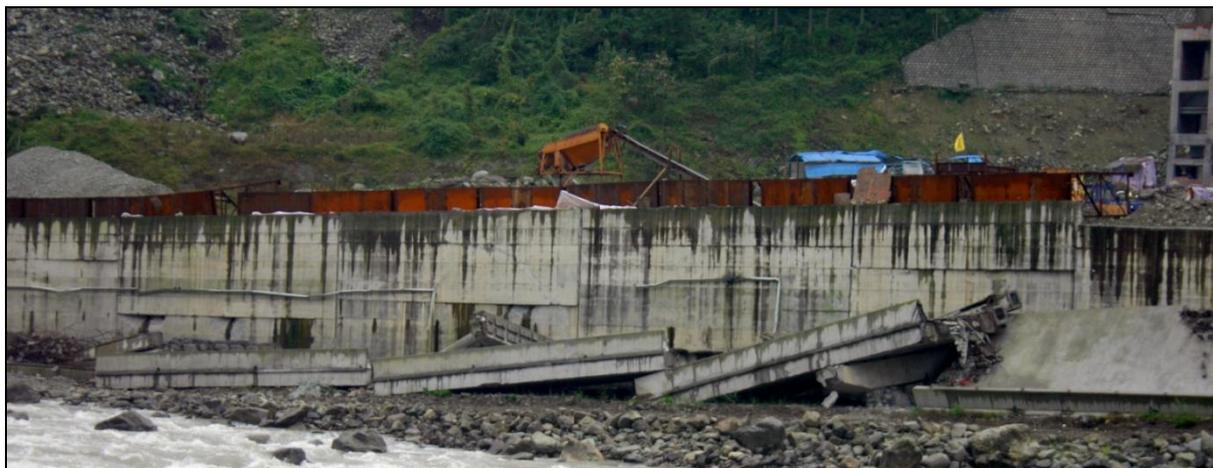
Figura 36: Colapso de ponte provocado por ruptura superficial da falha (Yingxiu)

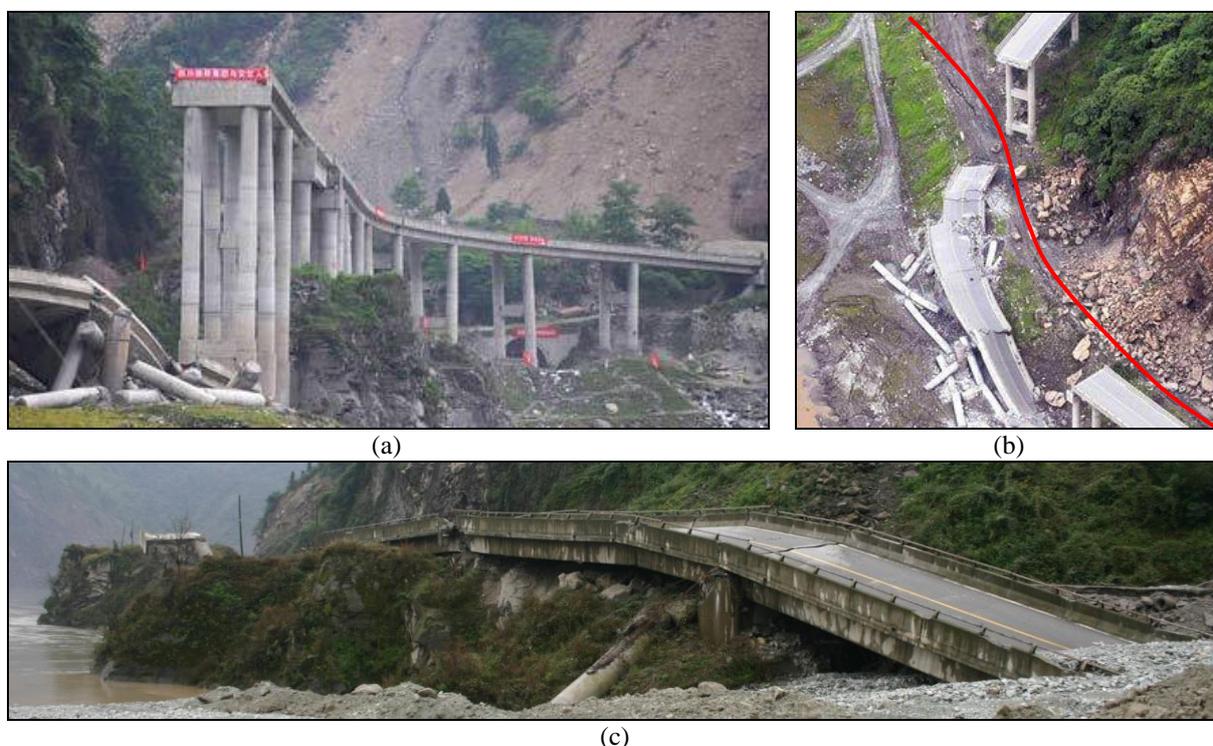
A ponte de Baihua, já próxima de Yingxiu e conseqüentemente do epicentro, foi inaugurada em Dezembro de 2004 contemplando já alguns detalhes sísmicos de relevância. No entanto, a ponte supostamente dimensionada para uma acção sísmica de intensidade VII (0.1g) com o intuito de ficar operacional no pós-sismo, não aguentou a acção sísmica a que foi sujeita, apresentando sérios danos e colapsando mesmo parcialmente. A localização desta foi um factor determinante para o seu comportamento; o colapso parcial da ponte Baihua deu-se essencialmente por se localizar em cima da falha, passando a falha na zona de curvatura da ponte [8] (Figura 37). Esta ponte foi demolida posteriormente de forma a ser possível aceder a Yingxiu e possibilitar a construção de uma nova ponte que está em fase de conclusão. Na altura da visita efectuada pela equipa, a ponte já se encontrava com os pilares demolidos, estando praticamente apenas visível os tabuleiros da ponte, conforme apresentado na Figura 37: c).

Figura 37: Ponte Baihua: a) após o sismo; b) pormenor da zona de colapso com marcação da falha; c) após demolição

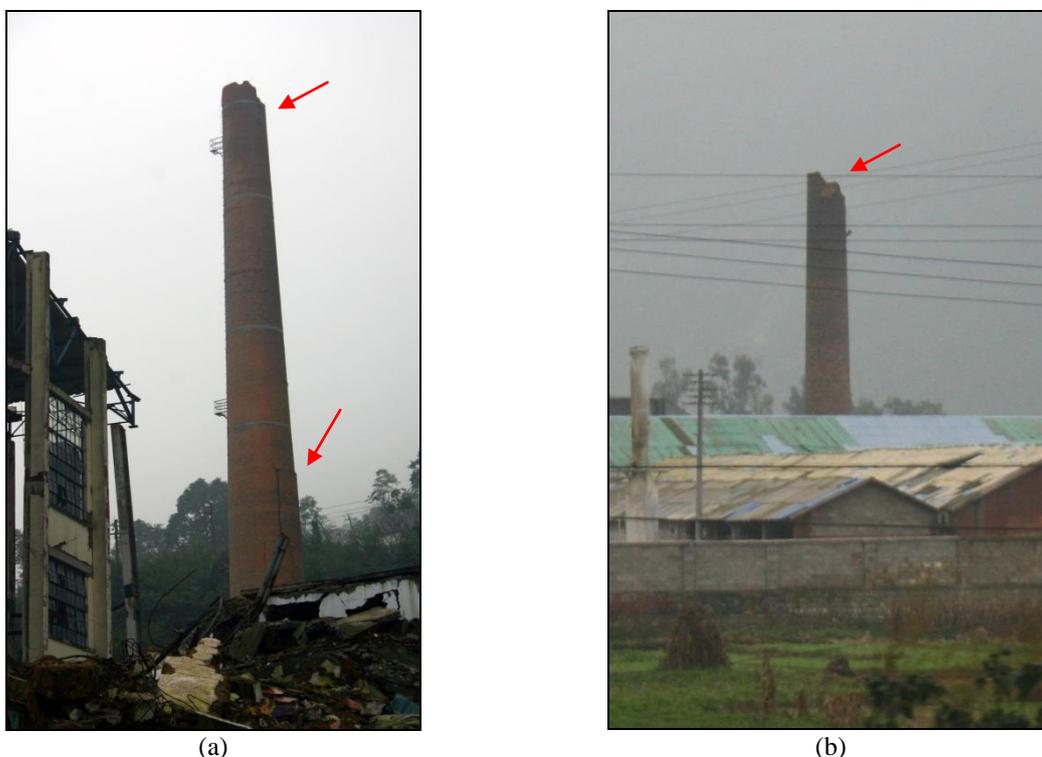
A potência de ruptura do sismo de Sichuan originou uma energia libertada rica em diferentes frequências, excitando estas estruturas originando mesmo colapsos, conforme a Figura 38 apresenta o caso de chaminés que foram observadas durante a visita.

Figura 38: Colapso do topo de chaminés de tijolo maciço por efeito de modos de vibração de ordem superior: a) Hanwang (2º e 3º modo); b) Estrada para Beichuan (2º modo)
