O GRANDE SISMO DE SICHUAN: IMPACTOS E LIÇÕES PARA O FUTURO

ALEXANDRE A. COSTA

MÓNICA A. FERREIRA

CARLOS S. OLIVEIRA

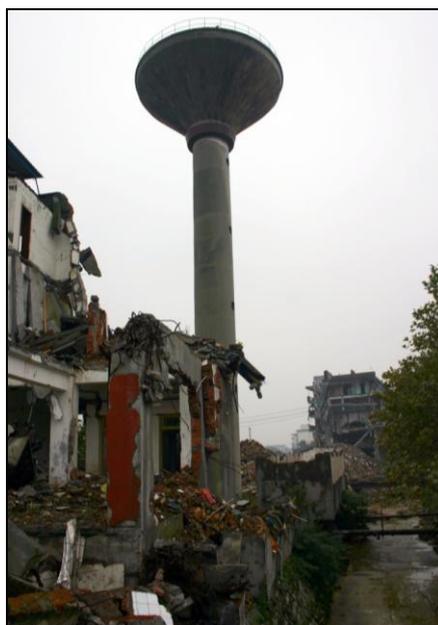
De uma forma contrária a esta, os reservatórios de água apresentam uma massa concentrada no topo, possuindo um comportamento típico de pêndulo invertido e registado por Housner após o sismo do Chile de 1960 [9]. Este mesmo tipo de comportamento foi observado em Hanwang onde se encontrou um reservatório praticamente sem danos mas próximo de edifícios colapsados, conforme a Figura 39 apresenta. Apesar de ser uma estrutura muito esbelta e com uma massa concentrada no topo, o comportamento por “rocking” em vez de flexão torna-o mais estável e resistente à acção sísmica do que seria de esperar, e mais resistente do que as estruturas que se encontravam à sua volta.

Figura 39: Reservatório de água – comportamento de pêndulo invertido (Hangwang)

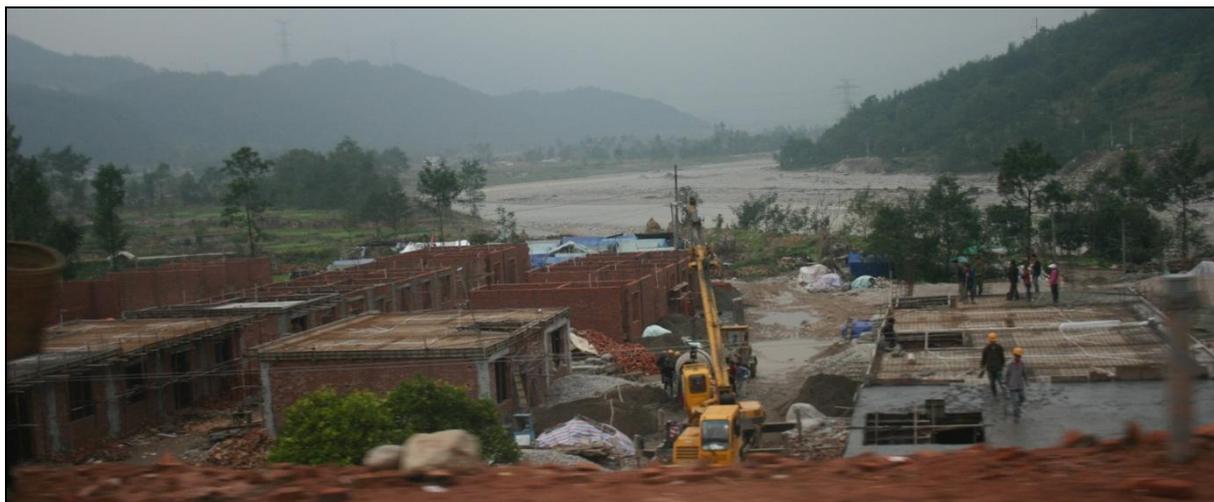
No entanto nem sempre essa reconstrução é realizada na melhor forma e local, conforme a Figura 42 mostra a construção dos novos edifícios residenciais no leito de um rio. Apesar de melhoramento do comportamento sísmico dos edifícios, tal poderá não ser suficiente pois a acção sísmica também irá ser agravada por efeitos de sítio, potenciando os danos e consequentemente pondo em causa a segurança das estruturas.

Figura 42: Reconstrução no distrito de Beichuan no leito do rio, com alvenaria confinada e lajes em betão armado.
