## REABILITAÇÃO SÍSMICA

### AVALIAÇÃO E REFORÇO SÍSMICO DE EDIFÍCIOS ESCOLARES EM PORTUGAL

Jorge Miguel Proença, António Sousa Gago, Teresa Valssassina Heitor  
Instituto Superior Técnico, Universidade Técnica de Lisboa  
[jorge.m.proenca@ist.utl.pt](mailto:jorge.m.proenca@ist.utl.pt)

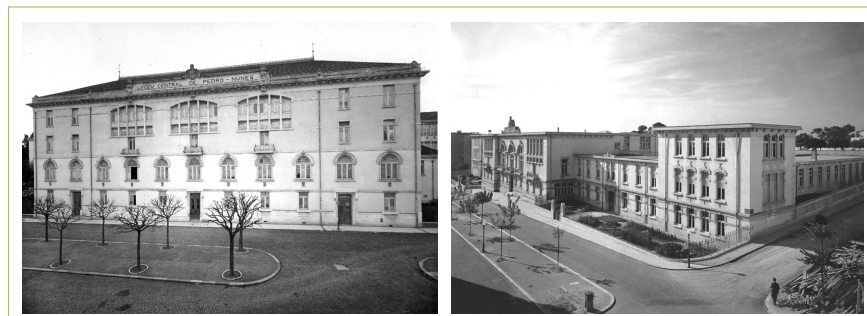
> 1

> **Figura 1:** Edifícios Históricos - Escolas Secundárias de Maria Amália Vaz de Carvalho (esquerda) e de Pedro Nunes (direita), em Lisboa (Arquivo Fotográfico da Secretaria Geral do Ministério da Educação).

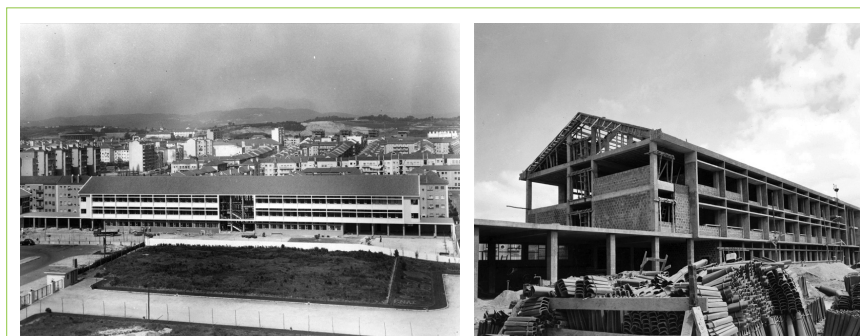
> 3

O sistema estrutural destes edifícios é constituído por uma estrutura reticulada de betão armado, com pórticos longitudinais de fachada e de corredor que suportam as lajes. Na direção transversal do edifício não existem, em geral, vigas e as lajes são aligeiradas, nas salas de aula, ou maciças, nos corredores. Os edifícios são fracionados longitudinalmente em corpos de 15 a 25 metros de comprimento, separados por juntas de dilatação de reduzida espessura (1 a 2 cm). O dimensionamento dos pilares foi

realizado considerando-os sujeitos à compressão simples, sem flexão, e as armaduras são lisas, com pormenorizações deficientes. A disposição das alvenarias, tanto nas fachadas como nas paredes interiores longitudinais (de corredor), trava lateralmente os pilares em grande parte da sua altura, o que poderá propiciar o efeito de coluna curta.

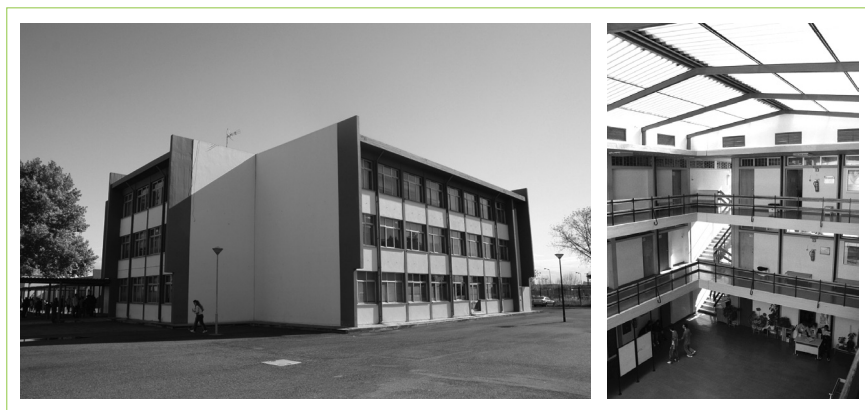
> 4

> Figura 3: Liceu Rainha D. Leonor em Lisboa – “1º Projeto Normalizado” (Arquivo Fotográfico da Secretaria Geral do Ministério da Educação).

No “1º Projeto Normalizado” os edifícios de 2 pisos e esteira apresentam uma configuração linear com vários corpos agregados (separados por juntas de dilatação) e disposição de “corredor central”. A estrutura é em betão armado, constituída por pilares e vigas que suportam as lajes. As lajes são aligeiradas nas salas de aula e maciças nos corredores. Longitudinalmente o sistema estrutural considerado para a ação sísmica consiste nos pórticos de fachada e de corredor, que foram dimensionados para as forças horizontais com essa direção (e coeficiente sísmico de 0.10). Na direção transversal foi idealizado um sistema estrutural invulgar, em que a laje de corredor (maciça) é assimilada a uma viga deitada, permitindo recolher as forças de inércia transversais e encaminhá-las para subestruturas transversais nos alinhamentos das juntas. Essas subestruturas dos alinhamentos das juntas encontram-se travadas por diagonais de betão armado, permitindo encaminhar as forças de inércia dos pisos para a fundação.

Considerando a ação sísmica atual (RSAEEP), verifica-se uma deficiência generalizada de resistência nos elementos estruturais e, ainda, o risco de martelamento entre os corpos separados por juntas.

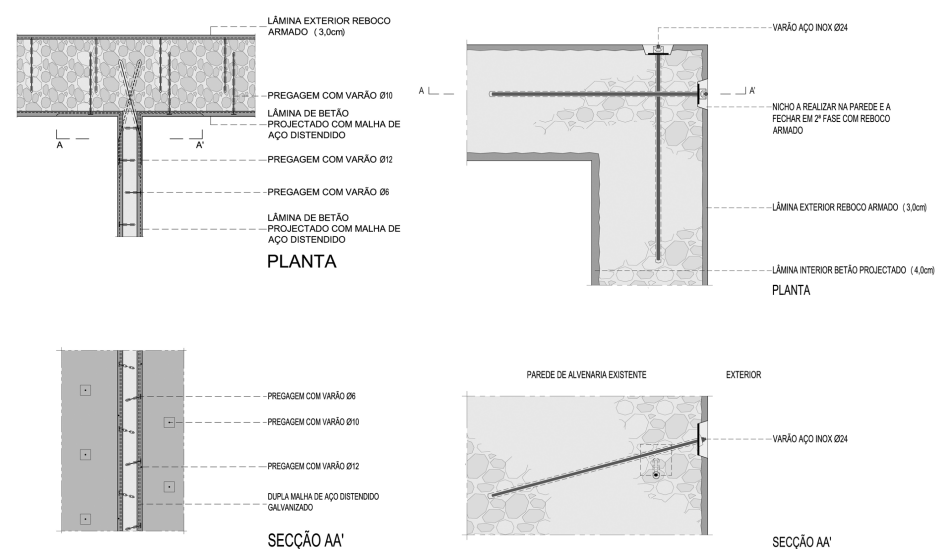
> 6

> Figura 6: Exemplos de reforço da ligação entre paredes ortogonais (A2P, Consult, Lda).

com estrutura em alvenaria, neste caso agravadas pela deformabilidade dos pavimentos em madeira. Nas intervenções realizadas o reforço sísmico foi conseguido através do reforço das paredes portantes com reboco armado, tendo-se também dado atenção às ligações entre as paredes ortogonais (figura 6) e entre as paredes e os pavimentos e, também, à rigidificação dos pavimentos no seu plano (figura 7).

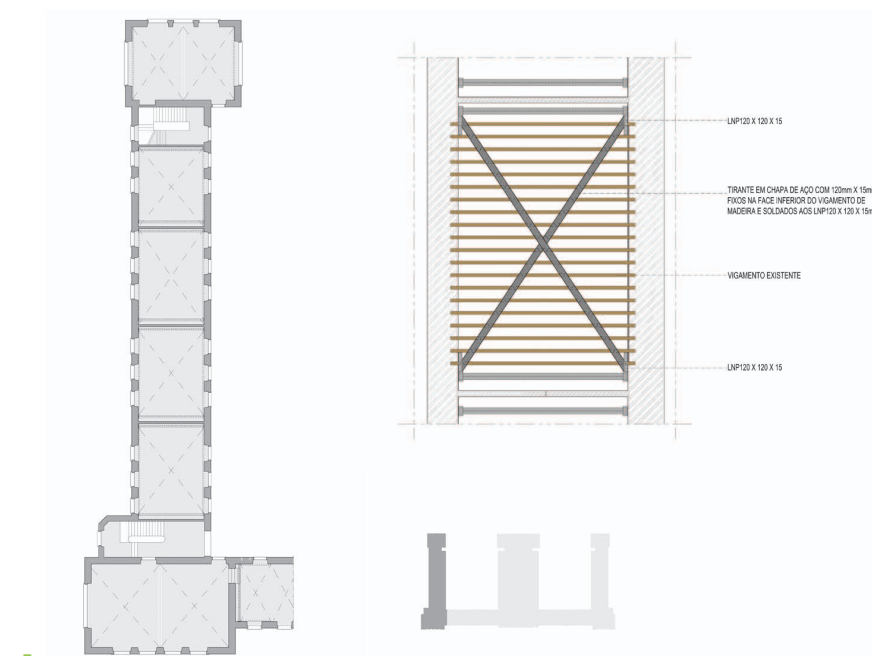
> 7

> Figura 7: Exemplo de rigidificação de pavimentos com estrutura em madeira através de chapas metálicas (A2P, Consult, Lda).

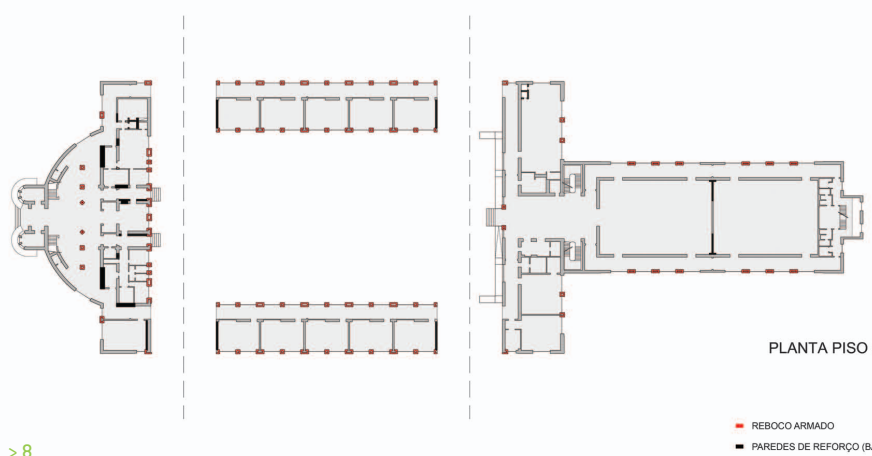
> 8

> Figura 8: Escola Secundária de Filipa de Lencastre - Localização das novas juntas no edifício principal, das zonas onde se aplicou reboco armado e das novas paredes em betão armado (Teixeira Trigo, Lda).

As intervenções nos edifícios desta tipologia seguiram uma abordagem que consistiu na rigidificação dos edifícios, em ambas as direções horizontais, mediante a construção de novas paredes resistentes em betão armado. Estas paredes foram amarradas aos pisos, dispostas

de forma a minimizar os efeitos de irregularidades em planta e apresentam fundações por micro-estacas, independentes das do restante edifício. Os pilares em betão armado não foram, em geral, reforçados, reservando-lhes funções apenas para as ações verticais. Refira-se que, no entanto, foi verificada a compatibilidade da capacidade de deformação desses elementos com as deformações expectáveis em caso de sismo, agora muito reduzidas em virtude dos efeitos das novas paredes de betão armado. Agregaram-se, também, alguns corpos dos edifícios, mediante a supressão das juntas de dilatação, o que associado à diminuição dos deslocamentos sísmicos conduziu à eliminação dos riscos de martelamento.

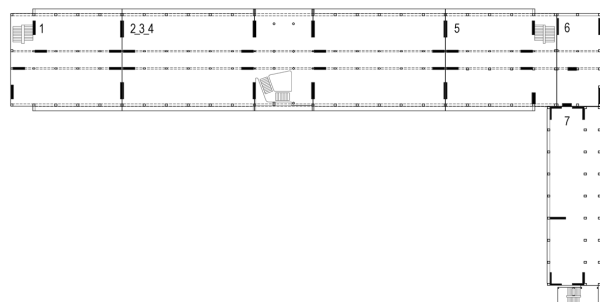
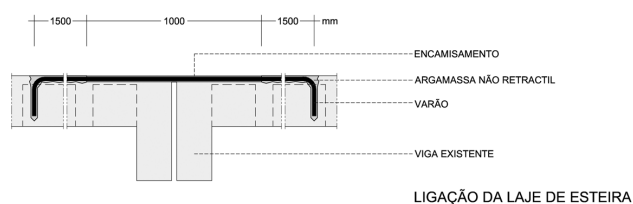
> 9

> Figura 9: "1º Projeto Normalizado" - Localização das novas paredes resistentes em betão armado e pormenorização da supressão de juntas de dilatação (ARA, Lda).

Nesta tipologia construtiva enquadra-se um número muito significativo de edifícios que foram construídos de acordo com diversos projetos-tipo, nomeadamente o "1º Projeto Normalizado" e o projeto "Base Técnica". Na conceção dos edifícios do "1º Projeto Normalizado" consideraram-se valores baixos para o coeficiente sísmico, uma incorreta distribuição das forças de inércia em altura, o que conduziu a uma insuficiente resistência sísmica. A solução de reforço sísmico mais comum baseou-se na execução de paredes resistentes em betão

armado (com fundações individuais através de micro estacas) distribuídas em planta nas 2 direções horizontais. Nestas intervenções as juntas de dilatação foram também eliminadas de forma a suprimir o martelamento entre corpos e a minimizar a quantidade de paredes a executar.

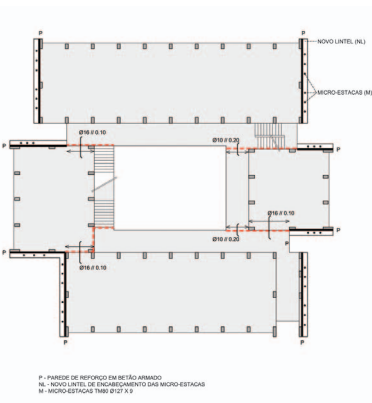
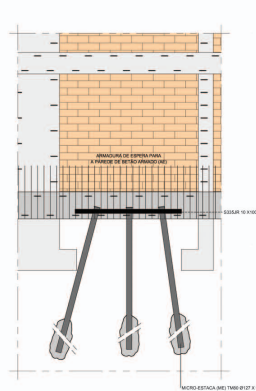
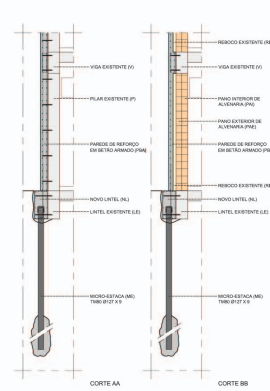
> 10

> Figura 10: Exemplo de intervenção num edifício tipo "Base-Técnica" (Proconsultores, Lda).

Outro tipo de edifícios escolares muito comum em Portugal continental é aquele que resultou da implementação do projecto-tipo "Base Técnica". Uma das soluções de reforço adotada para esta tipologia consistiu na eliminação das juntas de dilatação e na construção de 4 paredes de betão armado na periferia dos blocos (figura 10) que foram fundadas individualmente através de micro estacas.

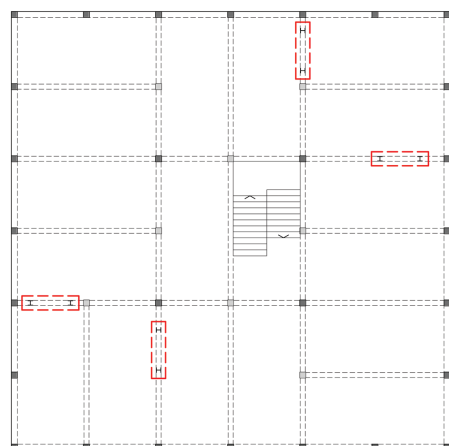
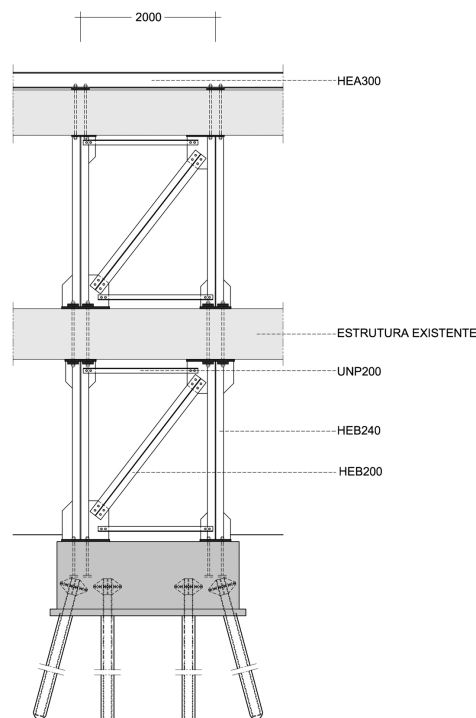
&gt; 11

> Figura 11: Localização em planta e alçado dos pórticos metálicos de contraventamento (FTD. Lda).

No caso do sistema Indubel IP2, as deficiências do ponto de comportamento sísmico foram resolvidas através da introdução de pórticos metálicos de contraventamento (figura 11) fixados à estrutura original e fundados individualmente.
