A cúpula em betão e a conclusão das obras de Santa Engrácia

RESUMO

A Igreja de Santa Engrácia, hoje ‘Panteão Nacional’, é constituída por uma estrutura de alvenaria cuja construção se iniciou no século XVII, permanecendo inacabada por um longo período. A sua conclusão veio a registar-se já no século XX, mais precisamente em 1966, com a construção da cúpula em betão armado, projetada pelo Prof. Edgar Cardoso.

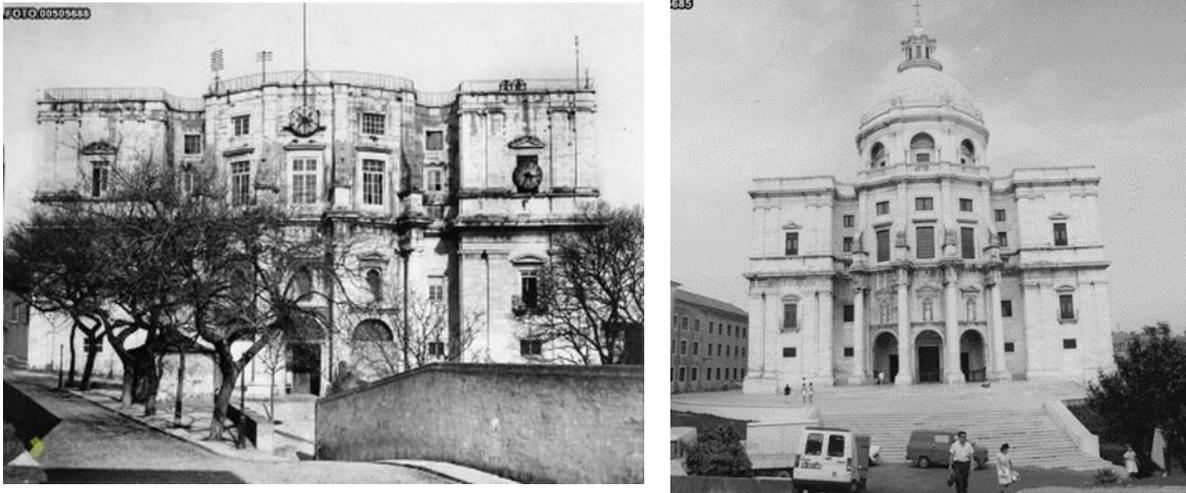
Figura 1. Esquerda: Fachada principal antes da construção da cúpula; Direita: O Panteão Nacional com as obras concluídas. Fonte: [2].

A estrutura original da Igreja de Santa Engrácia é da autoria do mestre pedreiro João Antunes e a sua construção teve início em 1682. É uma estrutura de alvenaria de pedra, apresentando todas as paredes interiores e exteriores revestidas a calcário de lioz. O seu projeto é diferenciado por ter uma planta centralizada, em cruz grega, onde as paredes exteriores ondulantes unem os quatro braços de igual dimensão, marcadas nos cantos por torreões e, ainda, por ter proporções e escalas com referências italianas (Fig. 1).

A Igreja de Santa Engrácia assumiu a condição de Panteão Nacional no dia 29 de abril de 1916. Em 1956, foram tomadas medidas para a construção da cúpula e para a recuperação da estrutura existente. A proposta selecionada para o prosseguimento das obras da cúpula do Panteão era da autoria do Arquiteto Luís Amoroso Lopes. Entre os anos de 1960 e 1966 deu-se a conclusão do edifício, com a construção da cúpula em betão armado, sendo o Prof. Edgar Cardoso o responsável pelo estudo estrutural e pela orientação das obras da construção (Fig. 1) [1] e [2].

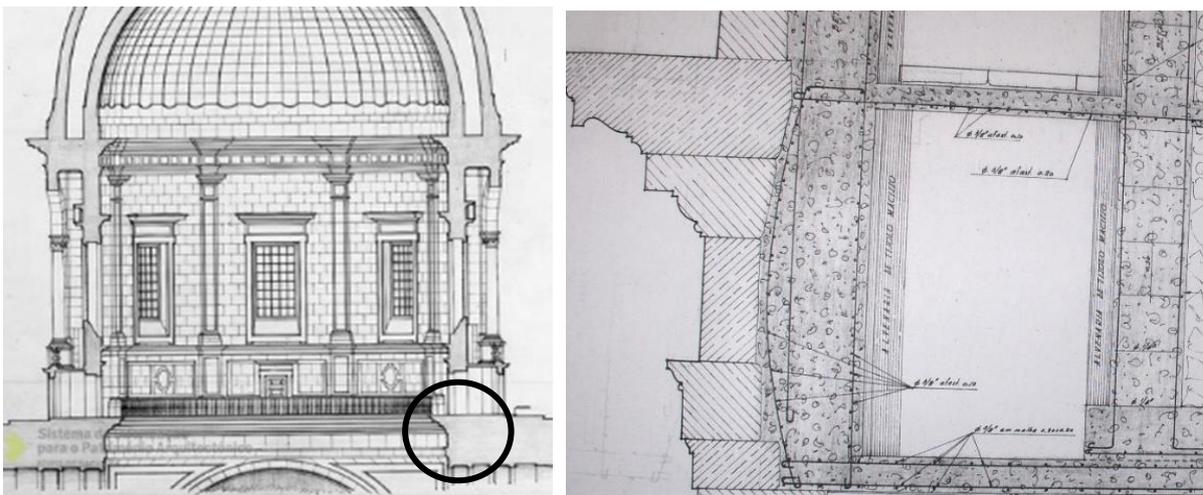
Figura 2. Esquerda: Localização do anel de betão armado, em alçado; Direita: Corte do anel de betão armado. Fonte: [2] e [4].

A cúpula em betão armado, construída a partir do ano de 1960, assenta na estrutura de alvenaria, em particular sobre os quatro cunhais de cantaria e os quatro arcos das meias abóbadas em cantaria. Tendo em conta a diferença dos tipos de materiais das duas estruturas – a existente em alvenaria e a nova em betão armado – foi necessário realizar uma ligação eficiente entre estas. Para esta ligação, o Prof. Edgar Cardoso considerou a construção de um anel de betão armado, indicando-se na Fig. 2 a sua localização, em alçado e em corte. Este anel foi construído a partir da cota 25 m da estrutura de alvenaria, tendo sido executada uma laje de betão armado, apoiada diretamente na cobertura da estrutura de alvenaria (Fig. 3). No interior da estrutura, a cota 25 m coincide com o topo dos arcos das meias abóbadas. O anel de betão armado apresenta 2 m de altura, sendo que a cota 27 m coincide com o nível do atual terraço, existindo, também nesta cota, uma laje de betão armado. Este anel é constituído por uma parede de betão armado com espessura de 0,60 m, existindo, adjacentes a esta parede, uma parede de pedra de cantaria e uma parede de alvenaria de tijolo. Na Fig. 3, observa-se a constituição das paredes do anel [3].

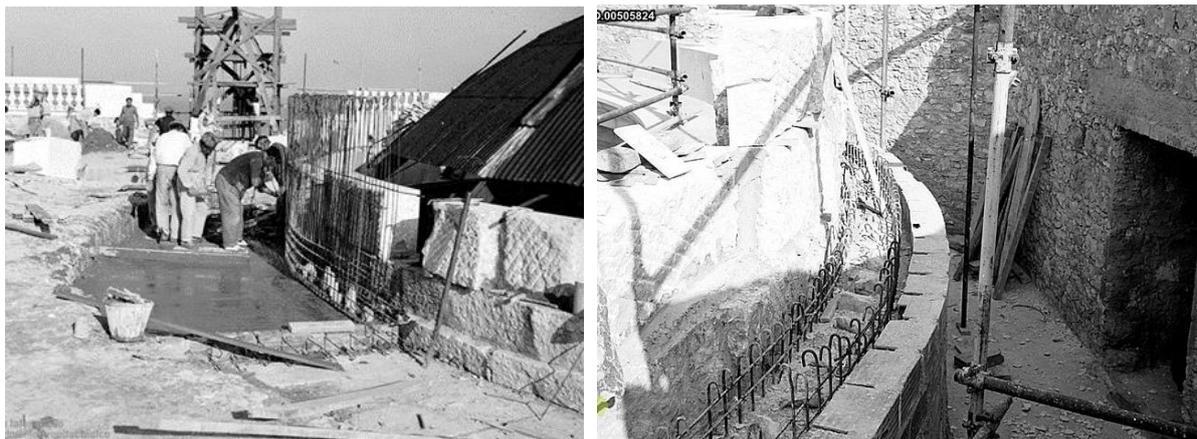
Figura 3. Esquerda: Início da construção do anel de betão armado: laje de betão armado à cota 25 m; Direita: Pormenor da parede de betão armado e alvenaria de tijolo do corpo cilíndrico interior e parede de betão ciclópico do corpo cilíndrico exterior. Fonte: [2].

A partir da laje à cota 25 m arrancam, igualmente, as armaduras dos pilares da estrutura da cúpula. Estes encontram-se numa segunda camada paralela ao anel de betão armado constituída por paredes de alvenaria e paredes de betão ciclópico (Fig. 3).

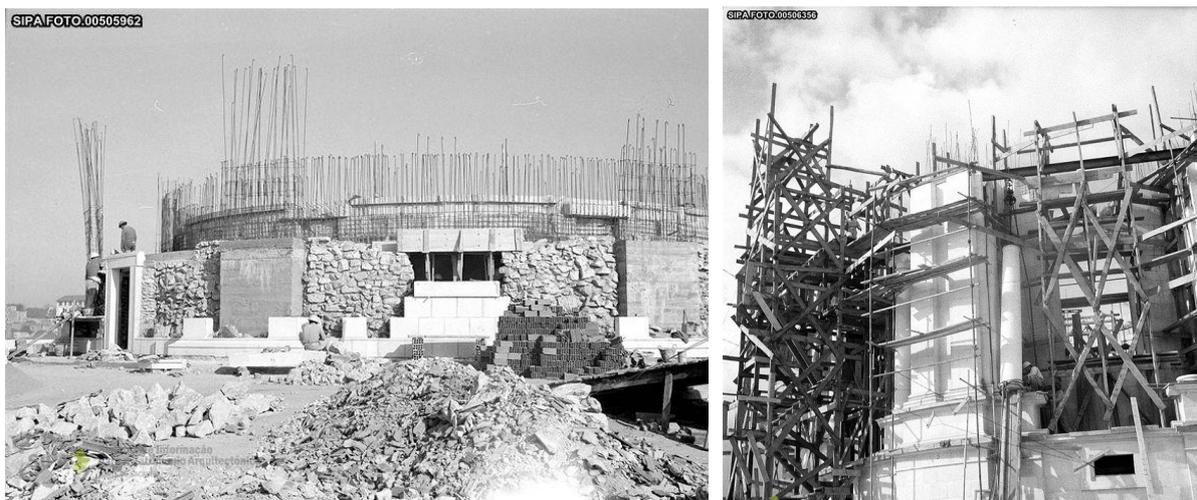
Figura 4. Construção do tambor da cúpula. Fonte: [2].

Acima do anel de betão armado localiza-se o tambor cilíndrico da cúpula. Este é constituído por dois corpos cilíndricos apresentando, até determinado nível, o mesmo sistema construtivo do anel de betão armado (Fig. 4). A partir da cota das varandas apenas ficam expostos os pilares de betão armado, revestidos a cantaria de pedra nas camadas exterior e interior (Fig. 4). No topo do tambor cilíndrico encontra-se um lintel de betão armado que efetua a ligação dos dois corpos cilíndricos do tambor e inicia o arranque das duas cúpulas de betão armado alinhadas com as paredes do tambor.

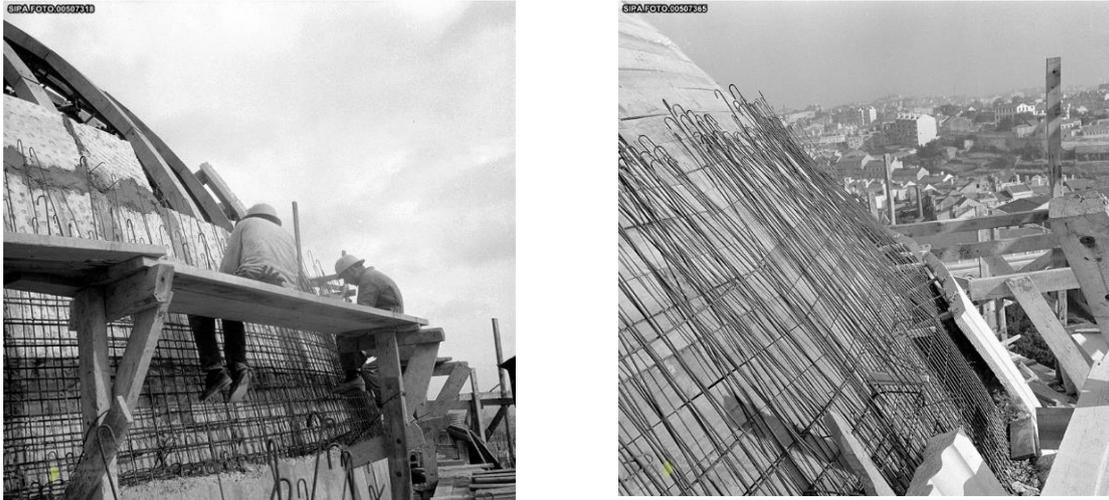
Figura 5. Esquerda: Construção da cúpula interior; Direita: Construção da cúpula exterior. Fonte: [2].

As duas cúpulas, de geometria parabólica, apresentam uma abertura no topo, fechada por um lanternim. O lanternim confere a ligação entre as cúpulas através de oito pilares de betão armado, revestidos a pedra de cantaria. Para o processo construtivo da cúpula interior foi utilizado um cimbre metálico, a partir do interior do edifício. As pedras de revestimento do interior da cúpula foram aplicadas sobre o cimbre, apresentando também a função de cofragem do betão. Acima das pedras de revestimento foi colocada a malha de armadura proveniente do lintel de betão armado (na base da cúpula), colocando-se sobre esta armadura um sistema de cofragens, sendo realizada posteriormente a betonagem da cúpula (Fig. 5). A superfície exterior desta cúpula não contém qualquer tipo de acabamento. O betão encontra-se à vista, tendo sido pintado anos mais tarde, [4].

Na construção da cúpula exterior, foi criada uma estrutura tipo cimbria para se aplicar as cofragens. Esta estrutura, em madeira, encontra-se apoiada na cúpula interior, já construída. Após a aplicação da cofragem em madeira foram colocadas as malhas de armaduras. À semelhança da cúpula interior, na cúpula exterior, também a pedra de revestimento teve função de cofragem do betão armado pelo exterior. A betonagem foi realizada após a pedra de cantaria ser aplicada [4]. A ligação entre o betão armado das cúpulas e as pedras de revestimento foi feita pela adesão de argamassas de cimento e areia e através de elementos metálicos.

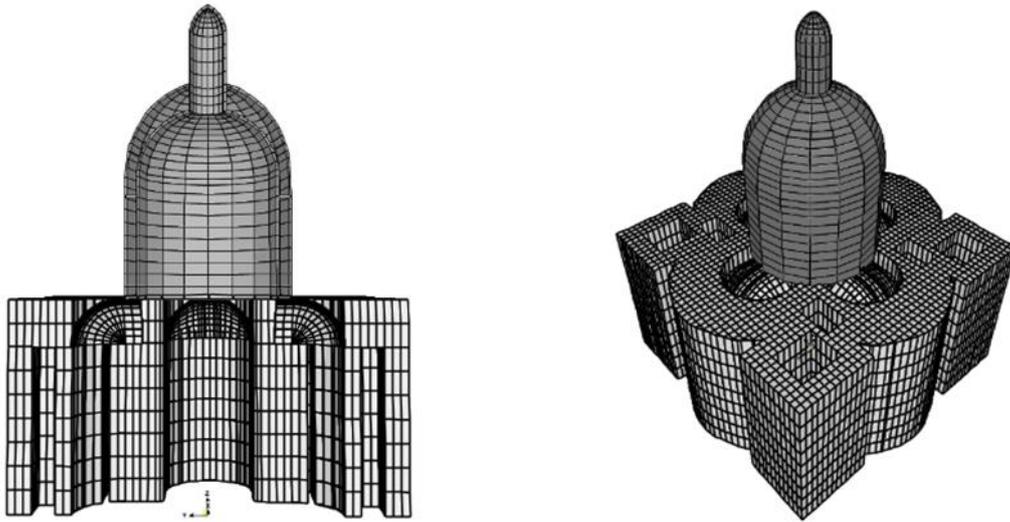
Figura 6. Esquerda: Corte transversal do modelo completo; Direita: Modelo completo [5].

Com a finalidade de estudar o comportamento estrutural do Edifício do Panteão Nacional recorreu-se a um modelo numérico tridimensional de elementos finitos com comportamento elástico linear [5] (Fig. 6) construído com recurso ao programa de cálculo *SAP2000* [6]. O modelo numérico teve algumas simplificações, de modo a reduzir o esforço computacional. Estas foram, em particular, a consideração de uma geometria com dupla simetria em planta e a não representação de pavimentos e aberturas de janelas. O modelo é constituído por uma estrutura de alvenaria em pedra, representada através de elementos sólidos. Estes possibilitaram uma melhor representação das áreas maciças que a estrutura de alvenaria dispõe, nomeadamente paredes de elevada espessura. A restante parte da estrutura, a cúpula de betão armado, foi simulada através de elementos de casca, sendo que apenas se simularam os elementos estruturais em betão armado. Os restantes elementos construtivos foram considerados como massa, influenciando na consideração de um peso volúmico equivalente nesta parte da estrutura. O modelo estrutural encontra-se apoiado com apoios fixos na base da estrutura de alvenaria, estando estes localizados em cada nó da malha que define a base da estrutura. Esta malha representa, unicamente, as zonas “maciças” da estrutura de alvenaria, procurando-se adotar uma configuração homogénea em planta e em altura, tendo em conta a disposição curva da arquitetura do edifício [5].

Relativamente aos materiais adotados no modelo numérico: na estrutura de alvenaria considerou-se o calcário de lioz e na estrutura de betão armado um betão C20/25. As propriedades mecânicas dos materiais aplicadas no modelo foram baseadas, inicialmente, nas referências [7] e [8]. No entanto, com a realização de ensaios de caracterização dinâmica *in situ* no edifício, efetuados em [5], procedeu-se à realização da calibração do modelo numérico por via do ajuste do módulo de elasticidade. Foram, deste modo, considerados os seguintes módulos de elasticidade: 3,65 GPa na estrutura de alvenaria e 15,00 GPa na estrutura de betão armado [5]. No que se refere ao peso volúmico considerou-se 27 kN/m³ [9] na estrutura de alvenaria, referente ao calcário de lioz, e adotou-se um peso volúmico equivalente de 61 kN/m³, na estrutura de betão armado, de forma a representar a massa total dos materiais existentes –

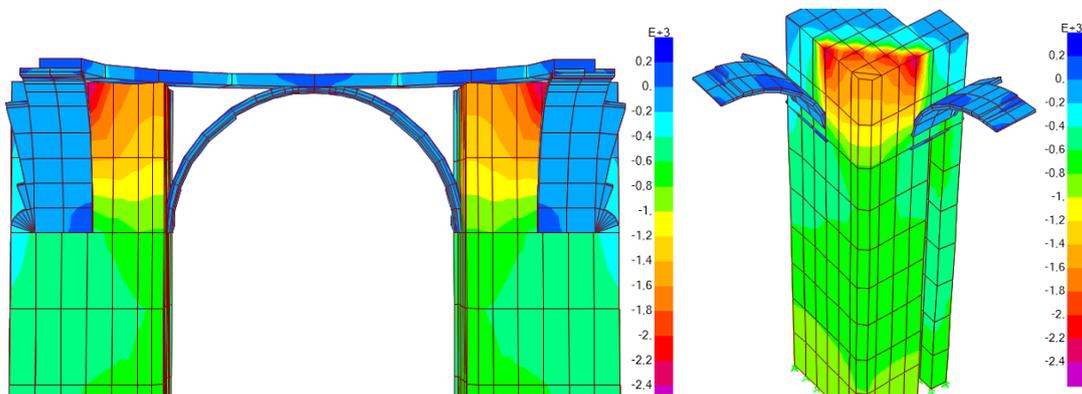
Figura 7. Distribuição das tensões verticais (σ_{33}) $\sigma_{\text{Min}} = -2,3$ MPa; $\sigma_{\text{Max}} = 0,1$ MPa, [5].

De forma a avaliar as alterações do comportamento da estrutura do edifício do Panteão face à construção da cúpula de betão armado, e quais os impactos que esta representa na estrutura já existente – em alvenaria de pedra – foi analisada a resposta do funcionamento estrutural quando a estrutura se encontra sujeita apenas ao seu peso próprio. Desta forma, procedeu-se a uma análise estática, avaliando a distribuição das tensões verticais (σ_{33}) no modelo numérico da estrutura. Na estrutura de alvenaria verificou-se que a maior concentração de tensões de compressão se localiza no topo dos cunhais de cantaria (Fig. 7). A estrutura de betão armado apoia-se na estrutura de alvenaria, essencialmente nos quatro cunhais de cantaria e nos quatro arcos de cantaria das meias abóbadas. Porém, maioritariamente, é para os cunhais de cantaria que as cargas provenientes da estrutura de betão armado se encaminham, pelo facto destes elementos estruturais apresentarem uma maior rigidez face aos arcos [5].

Os cunhais de cantaria apresentam-se como os elementos fundamentais da estrutura de alvenaria no que respeita ao suporte da cúpula de betão armado, resistindo às cargas verticais oriundas desta. Os arcos de cantaria, embora contribuam no suporte da estrutura da cúpula de betão armado, acabam por, também, direcionar as cargas que suportam para os cunhais de cantaria. Os resultados obtidos da distribuição de tensões indicam que estas são inferiores à capacidade resistente da alvenaria de pedra, não se verificando problemas de esmagamento devido aos esforços de compressão. Com efeito, os valores máximos obtidos para as tensões de compressão, 2,3 MPa, são inferiores à resistência à compressão (f_c) da alvenaria de pedra, 6 MPa [10]. As tensões de tração e de corte obtidas com o modelo são de tal forma reduzidas que não suscitam preocupações [5].

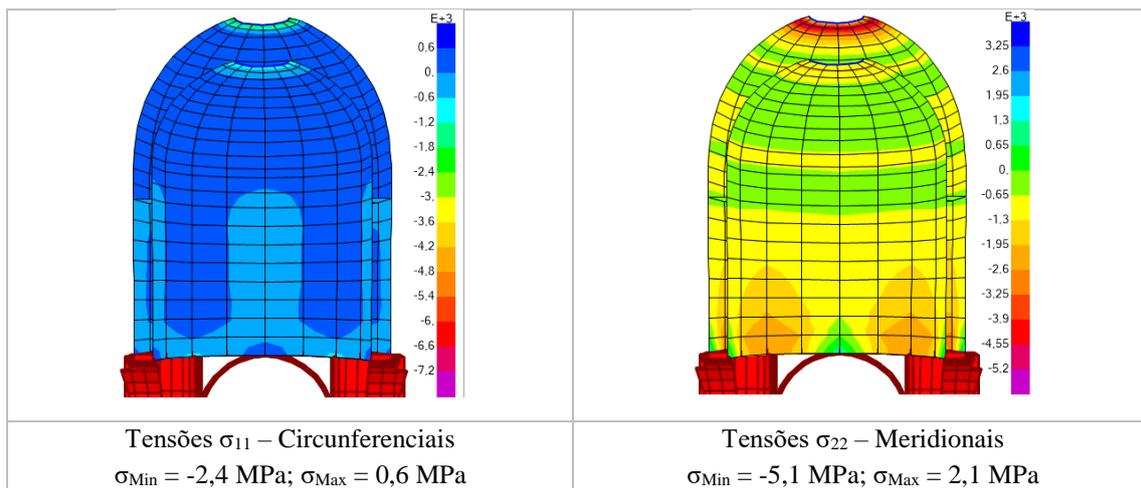
Figura 8. Tensões circunferenciais e meridionais na estrutura de betão armado na face interior [5].

Na estrutura de betão armado, considerou-se a aplicação de uma carga distribuída, no bordo das aberturas no topo das duas cúpulas, referente ao peso próprio do lanternim. Procedeu-se ao estudo da distribuição das tensões circunferenciais (σ_{11}) e meridionais (σ_{22}), de modo a compreender o funcionamento da estrutura de betão armado face à ação do seu peso próprio (Fig. 8). Observou-se que no bordo das aberturas surge uma concentração de tensões circunferenciais (σ_{11}) de compressão [5]. Estas tensões de compressão resultam numa ação horizontal que equilibra o momento desestabilizador provocado pela ação vertical devido ao peso próprio dos elementos do bordo da abertura e ao peso do lanternim (Fig. 9) [11].

A aplicação da carga do lanternim produz, também, um efeito de flexão imediatamente abaixo do bordo das aberturas. Este, conduz ao aparecimento de tensões de tração na superfície exterior da cúpula e tensões de compressão na superfície interior. É de salientar que a estrutura de betão armado apresenta, em particular na direção meridional (σ_{22}), uma elevada concentração de tensões de compressão no alinhamento com os cunhais de cantaria. As fissuras que se identificam na superfície interior da cúpula do Panteão Nacional não são reproduzidas (em termos de tensões de tração nas direções meridional e circunferencial) no modelo numérico. Verifica-se no edifício a presença de pequenas fissuras meridionais, essencialmente, na cúpula maior, podendo estas estarem relacionadas com infiltrações de água pelo exterior da cúpula, devido ao mau isolamento das pedras de revestimento. Tendo em conta os resultados obtidos no modelo numérico e nas inspeções realizadas *in situ*, conclui-se que face à ação do seu peso próprio está garantida a segurança da estrutura [5].

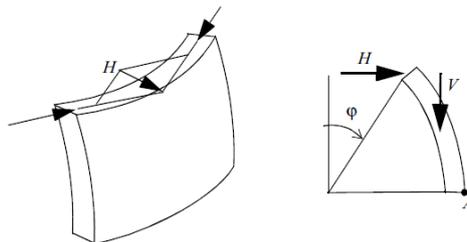
Figura 9. Equilíbrio do troço de uma cúpula esférica, [11].

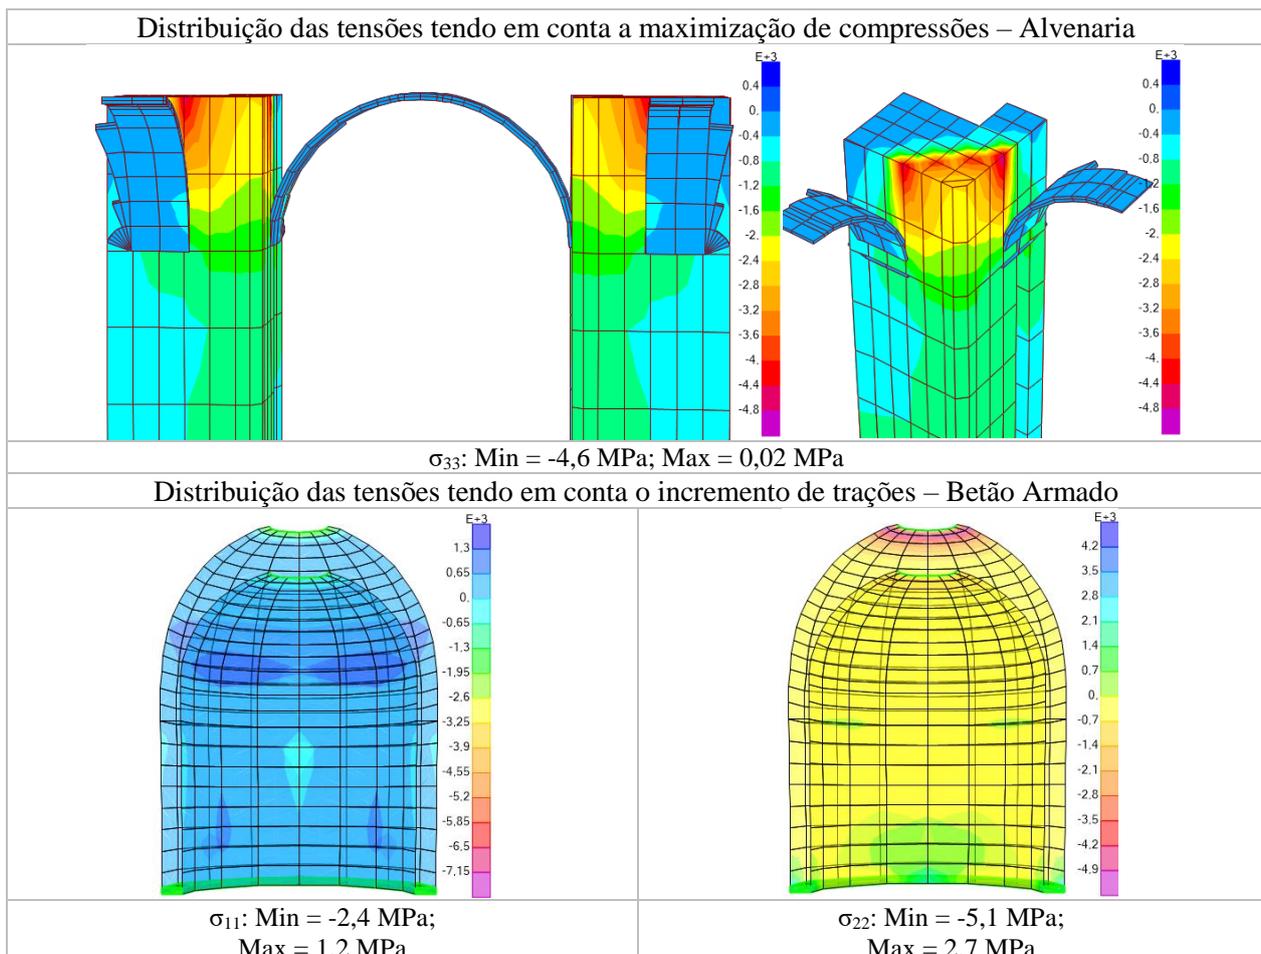
Figura 10. Distribuição das tensões verticais (σ_{33}) na estrutura de alvenaria e das tensões circunferenciais (σ_{11}) e meridionais (σ_{22}) na estrutura de betão armado, para a combinação de ações: Sismo 1 e Carga Permanente [5].

Na avaliação do efeito da ação de um sismo na estrutura em estudo, recorreu-se à combinação de ações referente ao sismo do tipo 1 – sismo mais condicionante por conter as maiores acelerações espectrais nos quatro períodos principais – e à carga permanente, definida pelo Eurocódigo 8 (EC8-1) [12]. No entanto, foram adotados alguns critérios alternativos, nomeadamente na definição do coeficiente de comportamento da estrutura, o qual foi feito tendo por base os Regulamentos Italianos NTC-2008 [13] e OPCM [14]. Pretendeu-se avaliar a intensidade das tensões (de compressão e de tração) resultantes do efeito sísmico e identificar a localização das maiores concentrações de tensões (Fig. 10).

Sob a ação do sismo, observa-se que os cunhais de cantaria são os elementos estruturais com maior incidência de tensões de compressão, sendo igualmente os elementos fundamentais no suporte da estrutura de betão armado. Embora se verifique um aumento considerável no valor destas tensões, o seu valor máximo é, ainda, inferior à resistência à compressão da alvenaria de pedra, verificando-se, portanto, que não ocorrem problemas de esmagamento nesta parte da estrutura. As tensões de tração observadas, tendo em conta a combinação de ações, não apresentam valores condicionantes [5].

Na estrutura de betão armado, verifica-se a presença de tensões de compressão elevadas no alinhamento com os cunhais de cantaria. Contudo, avaliando a distribuição das tensões tendo em conta o incremento de tensões de tração provocado pelo sismo, verifica-se a existência de tensões de tração nos apoios, bem como acima dos alinhamentos do topo dos arcos de cantaria. Na análise estática verificou-se que os arcos de cantaria não oferecem uma participação ativa no suporte da cúpula de betão armado, sendo os elementos de suporte sujeitos a menores compressões. Neste sentido, sob a ação sísmica, as tensões de tração refletem-se com maior incidência nestes elementos, comparativamente aos cunhais de cantaria, os quais estão sujeitos a elevados esforços de compressão. As tensões de tração mais significativas localizam-se imediatamente abaixo do bordo das aberturas da cúpula e resultam do efeito de flexão provocado pela aplicação da carga do lanternim. Estas poderão levar ao aparecimento de fendas [5].
