AVALIAÇÃO DO RISCO SÍSMICO DAS INSTALAÇÕES ESCOLARES NA ÁREA METROPOLITANA DE LISBOA. UMA METODOLOGIA BASEADA NA EMS 98.

O presente artigo apresenta a metodologia desenvolvida para a avaliação do risco sísmico das instalações escolares existentes na Área Metropolitana de Lisboa (AML), nomeadamente das Escolas Básicas dos 2º e 3º ciclos e das Escolas Secundárias. Face ao elevado número de instalações escolares existentes na AML decidiu circunscrever-se o estudo a um sub-conjunto de 211 instalações representativas existentes em 13 dos concelhos da AML.

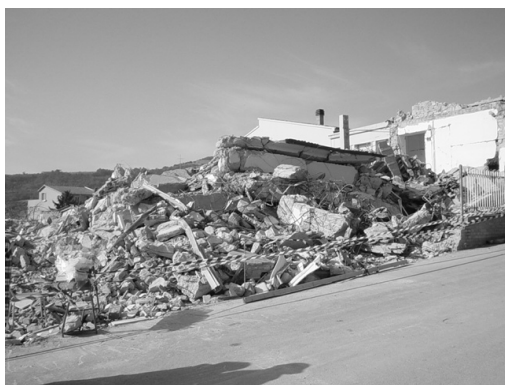
Figura 1: Escola Primária Francesco Jovine.

O terramoto de 31 de Outubro de 2002 que atingiu Molise (Itália), causou o colapso da escola primária Francesco Jovine, em San Giuliano di Puglia, provocando a morte a 27 crianças e uma professora. O sismo de magnitude 5.4 e intensidade máxima de VIII vitimou um total de 30 pessoas. Segundo Dolce [1] San Giuliano encontrava-se classificada como zona de reduzida sismicidade, tendo as construções existentes sido projectadas sem preocupações objectivas de comportamento sismo-resistente. Outro factor que contribuiu para o colapso desta estrutura foi a má qualidade do material construtivo (predominantemente alvenaria) e o aumento de massa provocado pela adição de um segundo piso (figs. 1 e 2).

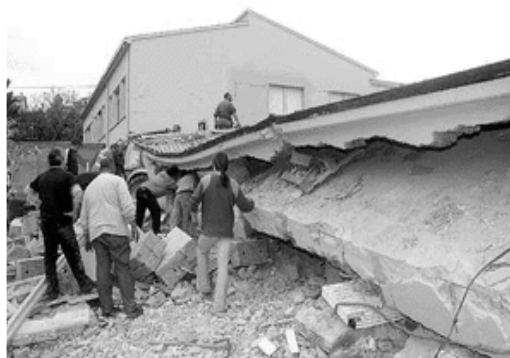
Figura 2: Efeitos do sismo na escola.
(Fonte: <http://www.poroton.it/user/articoli/n5/crolloscuola.asp>)

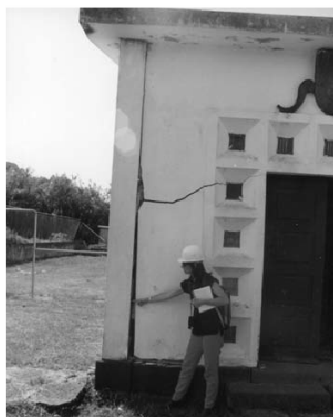
Figura 3: Escola de Espalhafatos. Separação entre a alvenaria e os elementos de betão armado.
(Fonte: <http://www.oecd.org/dataoecd/43/42/33629167.pdf>)

Em Portugal os danos ocorridos pelo sismo de 9 de Julho de 1998 (Faial) nos equipamentos escolares foram estruturais e não estruturais (fig. 3). Algumas estruturas recentes de betão armado ficaram danificadas ao nível dos pilares, enquanto que nos edifícios de alvenaria os danos foram geralmente superiores [2]. Não se verificou o

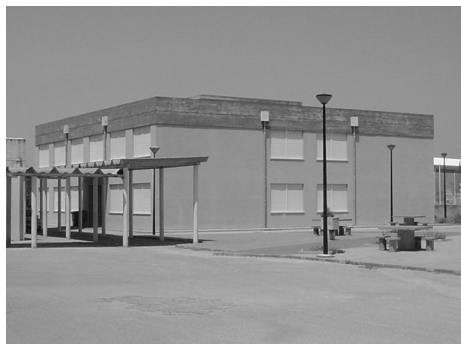
Figura 4: Blocos 21x21

- *Blocos Quadrados* (28m x 28m, 21m x 21m ou “3x3”) – datam de meados dos anos 70 e início dos anos 80. Caracterizam-se por apresentar planta quadrada, 1 ou 2 pisos e estrutura de betão armado.

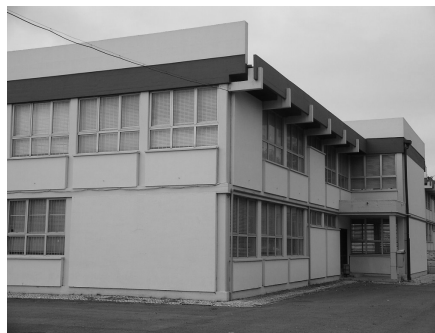
Figura 5: Tipo "Liceus"

- *MOP/MOPTC/MOPT* – engloba as construções que aparecem entre 1930 a 1960, anteriormente à obrigatoriedade de consideração da acção sísmica.
- *Tipo “Liceus”* – projecto-tipo de 1968 destinado aos liceus. Blocos de 1 piso e eventualmente 1/2 piso elevado. Estrutura de betão armado dimensionadas com uma acção sísmica inferior.

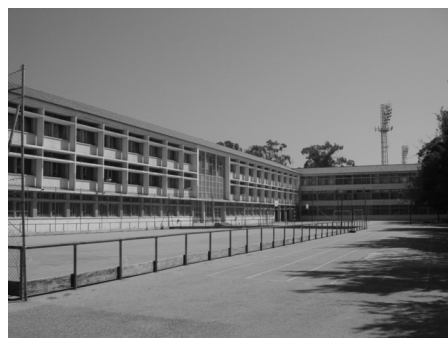
Figura 8: MOP
