Avaliação Sísmica de Edifícios “de Placa”

Um caso de estudo em Lisboa

Dissertação para a obtenção do Grau de Mestre em

Engenharia Civil

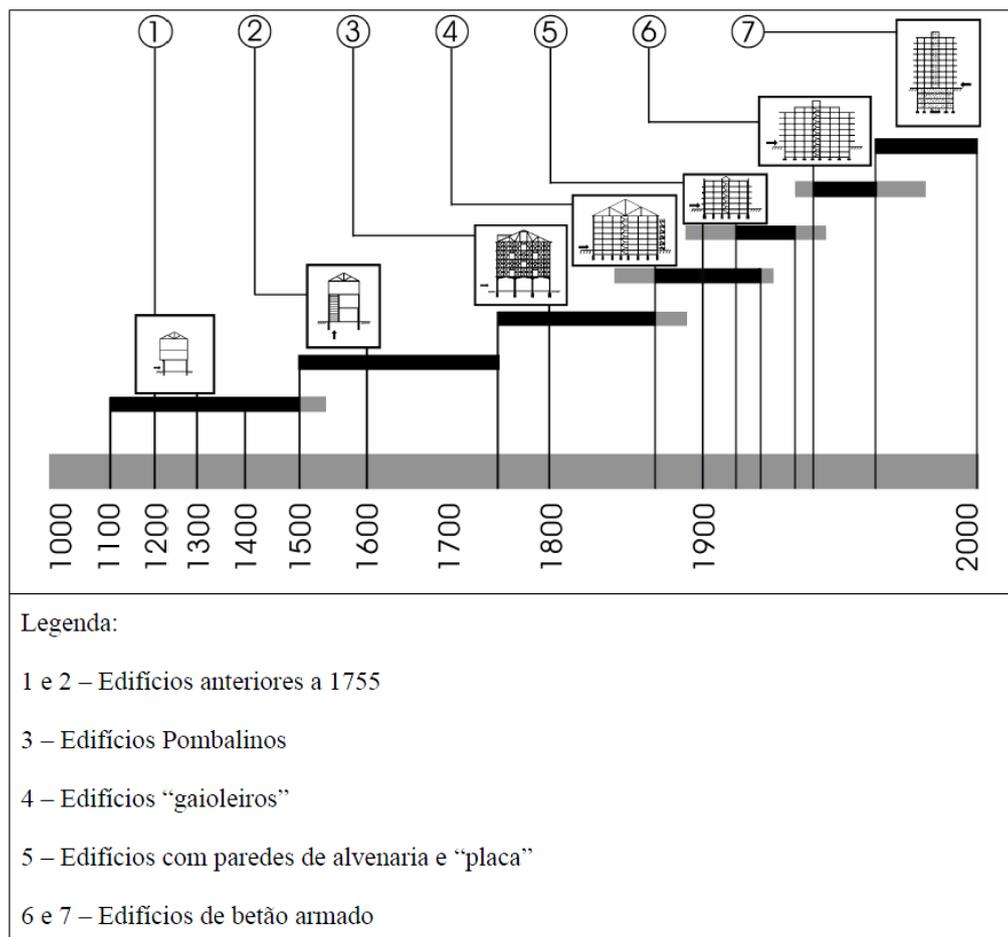
Figura 2.1 - Evolução das tipologias construtivas em Lisboa [Cóias e Silva, 2001].

Existem vários estudos sobre a evolução do edificado português, que sugerem diferentes classificações tipológicas. Um exemplo de uma destas classificações está representado na Figura 2.1, em que estão identificadas 5 tipologias: edifícios anteriores a 1755, edifícios pombalinos, edifícios gaioleiros, edifícios “de placa” e edifícios de betão armado. É importante salientar que a construção se processa de forma contínua ao longo do tempo, pelo que entre todas as tipologias não existem fronteiras rígidas e surgem várias soluções de transição [Candeias, 2008].

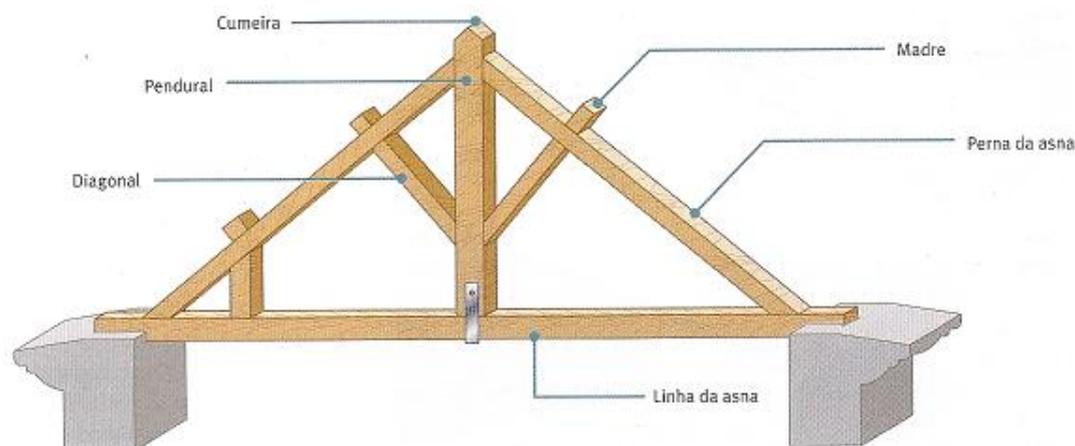
Figura 2.9 - Estrutura da cobertura em madeira [Appleton, 2003].

Nesta época, para além do recurso a soluções de cobertura tradicionais, isto é, com estruturas em madeira (Figura 2.9) com telha cerâmica, surgiram as primeiras coberturas de terraço em betão armado [Monteiro e Bento, 2012].

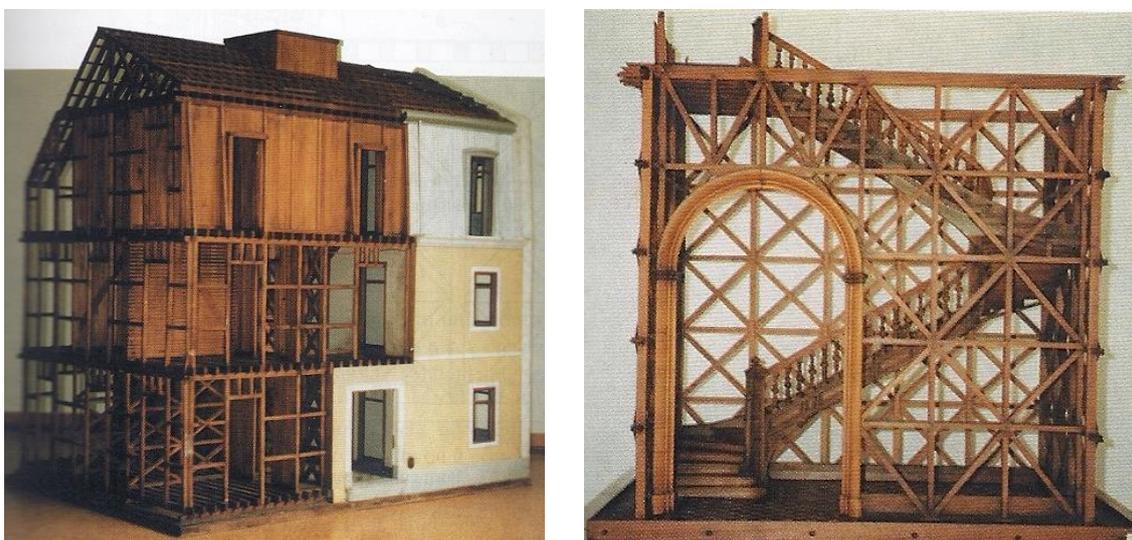
Figura 3.1 - Gaiola Pombalina [Pinho, 2000].

Em Portugal, a preocupação com a resistência sísmica dos edifícios surgiu como consequência sismo de 1755. No seguimento deste sismo toda a Baixa de Lisboa teve de ser reconstruída e, pela primeira vez, foram utilizadas técnicas e metodologias construtivas que visavam conferir aos edifícios resistência sísmica. Sistemáticamente, recorreu-se ao sistema da “gaiola pombalina” que consiste numa estrutura triangulada tridimensional de madeira que confere resistência às forças horizontais induzidas pelos sismos às estruturas (Figura 3.1) [Lopes, 2008].

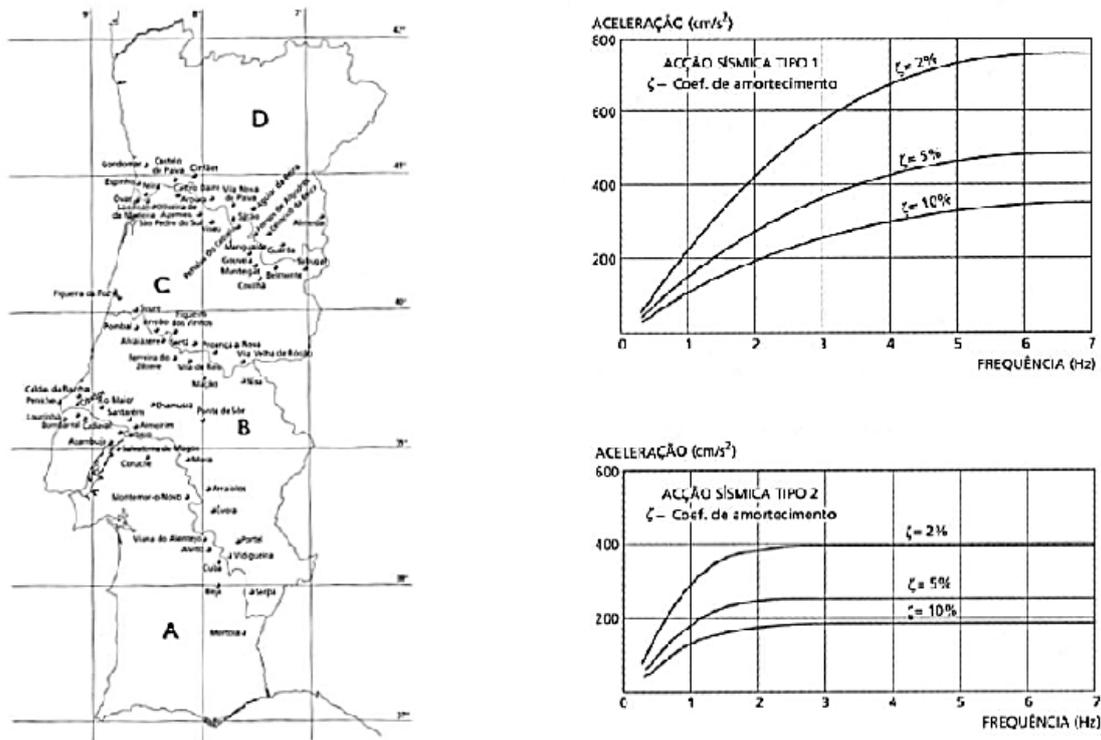
Figura 3.2 - Zonamento sísmico (à esquerda) e espectros de resposta para a zona A e terreno tipo I, para a ação sísmica tipo 1 (à direita em cima) e tipo 2 (à direita em baixo) [RSA, 2007].

No RSA, o zonamento sísmico de Portugal continental fez-se em quatro zonas, designadas por A, B, C e D, por ordem decrescente de sismicidade e foram considerados três tipos de solo: tipo I, tipo II e tipo III. Na Figura 3.2 pode observar-se o zonamento sísmico que o RSA considera e os espectros de resposta da zona A e terreno tipo I para a ação sísmica tipo 1 e tipo 2 [RSA, 2007].

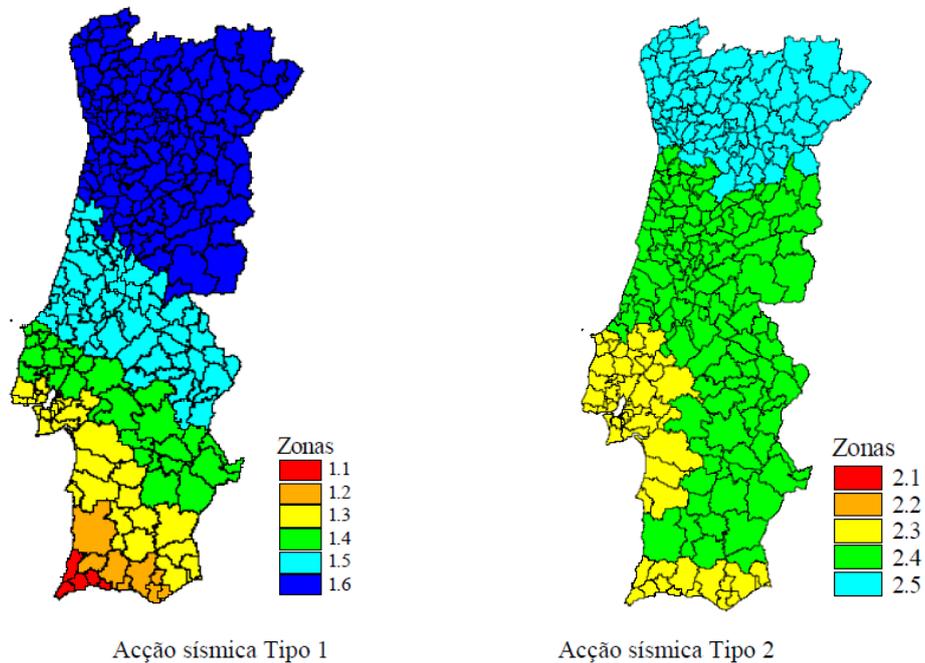
Figura 3.3 - Zonamento sísmico de Portugal Continental [EC8-1, 2009].

Na Figura 3.3 apresenta-se o zonamento sísmico considerado em Portugal Continental. São considerados dois tipos de fontes sísmicas, para as quais o zonamento é distinto.

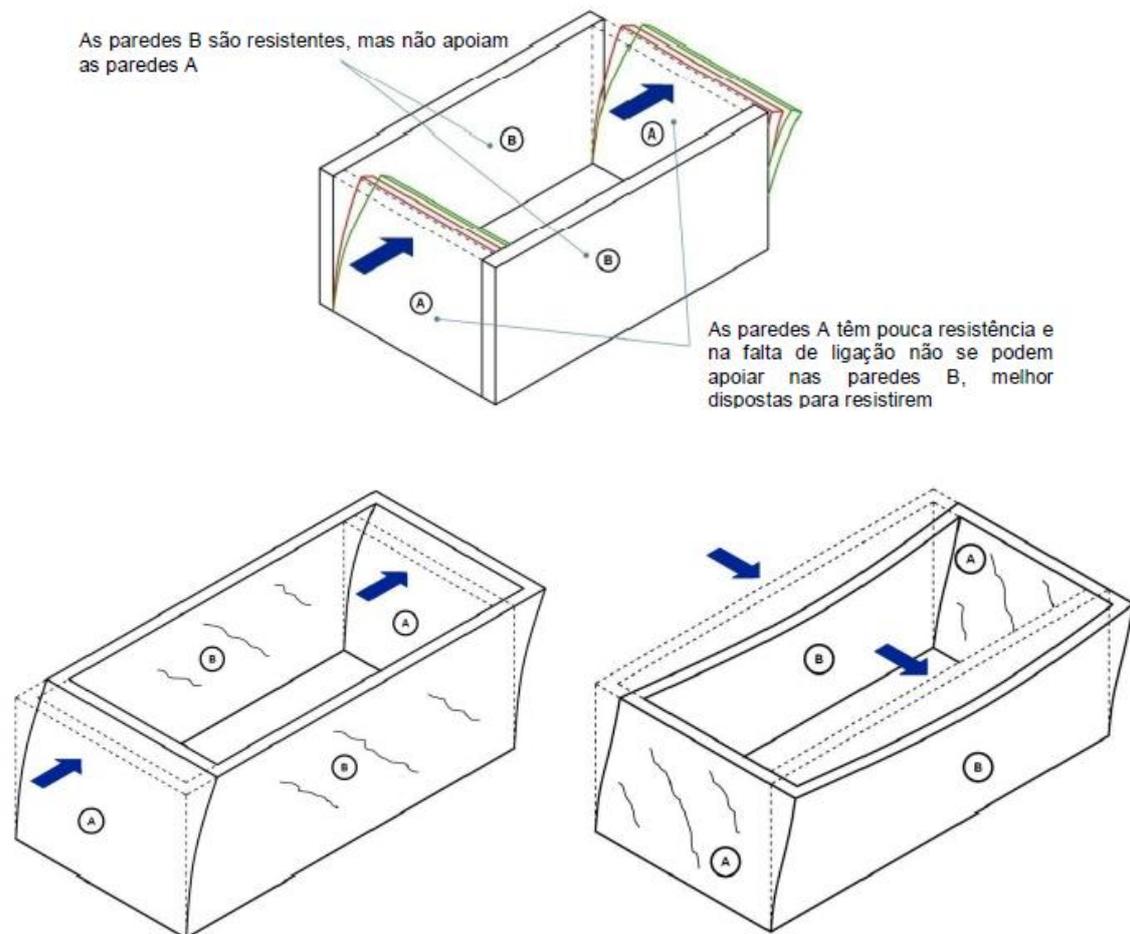
Figuras 3.4 - Efeitos das ligações entre paredes: as paredes não apresentam ligação e comportam-se como isoladas (em cima); as paredes B suportam as paredes A (em baixo à esquerda); as paredes A suportam as paredes B (em baixo à direita) [Candeias, 2008].

apresenta uma resistência superior. Por outro lado, numa construção formada por 4 paredes ortogonais entre si, se estas não estiverem bem ligadas comportam-se como se estivessem isoladas. No entanto, se houver uma boa ligação entre as paredes, a resistência do conjunto aumenta significativamente [Oliveira e Carvalho, 1982].

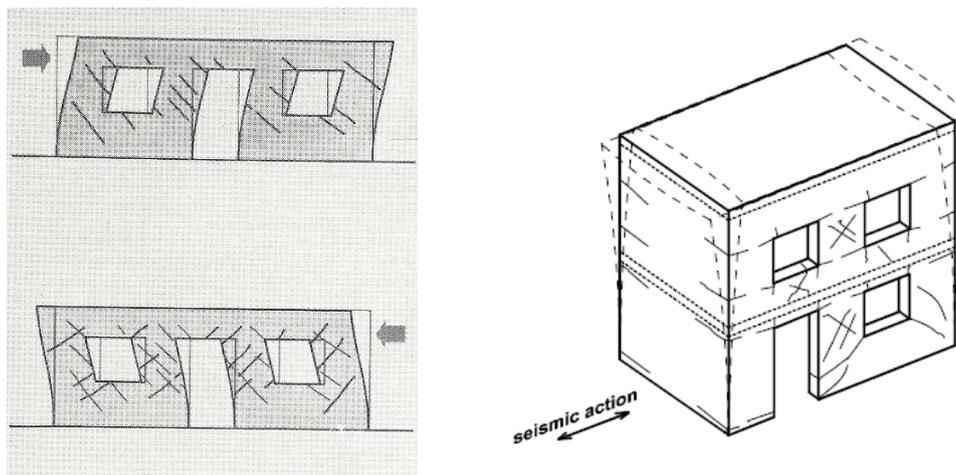
Figura 3.5 - Fendilhação de uma parede com aberturas quando sujeita à ação sísmica [Oliveira e Carvalho, 1982] e [Magenes e Penna, 2009].

No caso da existência de aberturas, portas ou janelas, o funcionamento das paredes altera-se, devido às perturbações que estas aberturas introduzem na transmissão das forças até às fundações. Assim, observa-se, em geral, a formação de fendas diagonais na zona das portas e janelas, como ilustra a Figura 3.5. Este processo de fendilhação aumenta com a sucessiva alternância de esforços e pode levar à degradação da capacidade resistente da alvenaria [Oliveira e Carvalho, 1982].

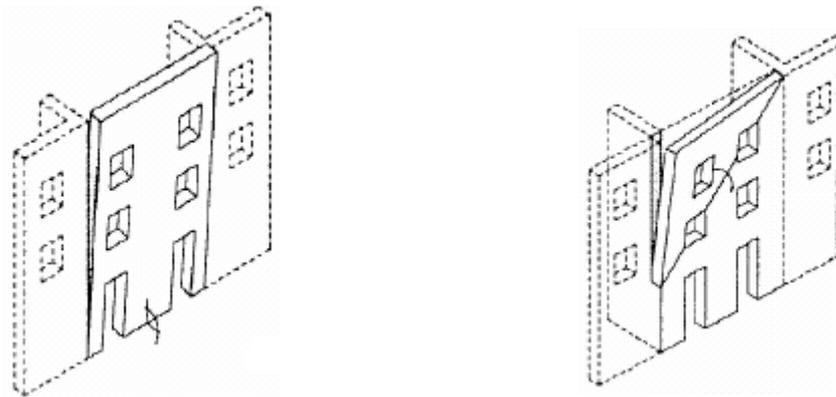
Figura 3.10 - Derrubamento de uma parede de alvenaria global (à esquerda) e parcial (à direita) [Restrepo-Velez e Magenes, 2004].

O derrubamento de uma parede para fora do seu plano verifica-se quando a ligação da mesma à base e às paredes ortogonais é insuficiente. Pode ocorrer o derrubamento de toda a parede, através de um movimento de rotação em torno da sua base ou um derrubamento parcial, devido à presença de aberturas ou de fissuração (Figura 3.10). No caso de uma parede com múltiplos panos, pode ocorrer o derrubamento do pano exterior, caso seja fraca a ligação entre panos [Limongelli, 2007].

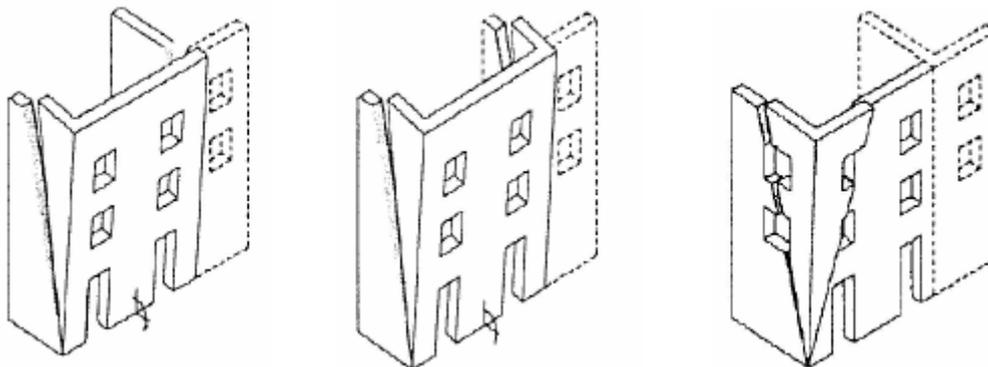
Figura 3.11 - Exemplos de colapso por derrubamento composto: derrube com rotura de uma parede lateral (esquerda), derrube com rotura de duas paredes laterais (centro) e colapso do cunhal (direita) [Restrepo-Velez e Magenes, 2004].

O derrubamento composto envolve duas paredes ortogonais (Figura 3.11). Este mecanismo é mais raro que o anterior e é condicionado pelo grau de ligação das paredes na zona do cunhal, pelas condições de ligação das paredes aos pavimentos, pela existência de aberturas na parede e pela qualidade da alvenaria [Ferreira, 2009].

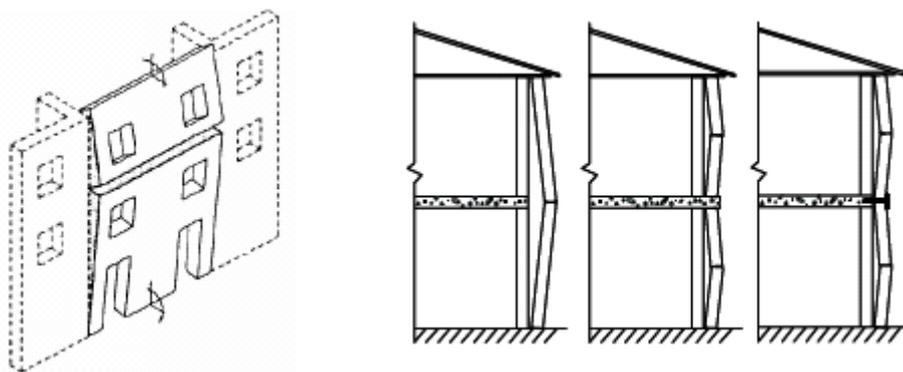
Figura 3.12 - Mecanismos de colapso por flexão vertical [Restrepo-Velez e Magenes, 2004].

A flexão vertical ocorre em paredes restringidas nas suas extremidades e livres no centro (Figura 3.12 e Figura 3.13), por exemplo, em paredes sem ligação a pisos intermédios ou em zonas entre pisos. Pode ocorrer apenas no pano externo da fachada, caso esta seja formada por panos múltiplos [Limongelli, 2007].

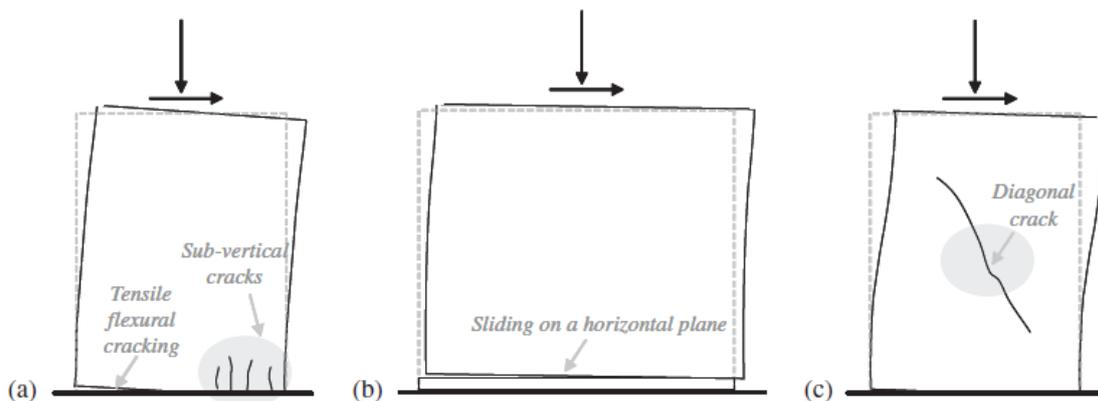
Figura 3.15 - Modos de colapso de paredes de alvenaria [Calderini, Cattari e Lagomarsino, 2009].

O derrubamento ou rotação da parede no seu plano envolve dois tipos distintos de rotura (Figura 3.15a)), a rotação de corpo rígido da parede em relação à base (*rocking*) e o esmagamento do material na zona comprimida na base da parede (*crushing*). A expressão que representa a resistência máxima de uma parede para o mecanismo de derrubamento foi indicada anteriormente e corresponde à expressão 3.7.

Quanto ao comportamento ao corte no plano da parede distinguem-se dois tipos de rotura: por deslizamento (Figura 3.15b)) ou por fendilhação diagonal (Figura 3.15c)). A fendilhação diagonal envolve a formação de fendas diagonais e a sua propagação desde o centro da parede até aos cantos. A rotura por deslizamento consiste no movimento relativo entre duas partes da parede de alvenaria segundo planos horizontais [Calderini, Cattari e Lagomarsino, 2009]. As expressões 3.5 e 3.6, apresentadas na secção anterior, definem a resistência das paredes ao corte no seu plano por deslizamento e fendilhação diagonal, respetivamente.

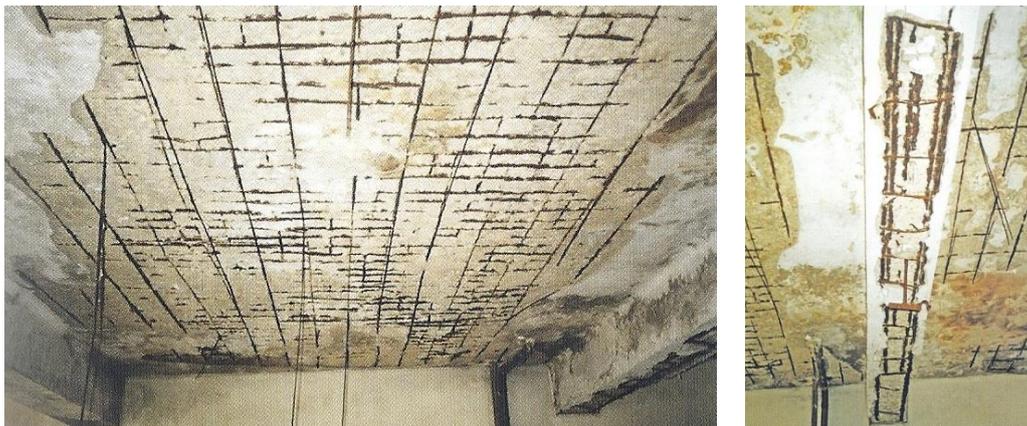
Figura 4.1 - Corrosão da armadura das lajes [Lopes 2008].

Nos edifícios “de placa” é frequente encontrar-se nas lajes, para as condições de serviço, problemas de excesso de deformabilidade, corrosão da armadura (Figura 4.1) e carbonatação do betão [Simões *et al.*, 2012].

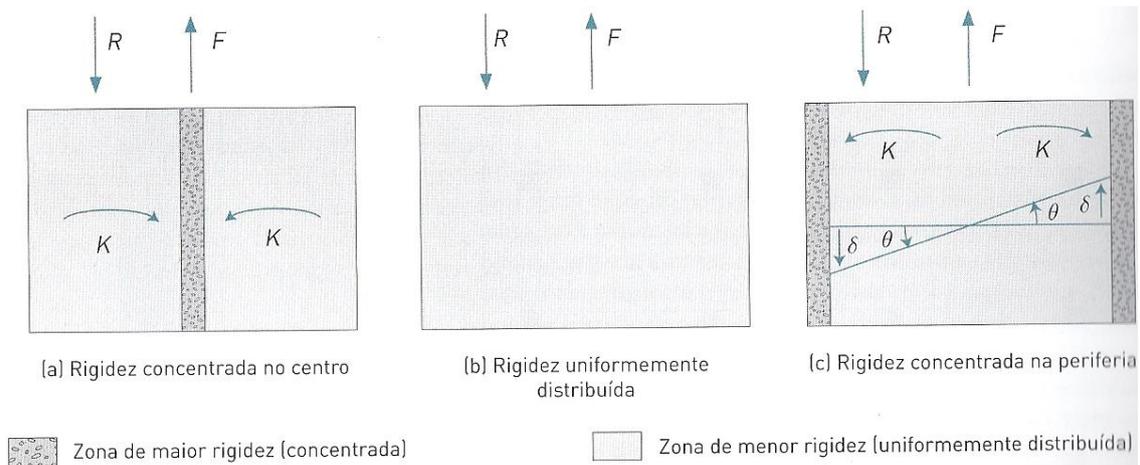
Figura 4.3 - Distribuição de rigidez em planta do edifício [Lopes, 2008].

Numa fase mais evoluída dos edifícios “de placa” observa-se, por vezes, a introdução de paredes de betão na zona das empenas, o que resulta num melhor comportamento da estrutura face às forças horizontais, mais controlo dos deslocamentos horizontais das estruturas e uniformização dos deslocamentos horizontais relativos entre pisos. A concentração dos elementos estruturais resistentes de maior rigidez na periferia, permite que o edifício resista bem a qualquer binário que tente fazê-la rodar, deste modo controla as rotações globais dos pisos do edifício. A Figura 4.3 ilustra os diferentes tipos de distribuição de rigidez que se pode ter na planta de um edifício [Lopes, 2008].

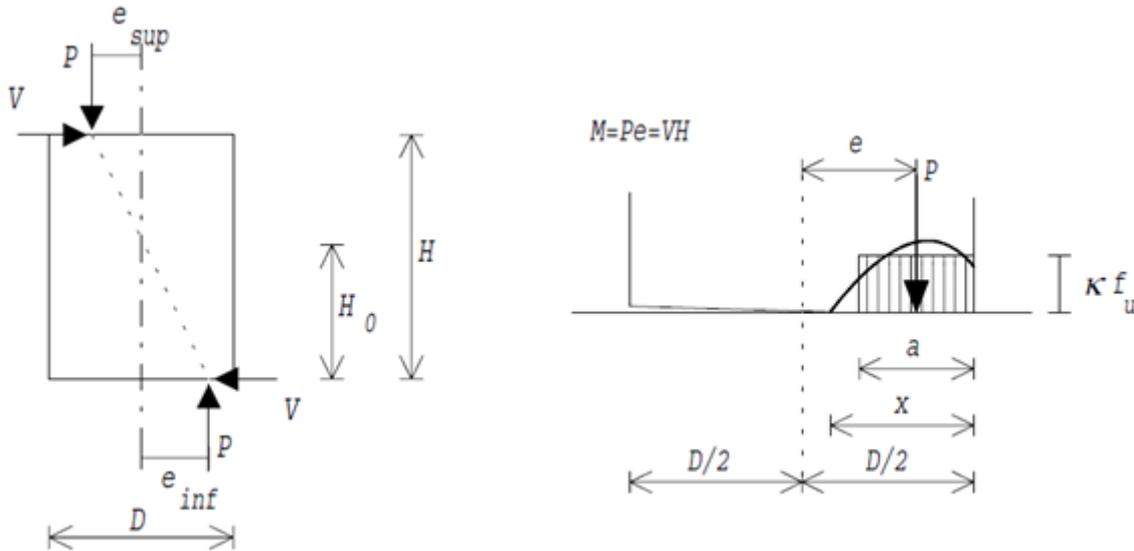
Figura 4.5 - Esquema para cálculo simplificado da resistência ao derrubamento [Beconcini, 2012].

de 0,85, consegue-se uma aproximação para uma distribuição uniforme. A partir das condições de equilíbrio que se estabelecem para uma parede, é possível deduzir a expressão do momento fletor resistente M_{Rd} e do esforço transversal resistente V_{Rd} [Beconcini, 2012].

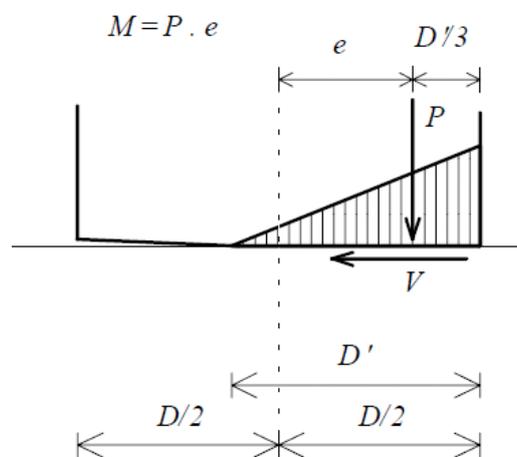
Figura 4.7 - Diagrama de tensões normais na base da parede no caso da rotura por deslizamento [Beconcini, 2012].

Quando são baixas as cargas verticais actuantes e se tem um coeficiente de atrito reduzido, formam-se fendas horizontas nas juntas que se estendem ao longo de toda a largura da parede, formando um plano de deslizamento [Calderini, Cattari e Lagomarsino 2009].

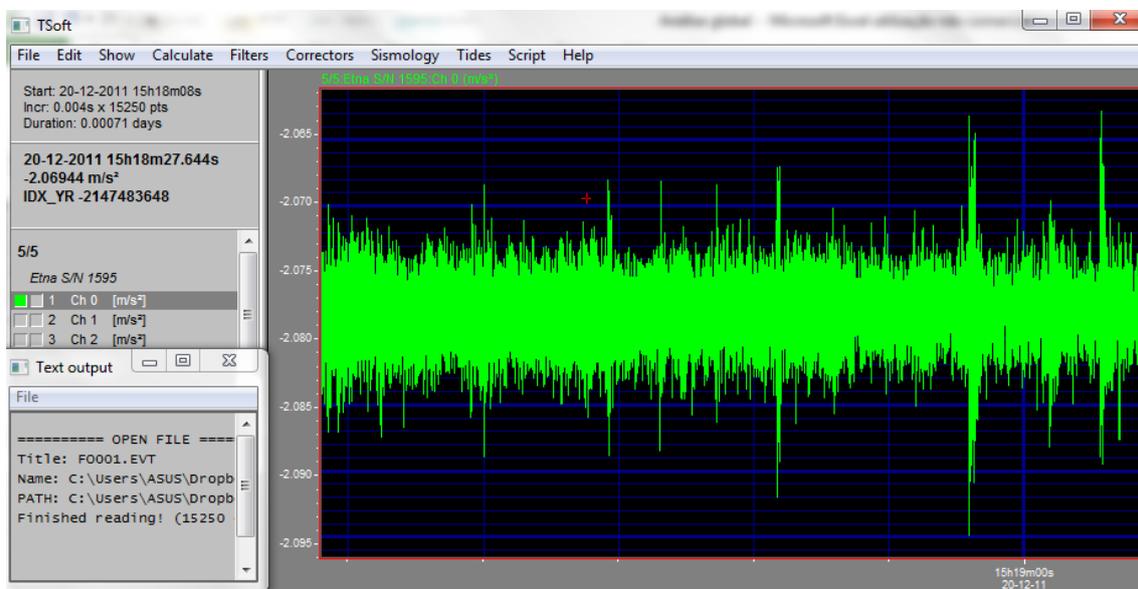
Figura 4.9 - Leitura de um registo de acelerações na direção X através do programa Tsoft [Tsoft].

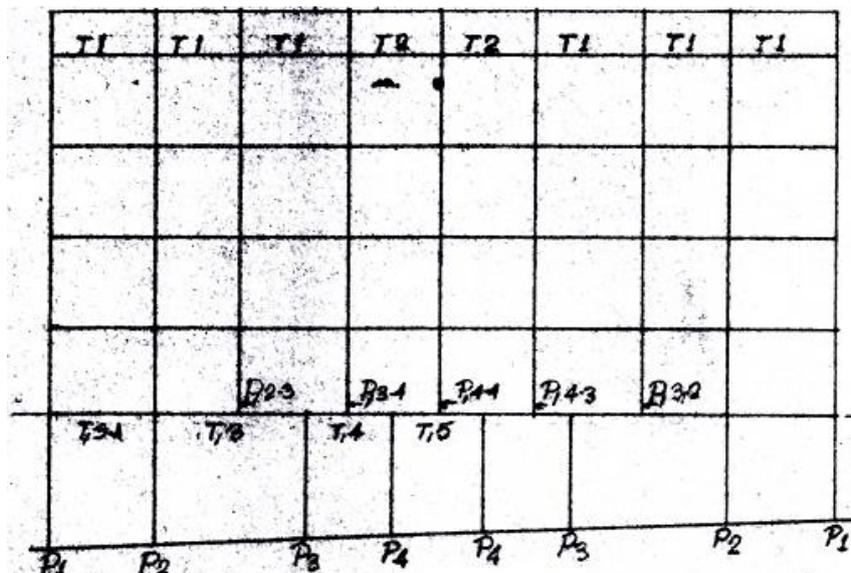
Figura 5.4 - Esquema da estrutura da fachada principal [Memória descritiva e justificativa, 1949].

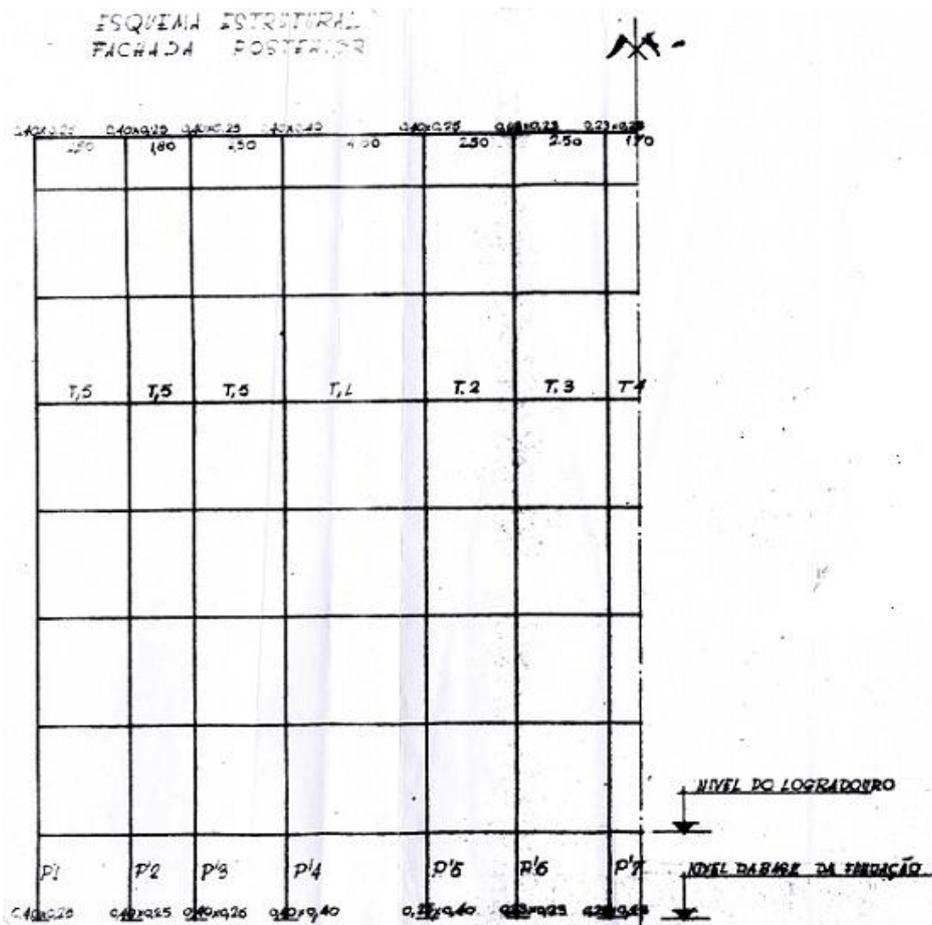
Figura 5.5 - Esquema da estrutura da fachada posterior [Memória descritiva e justificativa, 1949].

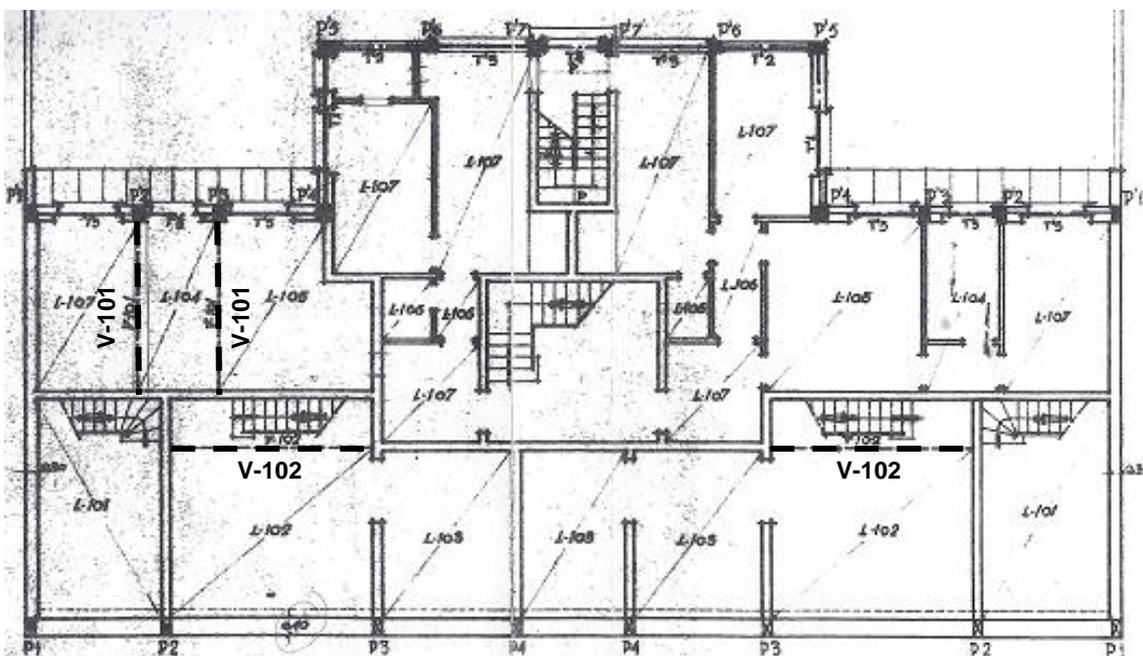
Figura 5.6 - Localização das vigas na planta da cave [Memória descritiva e justificativa, 1949].

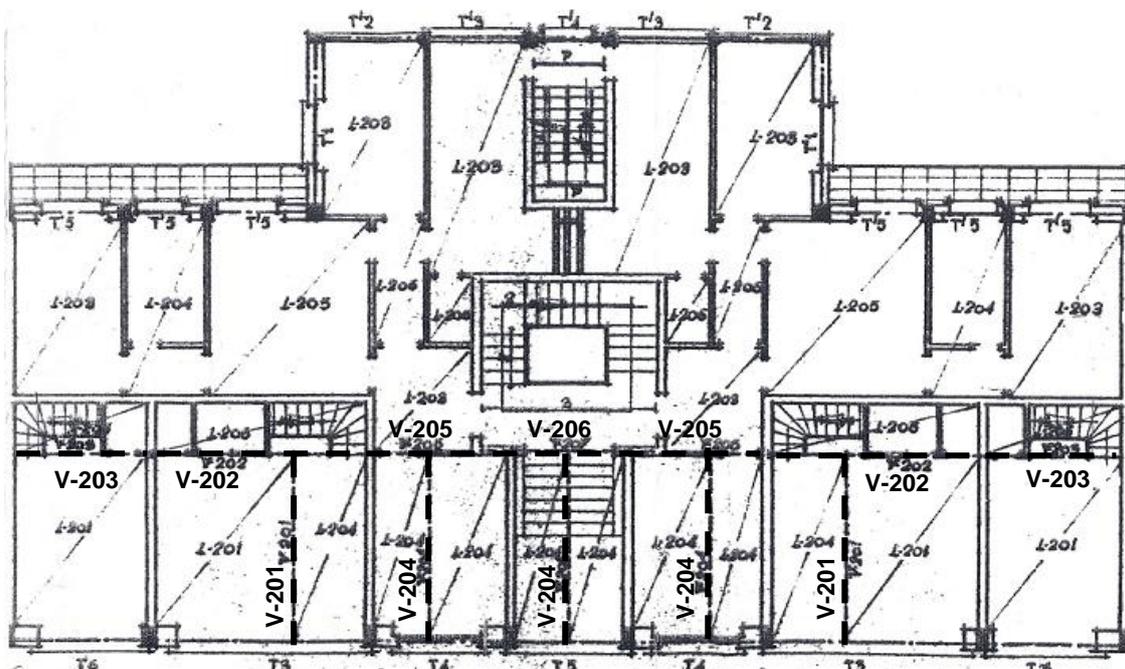
Figura 5.7 - Localização das vigas na planta da cave [Memória descritiva e justificativa, 1949].

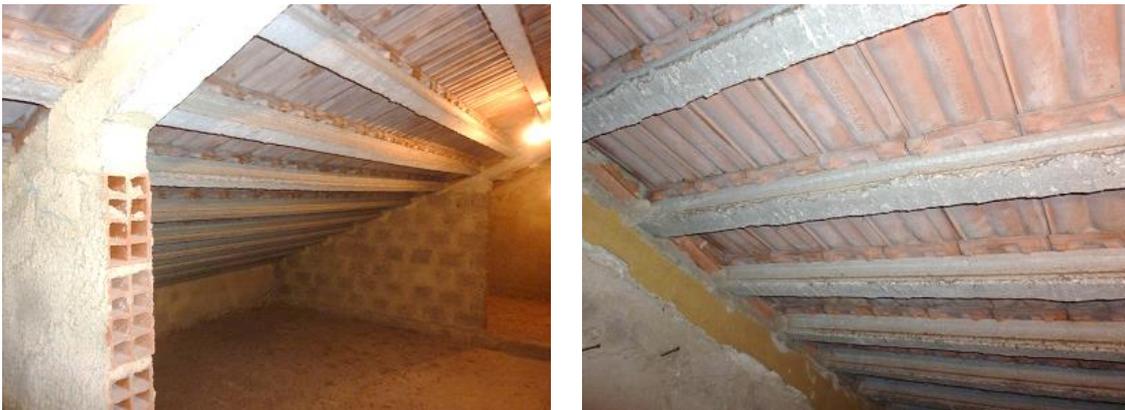
Figura 5.9 - Estrutura da cobertura em ripado de betão.

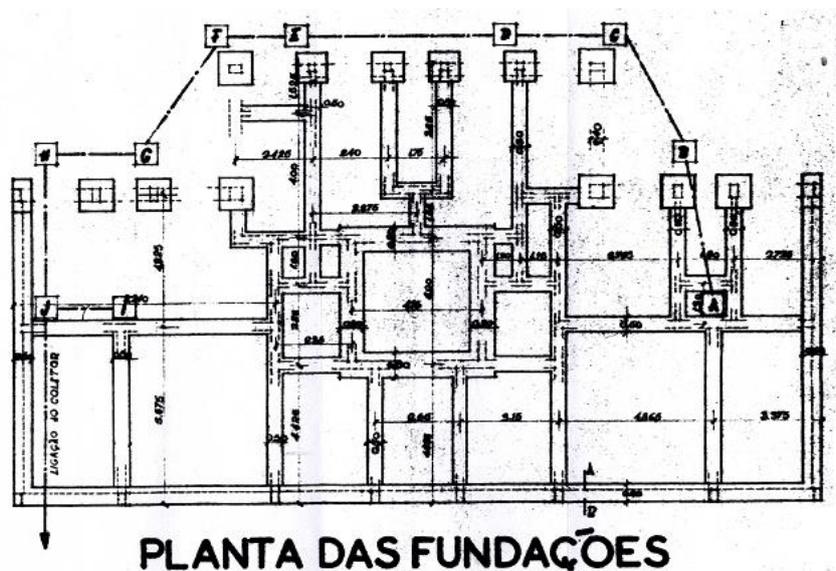
Figura 5.12 - Planta das fundações [Memória descritiva e justificativa, 1949].

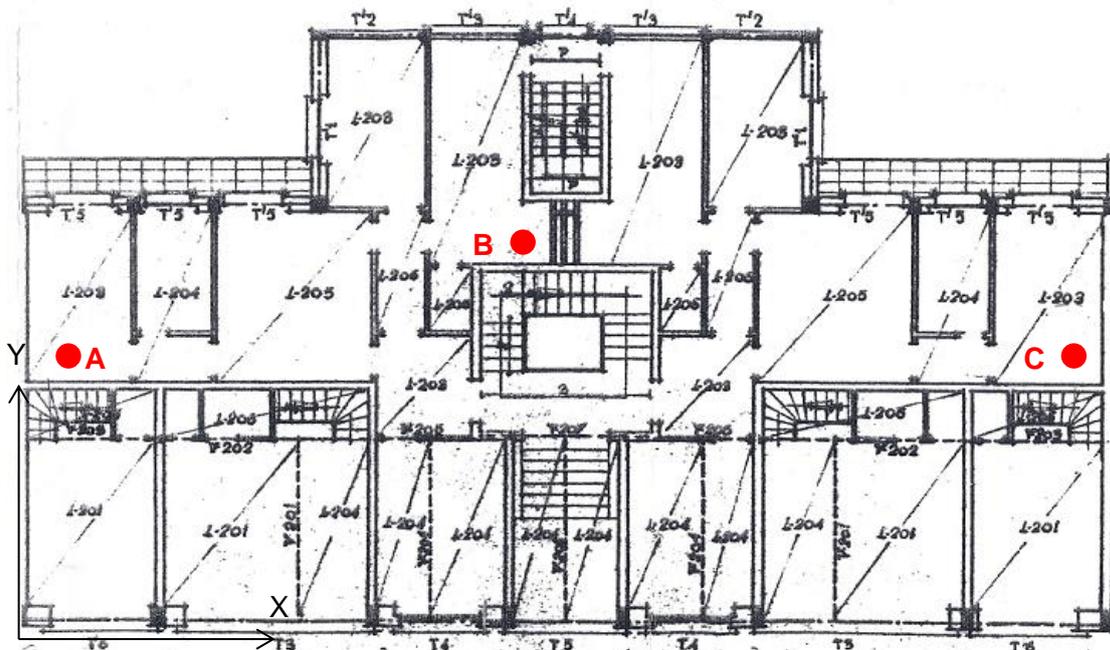
Figura 5.13 - Localização aproximada dos registos de vibração na planta do piso térreo.

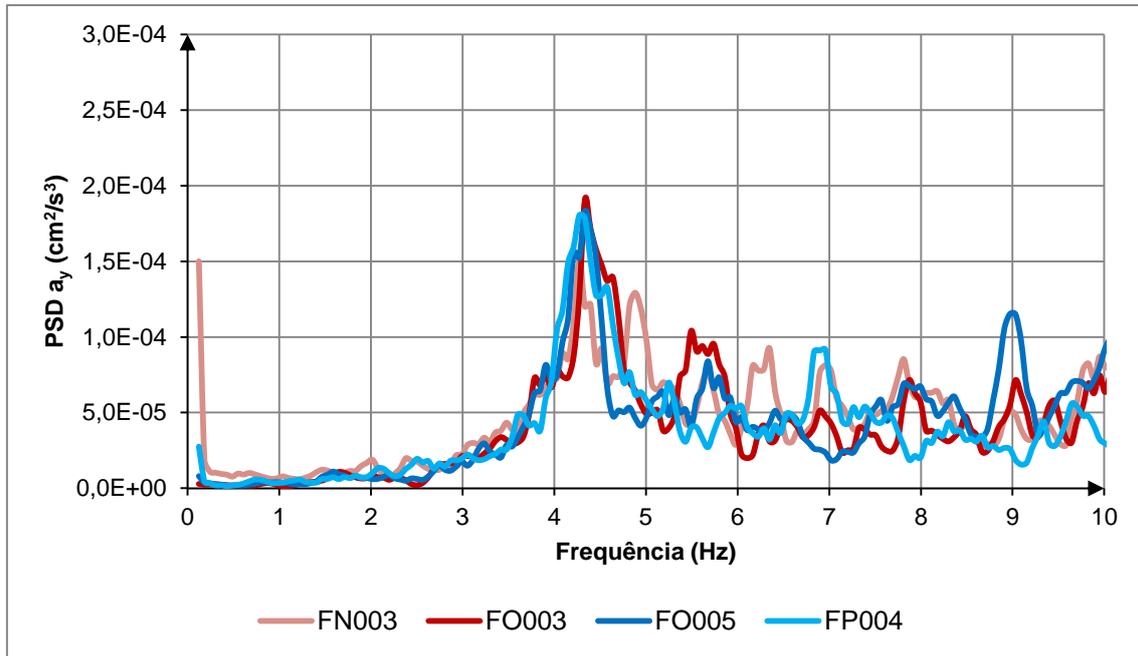
Figura 5.14 - Traçado das funções de densidade espectral de potência da componente Y da aceleração em registos colhidos nos pontos A, B e C.

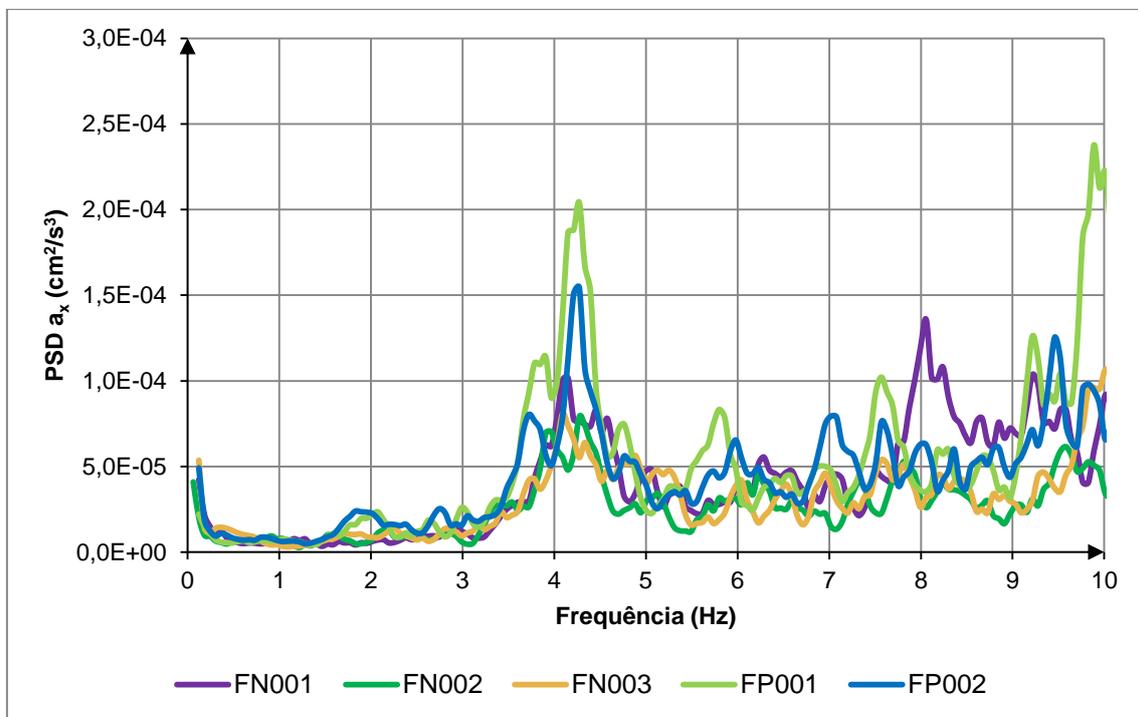
Figura 5.15 - Traçado das funções de densidade espectral de potência da componente X da aceleração em registos colhidos nos pontos A, B e C.

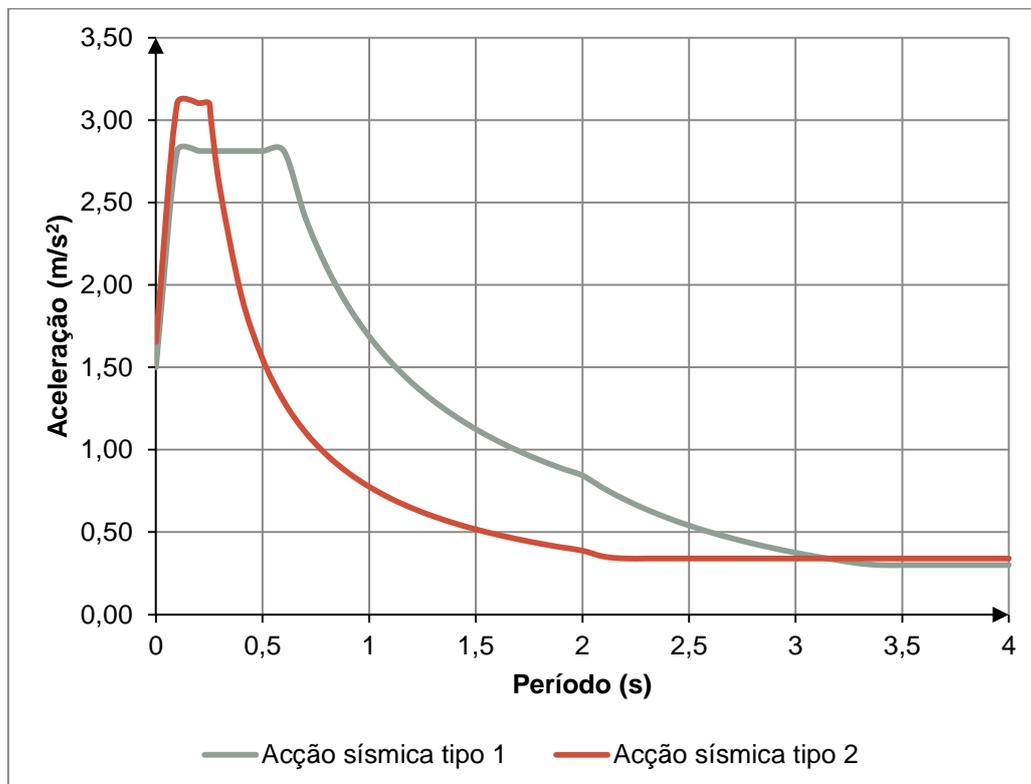
Figura 5.16 - Espectro de resposta para um solo do tipo C, para a ação sísmica tipo 1 (zona 1.3) e ação sísmica tipo 2 (zona 2.3).

O gráfico da Figura 5.16 apresenta os espectros de resposta de dimensionamento para a ação sísmica tipo 1 e tipo 2.

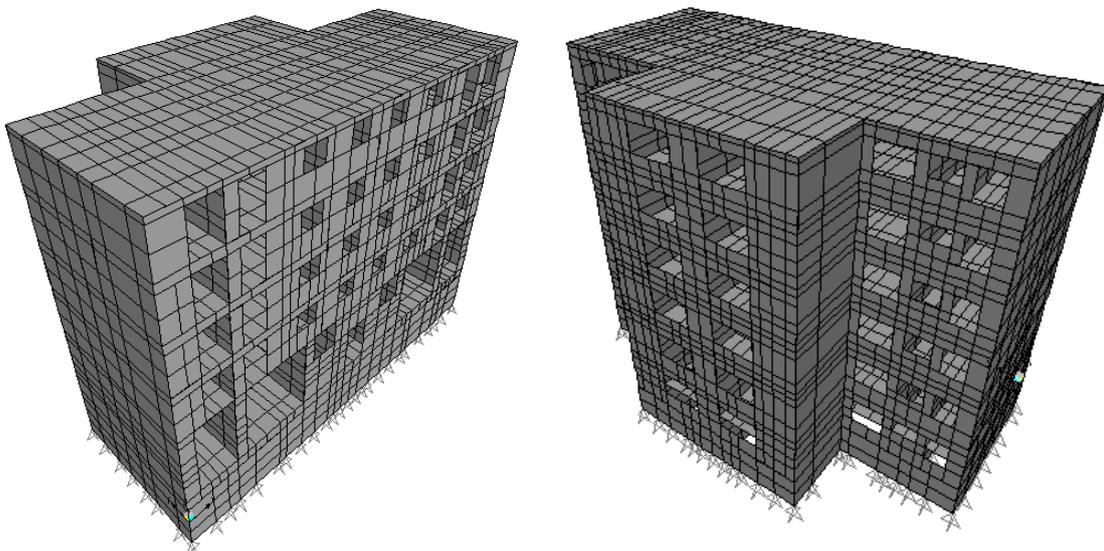
Figura 5.17 - Modelo computacional do edifício em estudo.

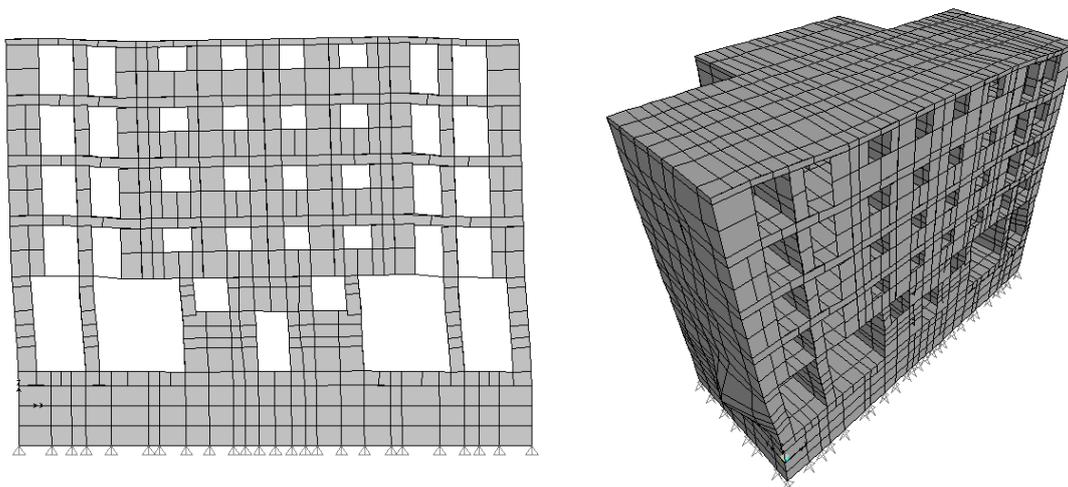
Figura 5.19 - Segundo modo de vibração do modelo ($f = 4,28\text{Hz}$).

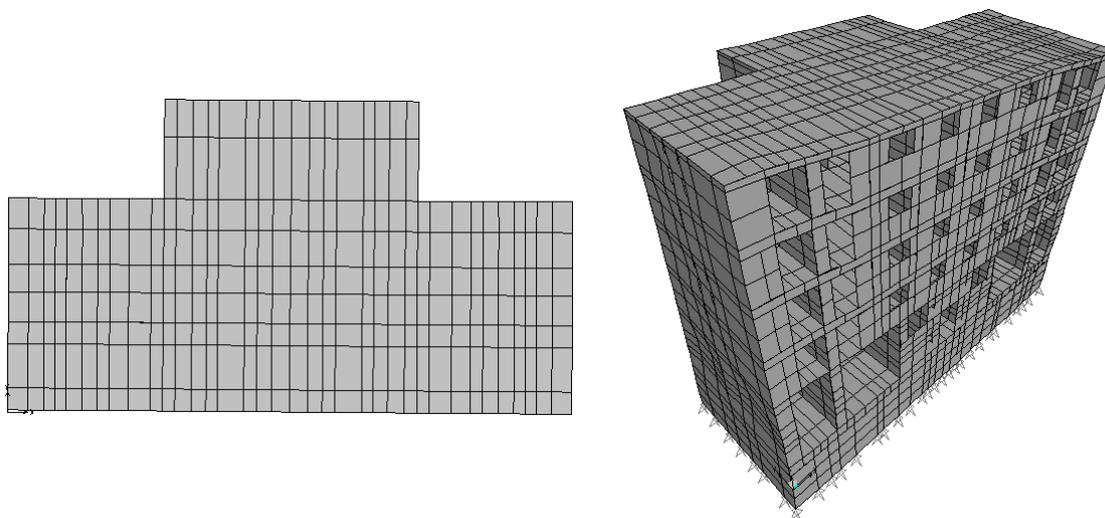
Figura 5.20 - Terceiro modo de vibração do modelo ($f=4,57\text{Hz}$).

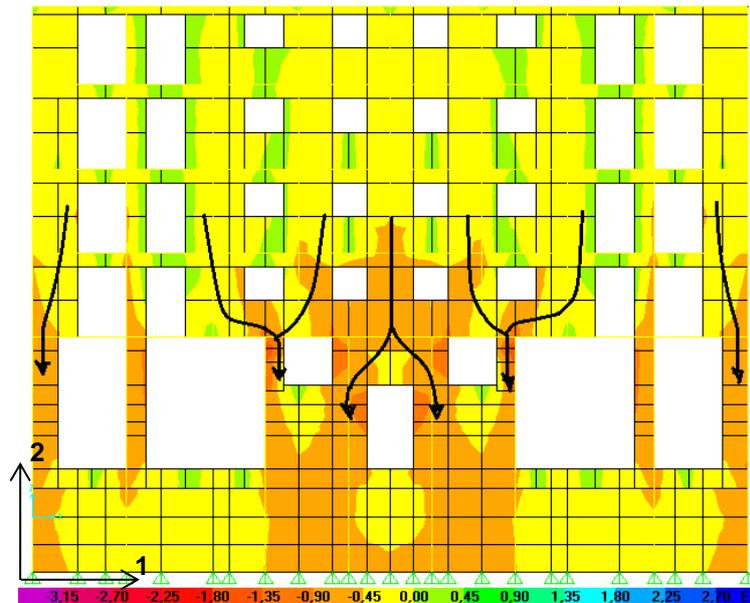
Figura 5.22 - Diagrama de tensões σ_{22} na fachada principal devido à combinação: 1, 35cp + 1,5sc e representação do caminho das cargas verticais [MPa].

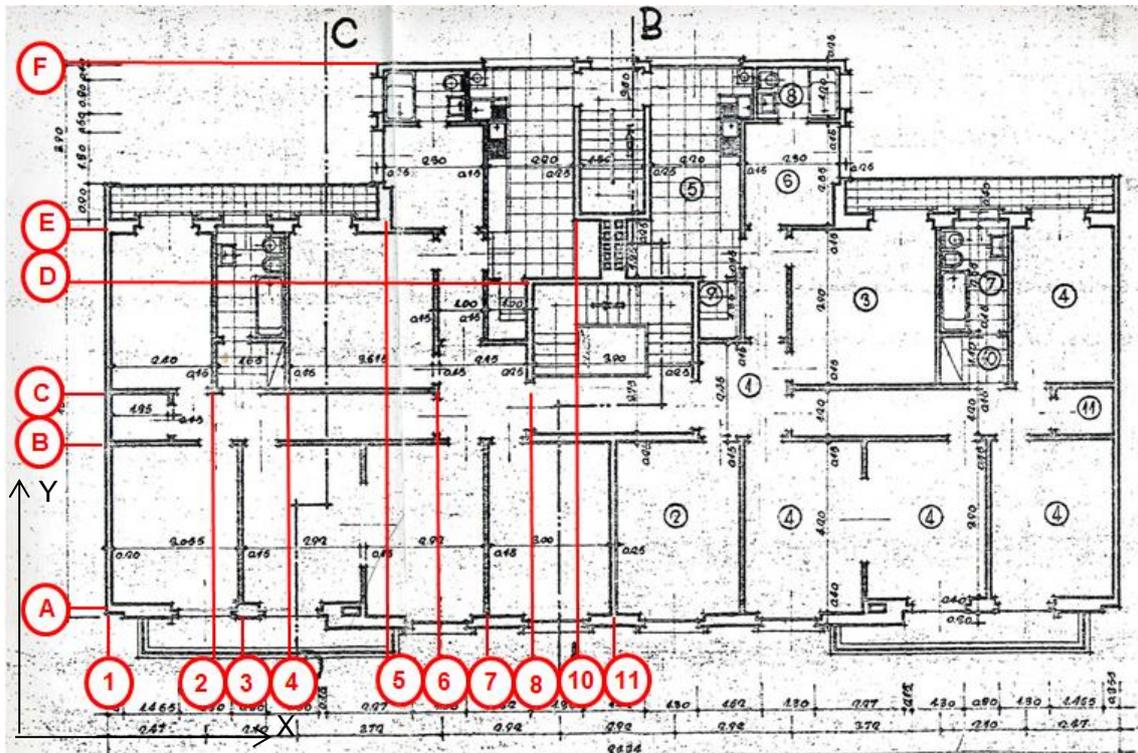
Figura 5.22 - Identificação dos alinhamentos das paredes na planta dos pisos elevados.

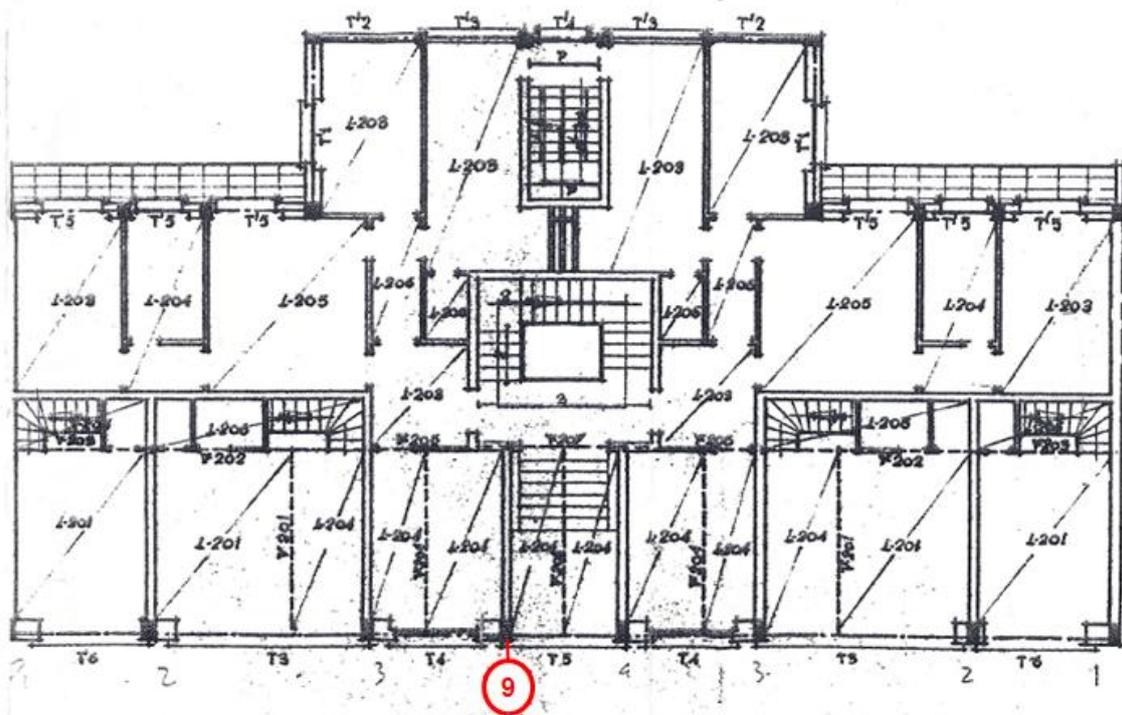
Figura 5.23 - Identificação dos alinhamentos das paredes na planta do piso térreo.
