Avaliação Sísmica de Edifícios “de Placa”

Um caso de estudo em Lisboa

Dissertação para a obtenção do Grau de Mestre em

Engenharia Civil

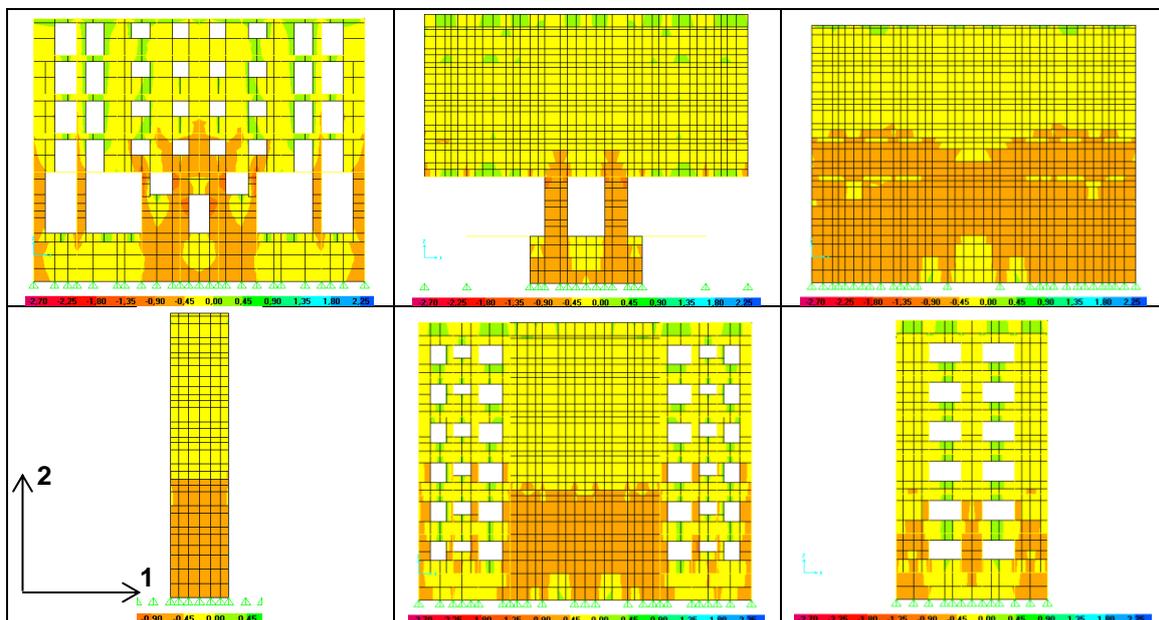
Figura 5.24 - Paredes segundo X: tensões σ_{22} devido à combinação $1,35cp + 1,5sc$ (alinhamentos de A a F, segundo a Figura 5.22).

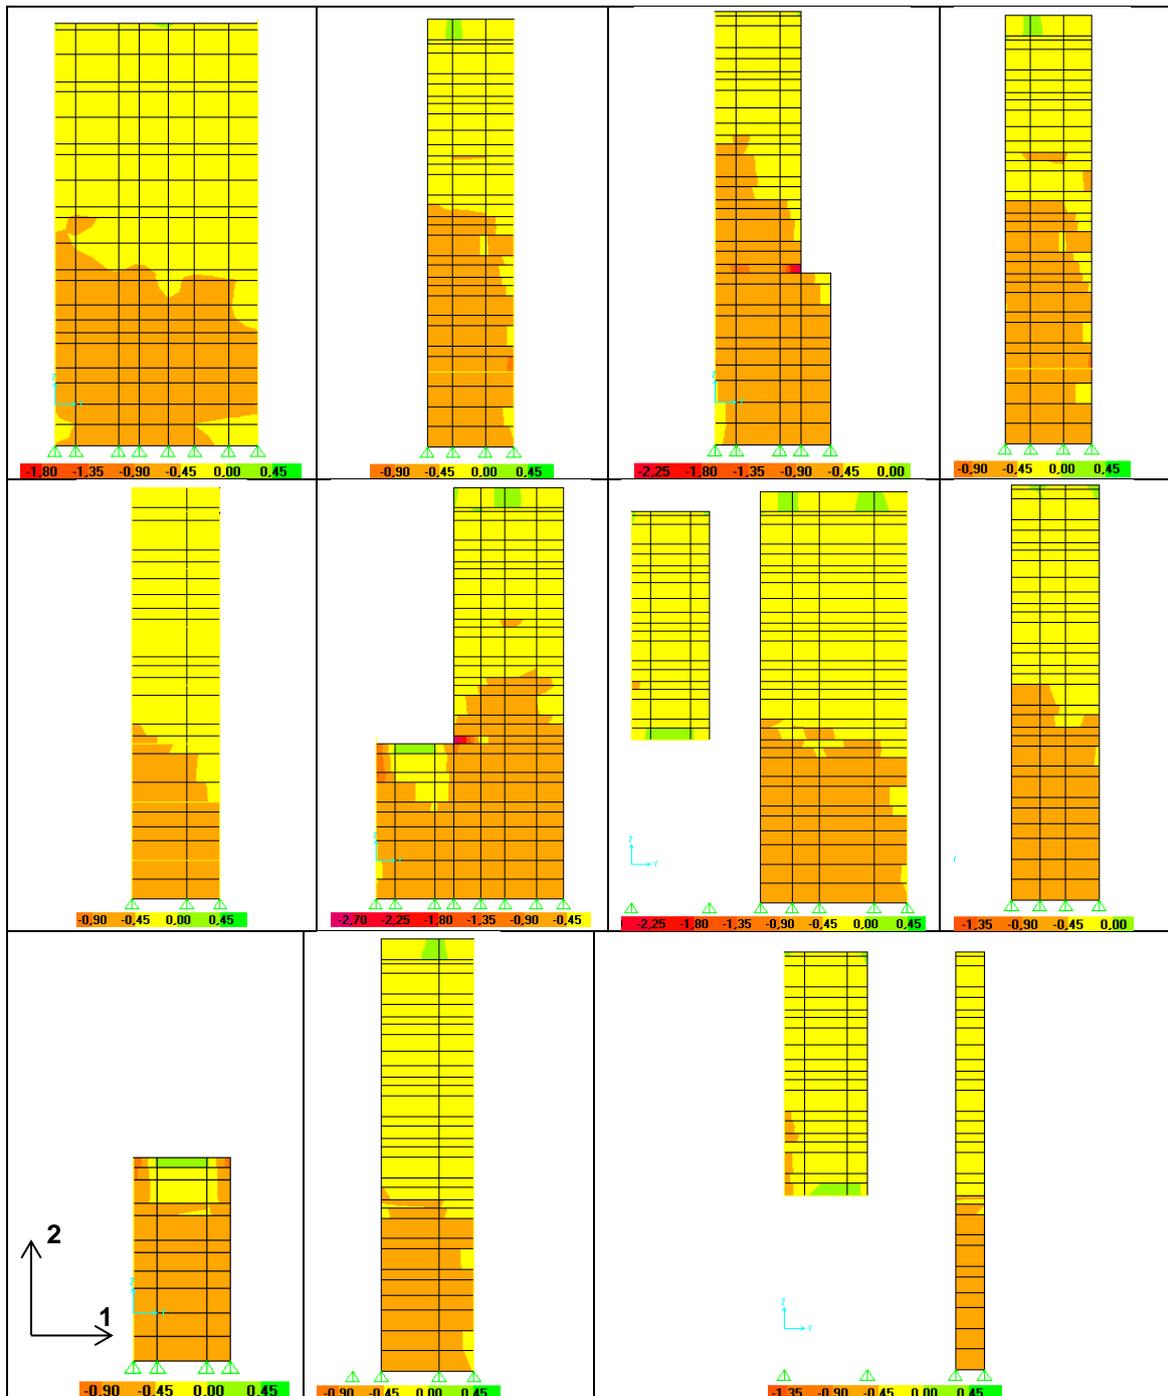
Figura 5.25 - Paredes segundo Y: tensões σ_{22} devido à combinação 1, 35cp + 1, 5sc (alinhamentos de 1 a 11, segundo as Figuras 5.22 e 5.23).

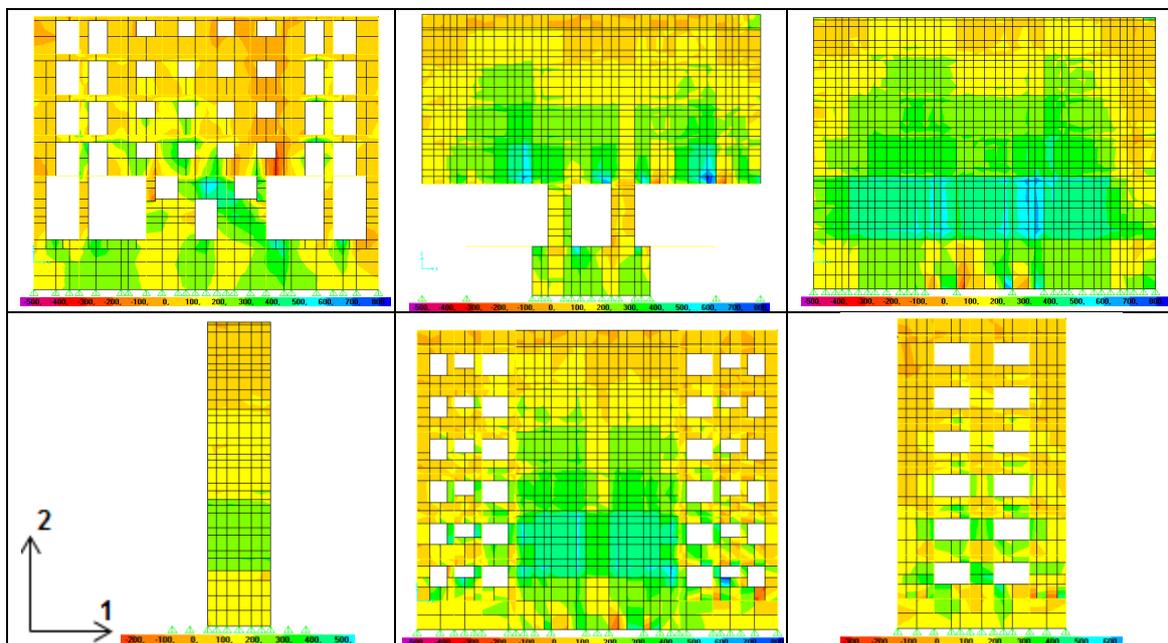
Figura 5.26 - Paredes segundo X: tensões σ_{12} devido à combinação sísmica (alinhamentos de A a F, segundo a Figura 5.22).

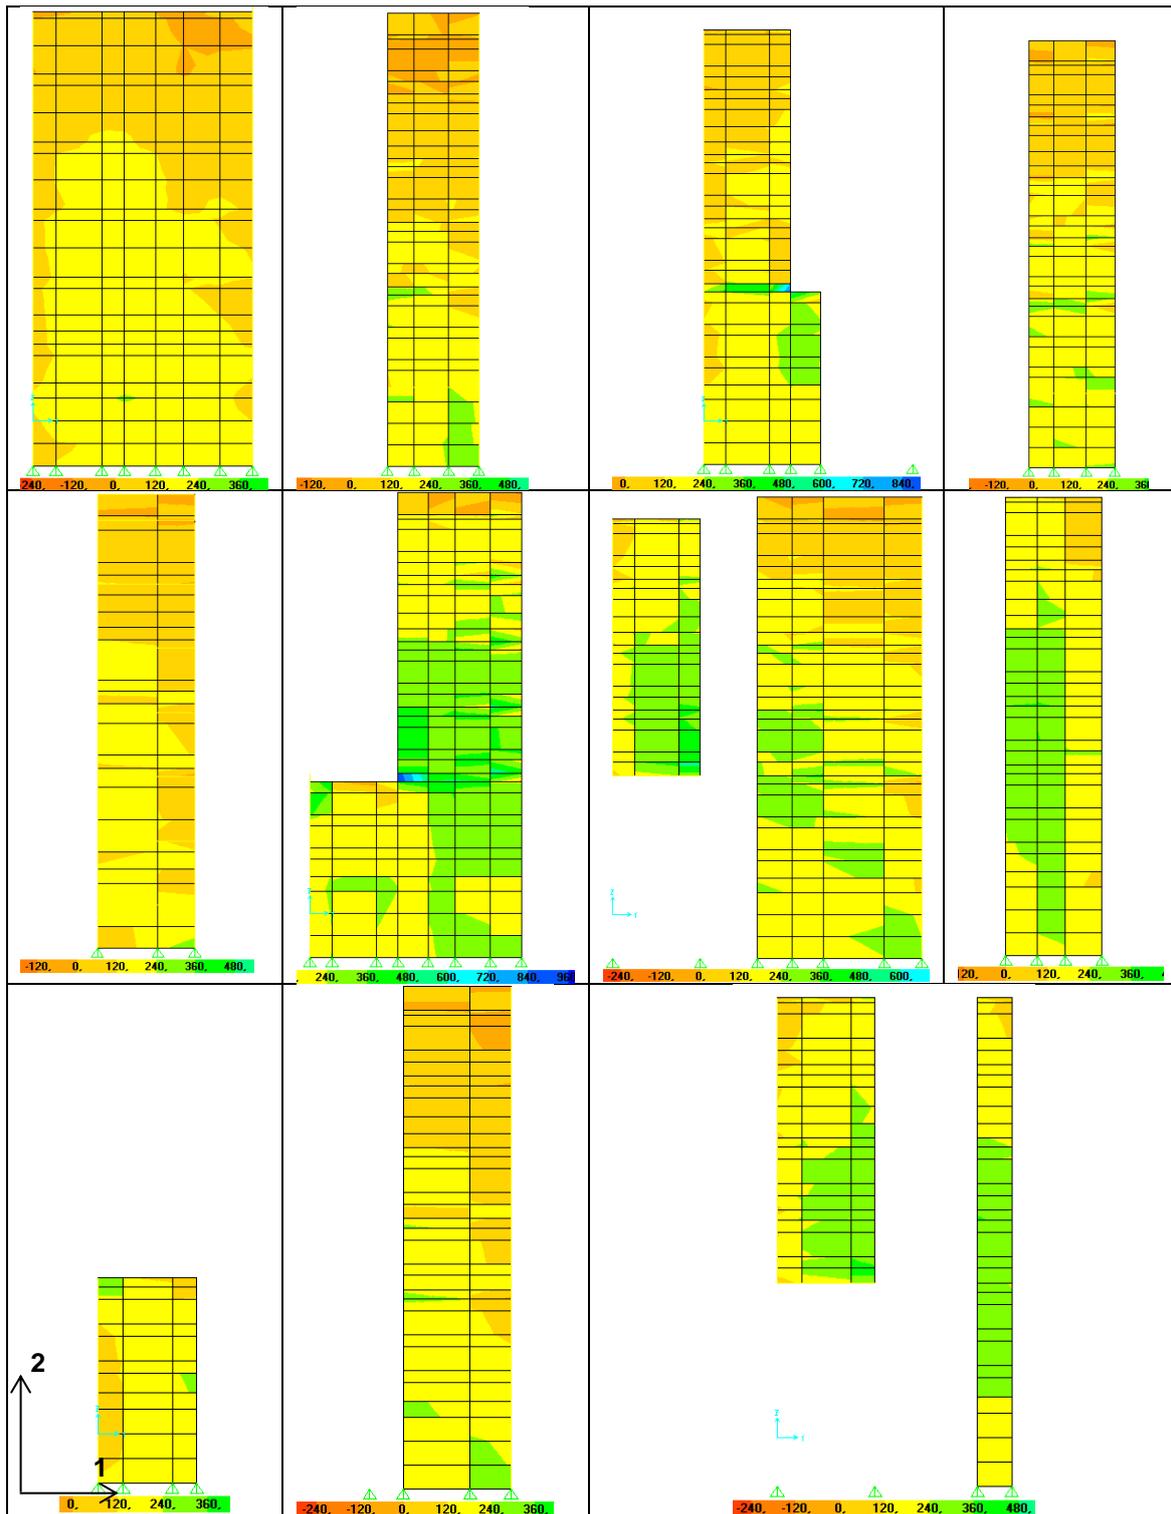
Figura 5.27 - Paredes segundo Y: tensões σ_{12} devido à combinação sísmica (alinhamentos de 1 a 11, segundo as Figuras 5.21 e 5.22).

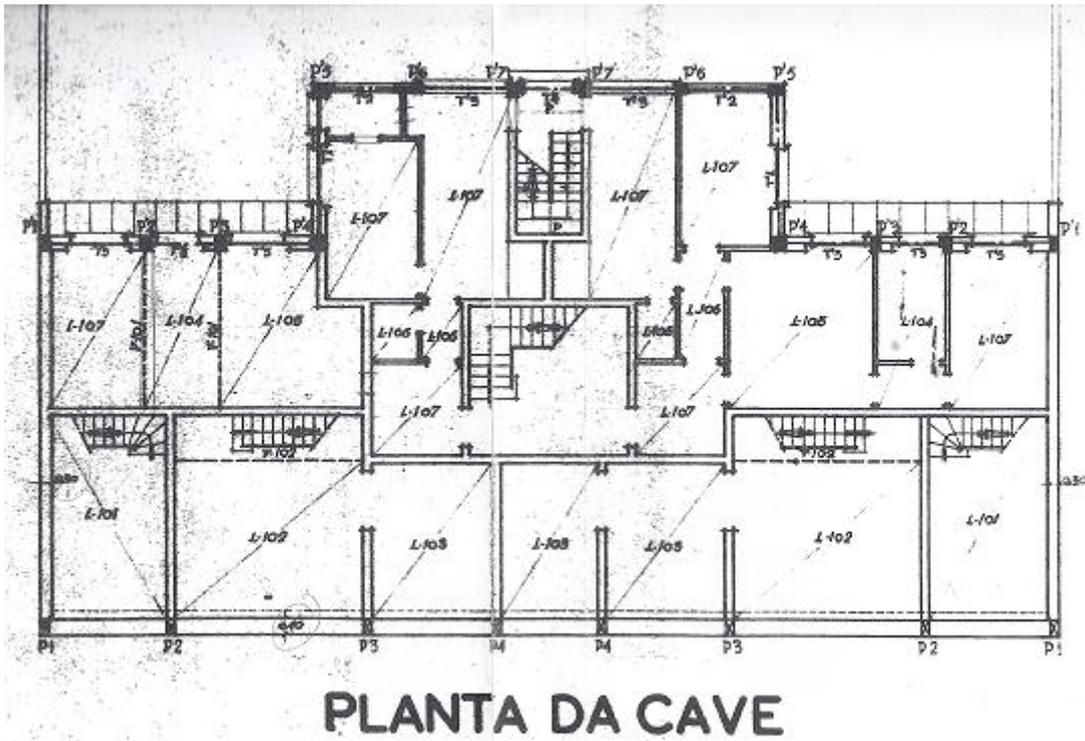
Figura A.1 - Planta da cave [Memória descritiva e justificativa, 1949].

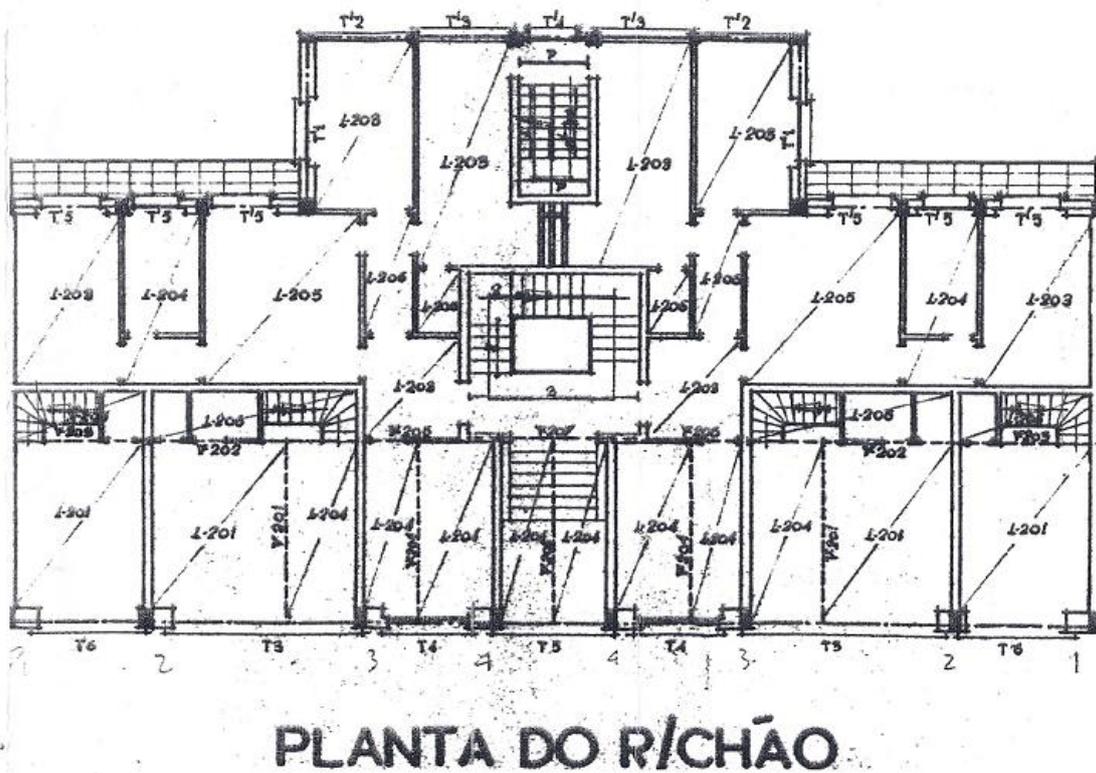
Figura A.2 - Planta do piso térreo [Memória descritiva e justificativa, 1949].

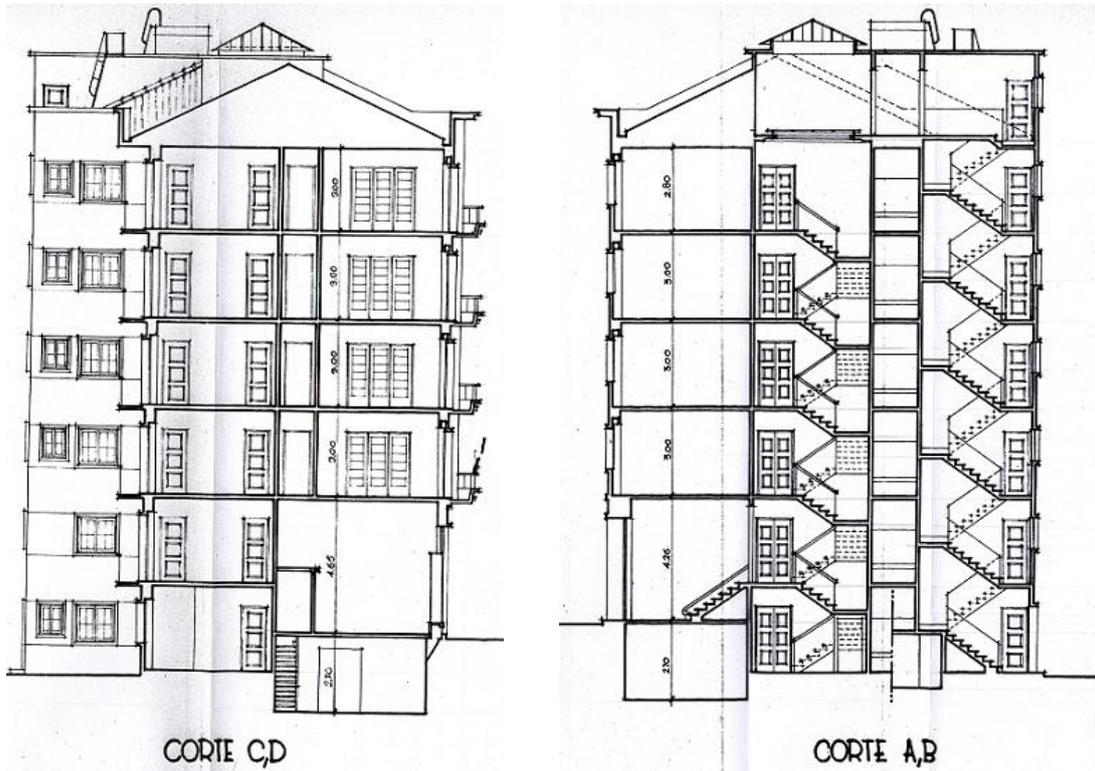
Figura A.5 - Cortes [Memória descritiva e justificativa, 1949].

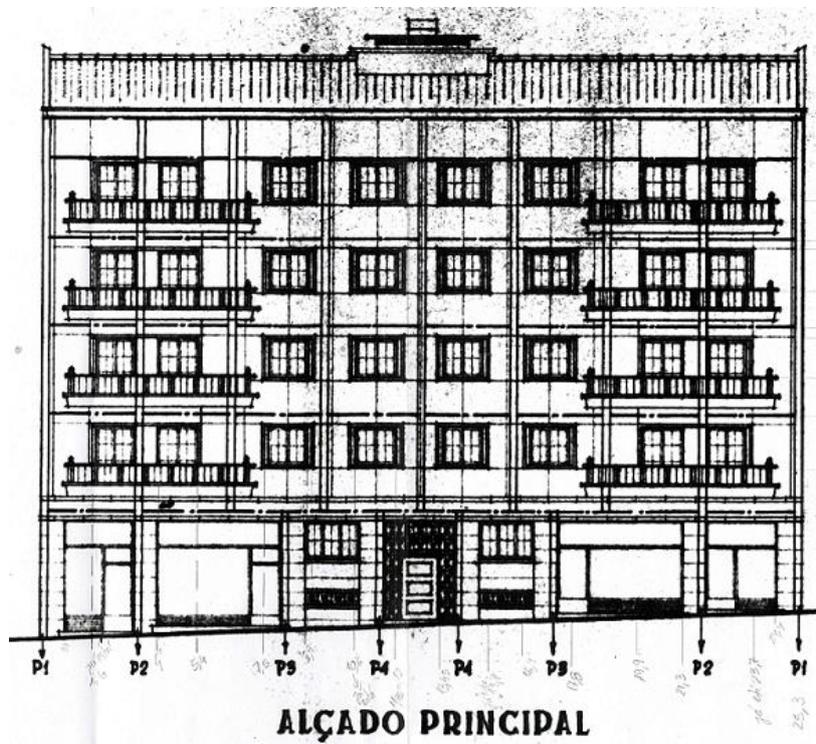
Figura A.6 - Fachada principal [Memória descritiva e justificativa, 1949].

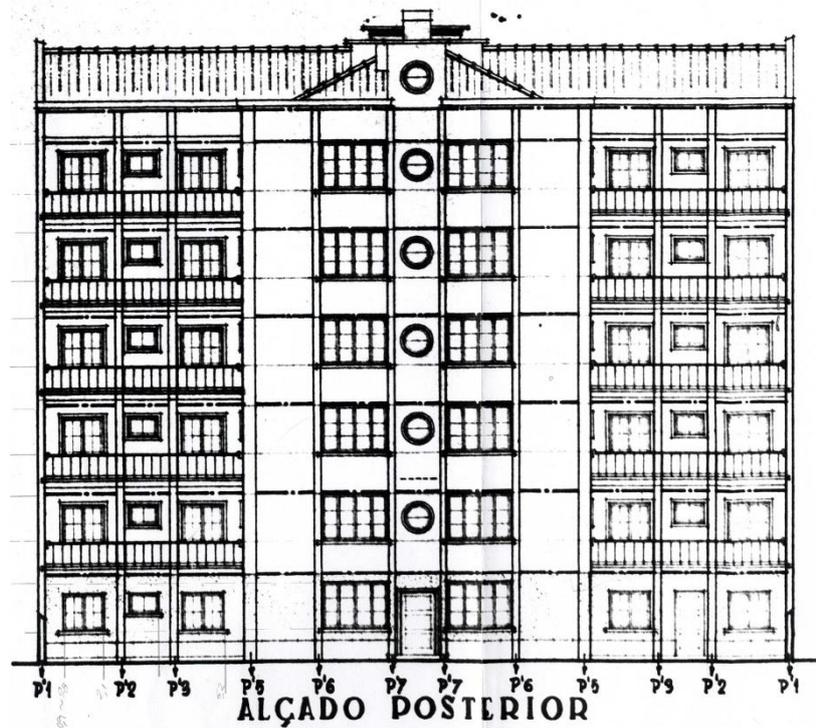
Figura A.7 - Fachada posterior [Memória descritiva e justificativa, 1949].

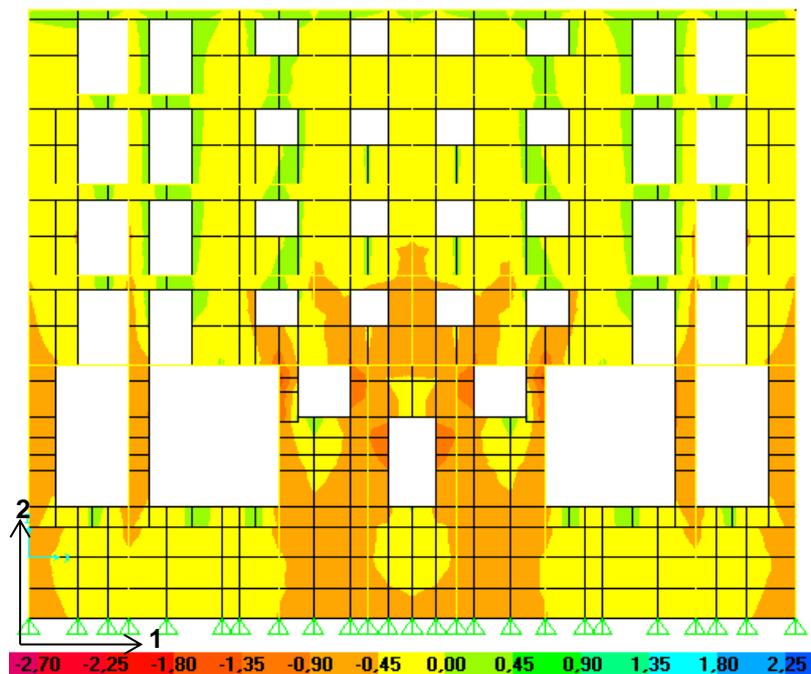
Figura A.8 - Diagrama de tensões σ_{22} do alinhamento A devido à combinação $1,35c_p + 1,5sc$ (MPa).

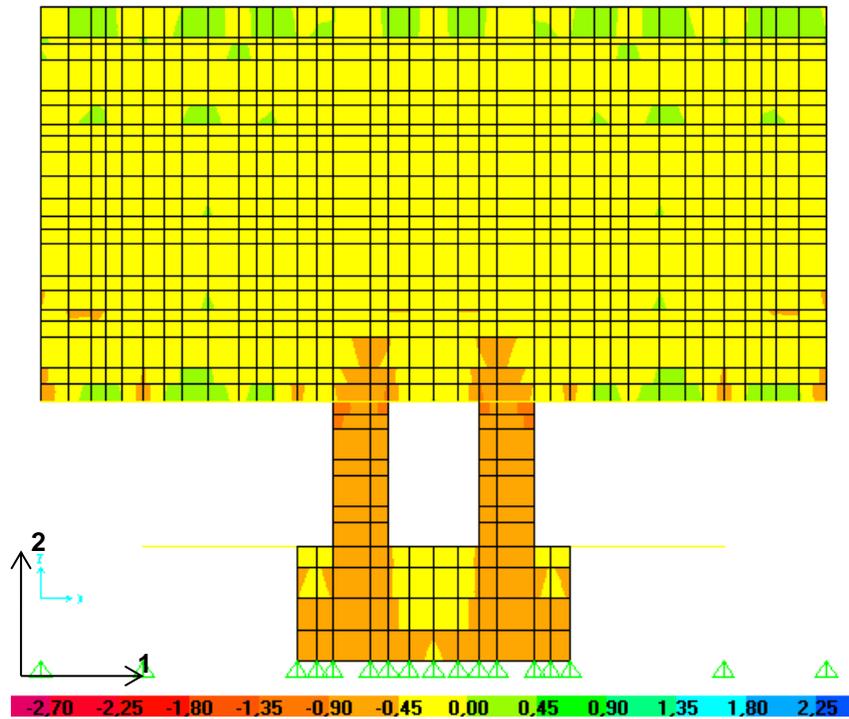
Figura A.9 - Diagrama de tensões σ_{22} do alinhamento B devido à combinação $1,35cp + 1,5sc$ (MPa).

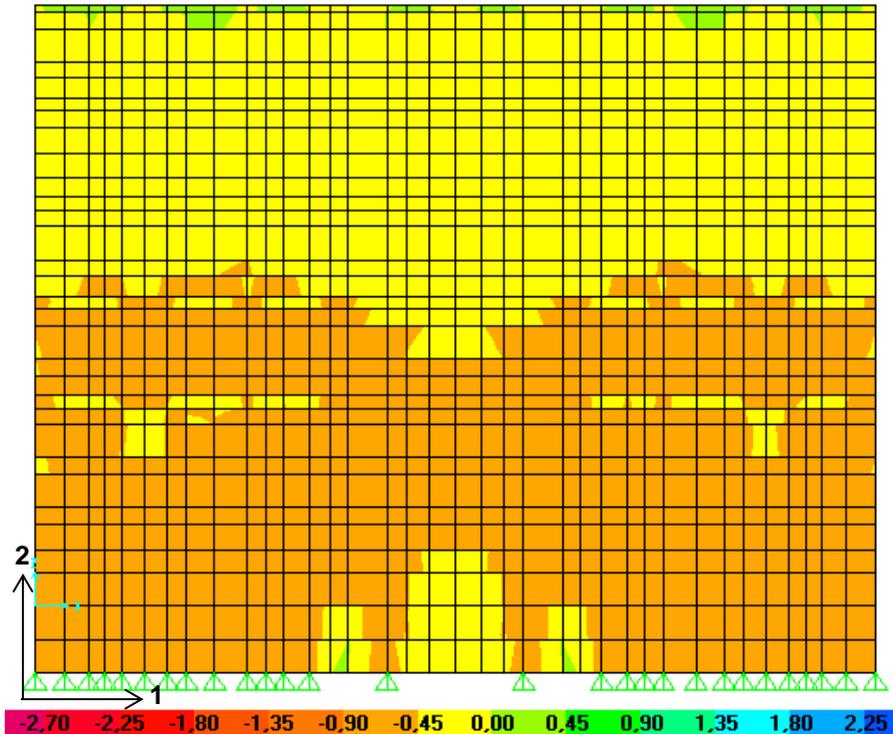
Figura A.10 - Diagrama de tensões σ_{22} do alinhamento C devido à combinação $1,35cp + 1,5sc$ (MPa).

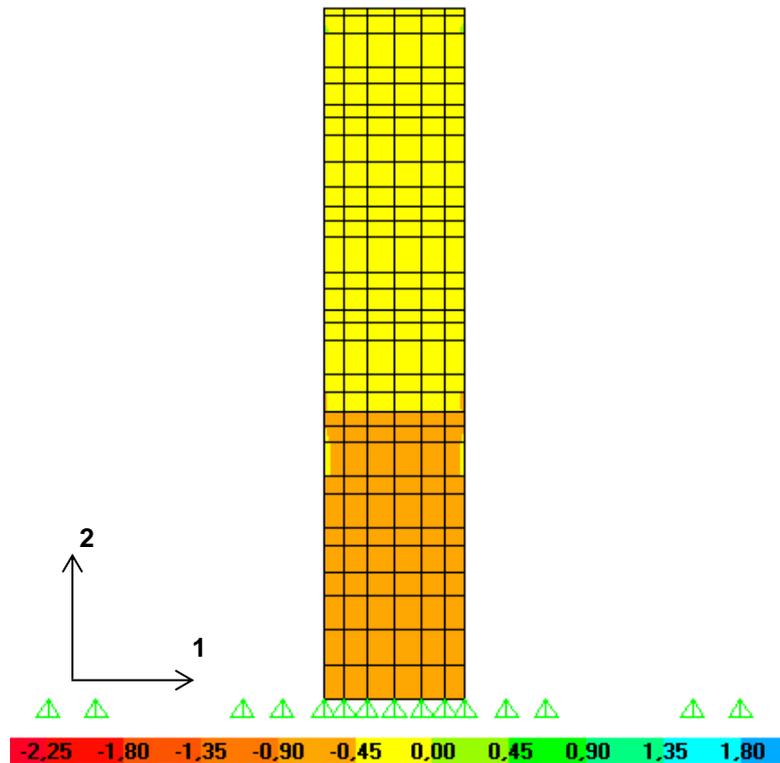
Figura A.11 - Diagrama de tensões σ_{22} do alinhamento D devido à combinação $1,35cp + 1,5sc$ (MPa).

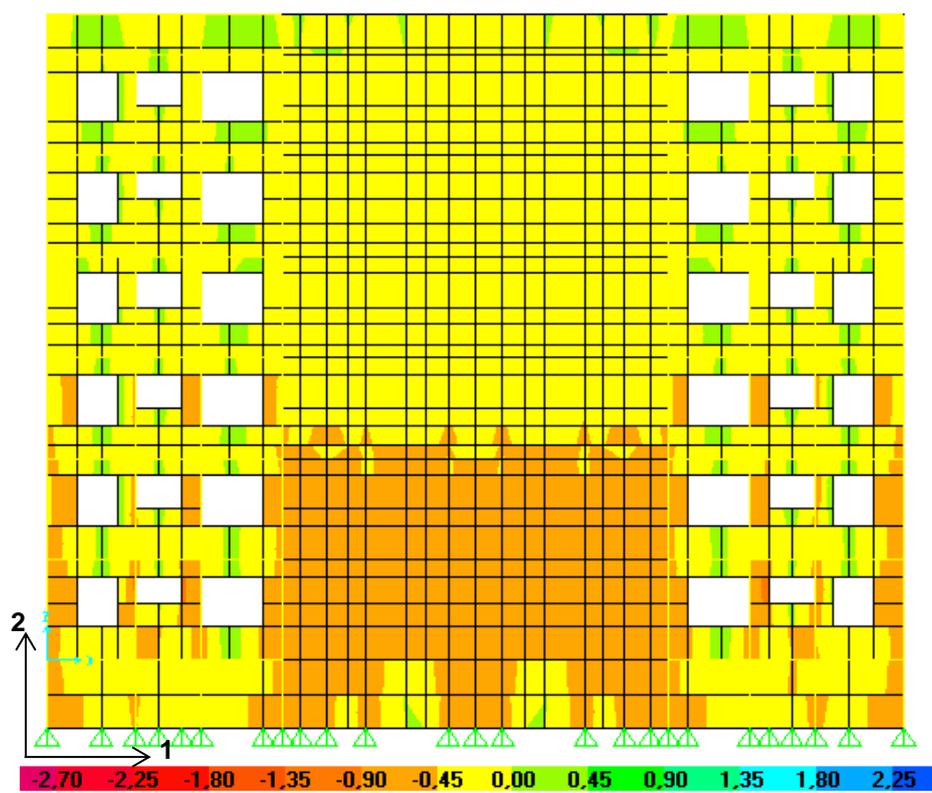
Figura A.12 - Diagrama de tensões σ_{22} do alinhamento E devido à combinação $1,35cp + 1,5sc$ (MPa).

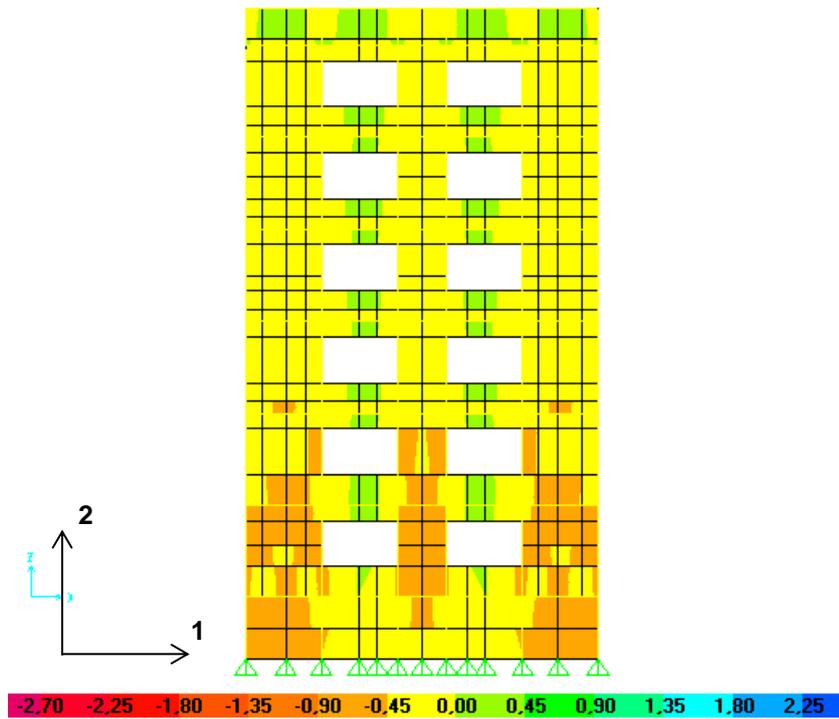
Figura A.13 - Diagrama de tensões σ_{22} do alinhamento F devido à combinação $1,35cp + 1,5sc$ (MPa).

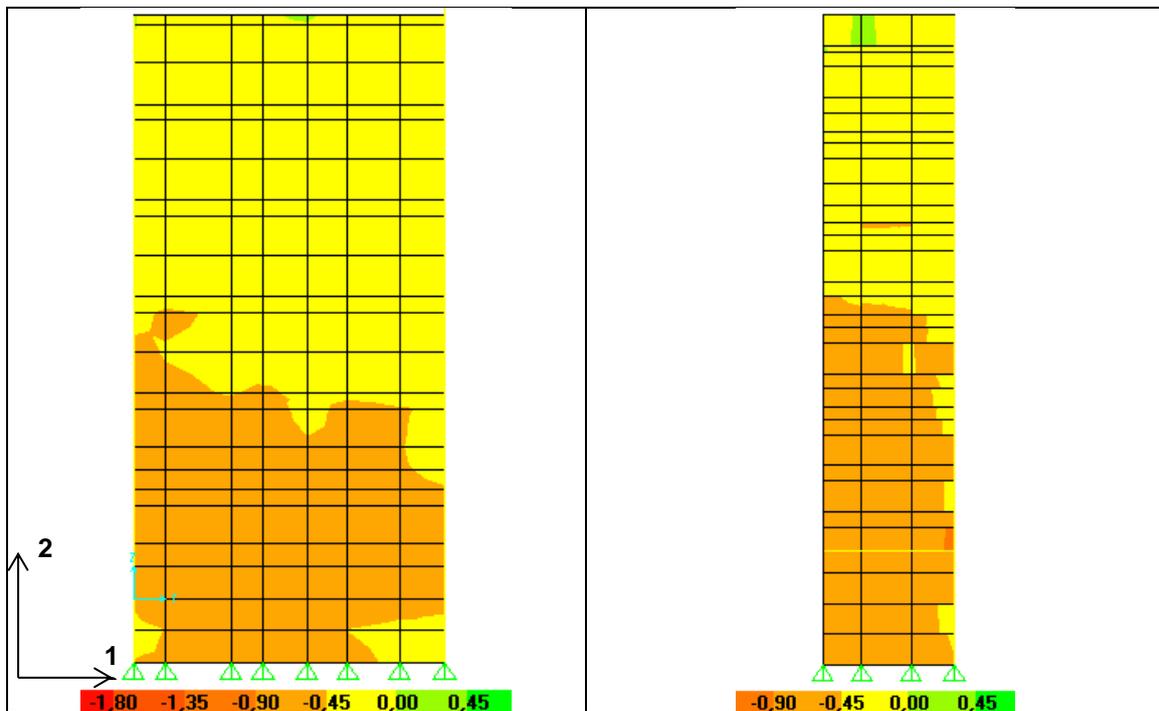
Figura A.14 - Diagramas de tensões σ_{22} do alinhamento 1 e 2 devido à combinação $1,35cp + 1,5sc$ (MPa).

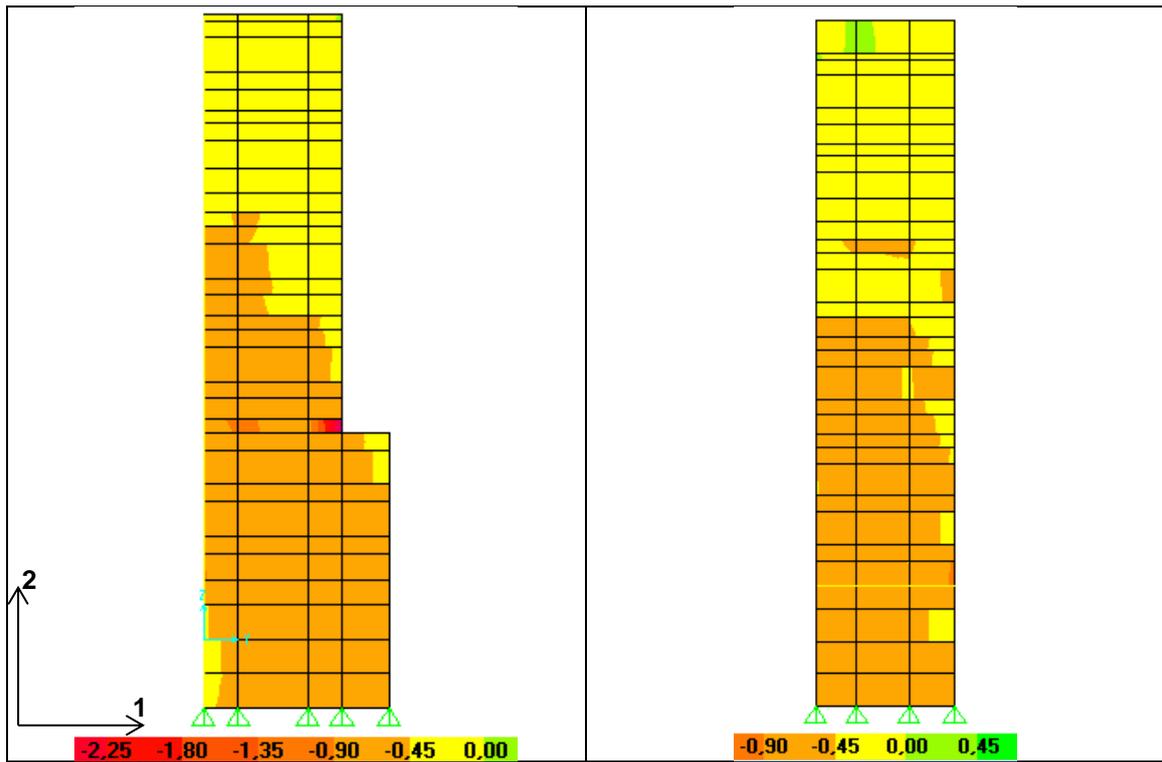
Figura A.15 - Diagramas de tensões σ_{22} do alinhamento 3 e 4 devido à combinação $1,35cp + 1,5sc$ (MPa).

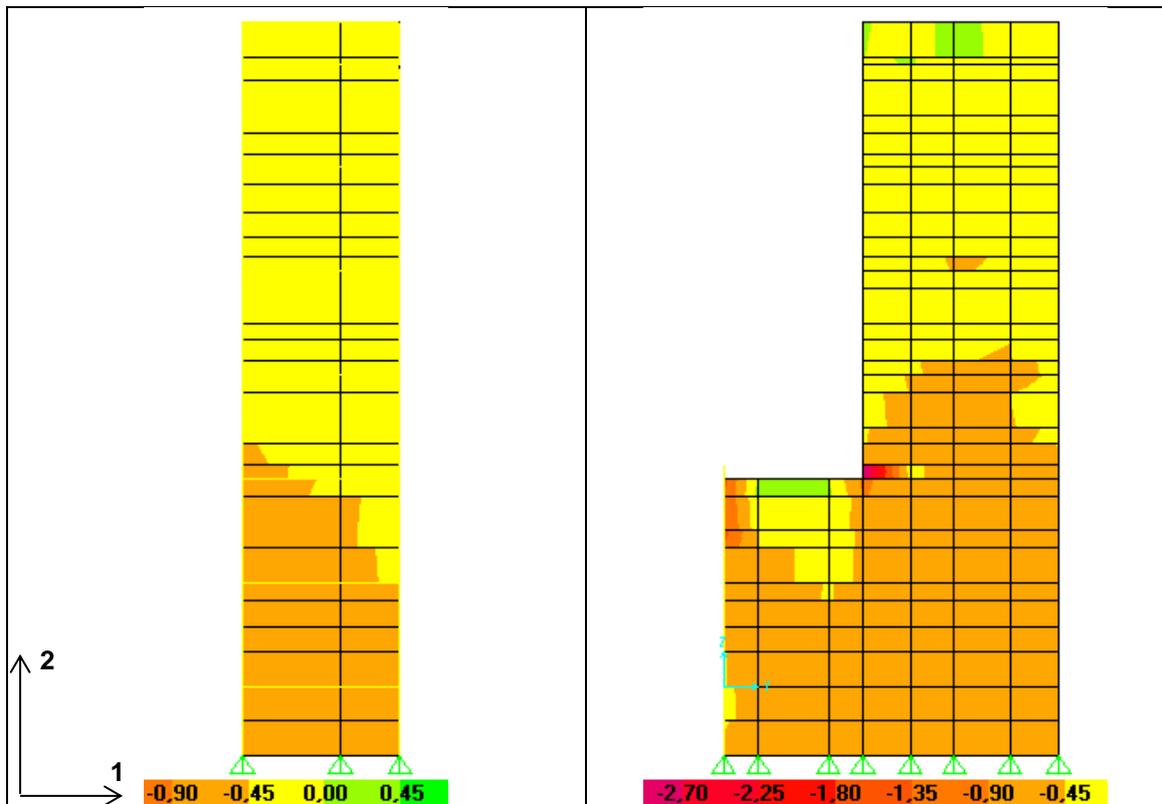
Figura A.16 - Diagramas de tensões σ_{22} do alinhamento 5 e 6 devido à combinação $1,35cp + 1,5sc$ (MPa).

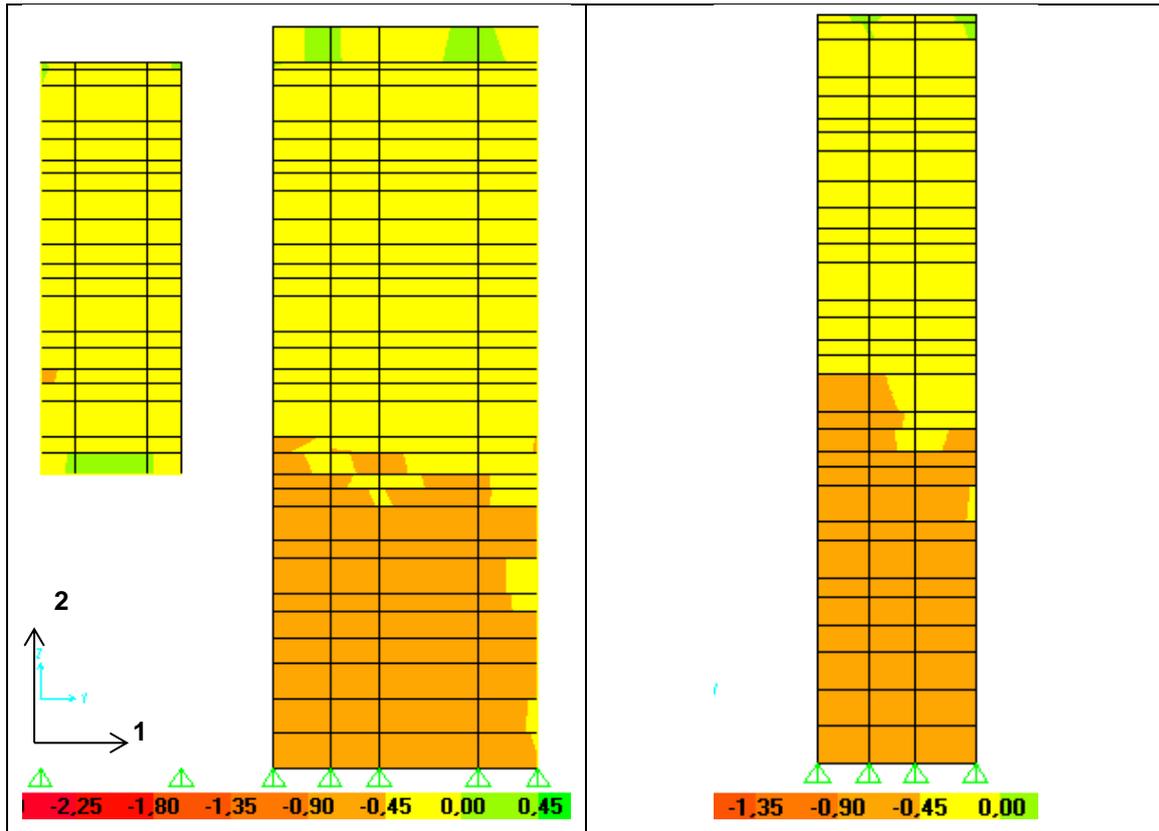
Figura A.17 - Diagramas de tensões σ_{22} do alinhamento 7 e 8 devido à combinação $1,35c_p + 1,5s_c$ (MPa).

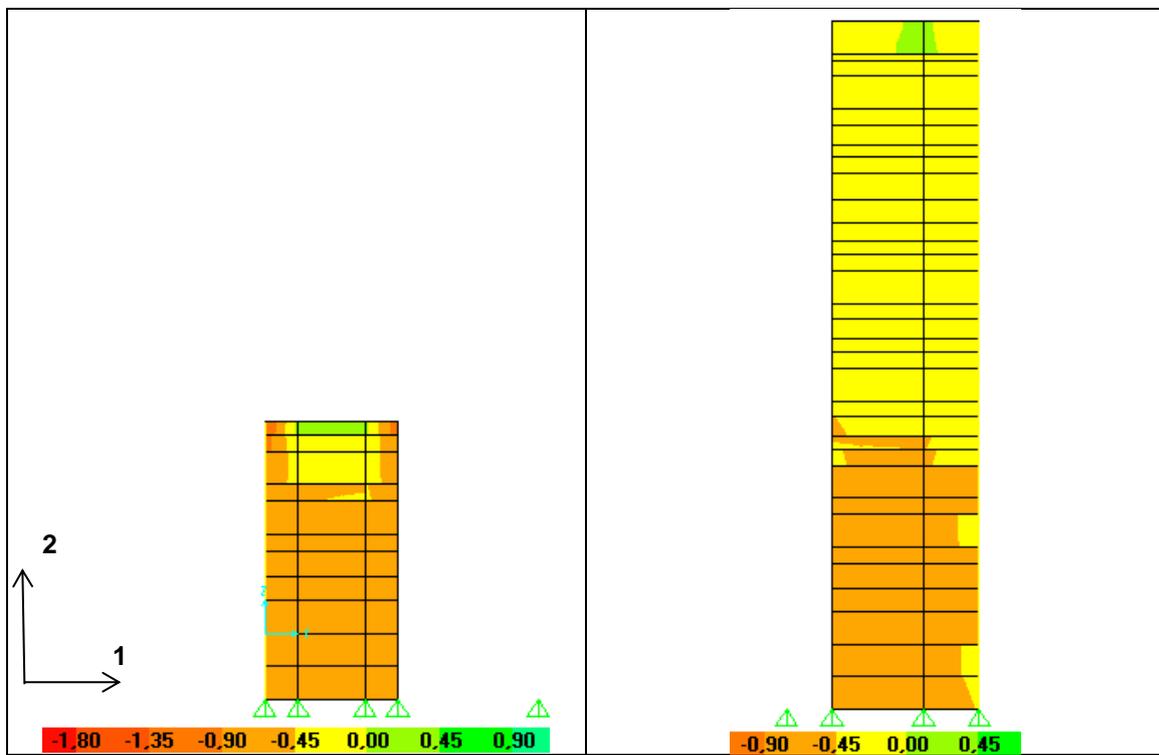
Figura A.18 - Diagramas de tensões σ_{22} do alinhamento 9 e 10 devido à combinação $1,35c_p + 1,5s_c$ (MPa).

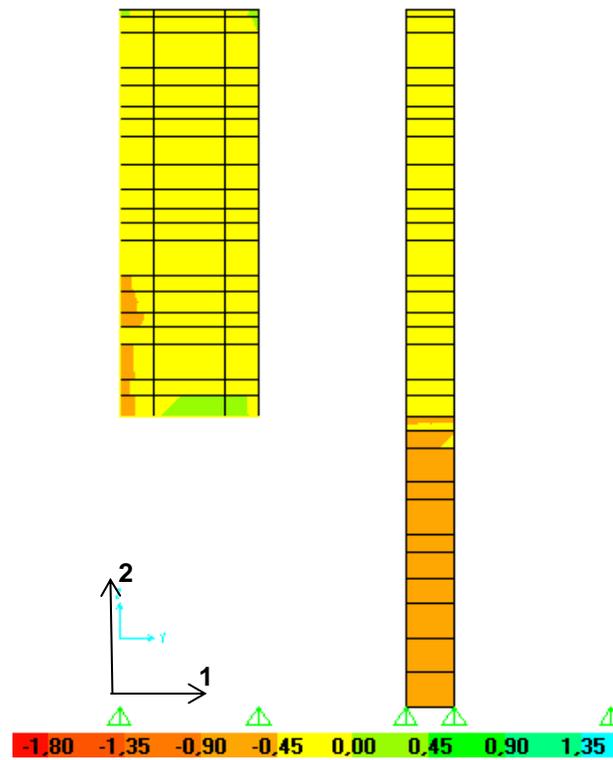
Figura A.19 - Diagrama de tensões σ_{22} do alinhamento 11 devido à combinação $1,35cp + 1,5sc$ (MPa).

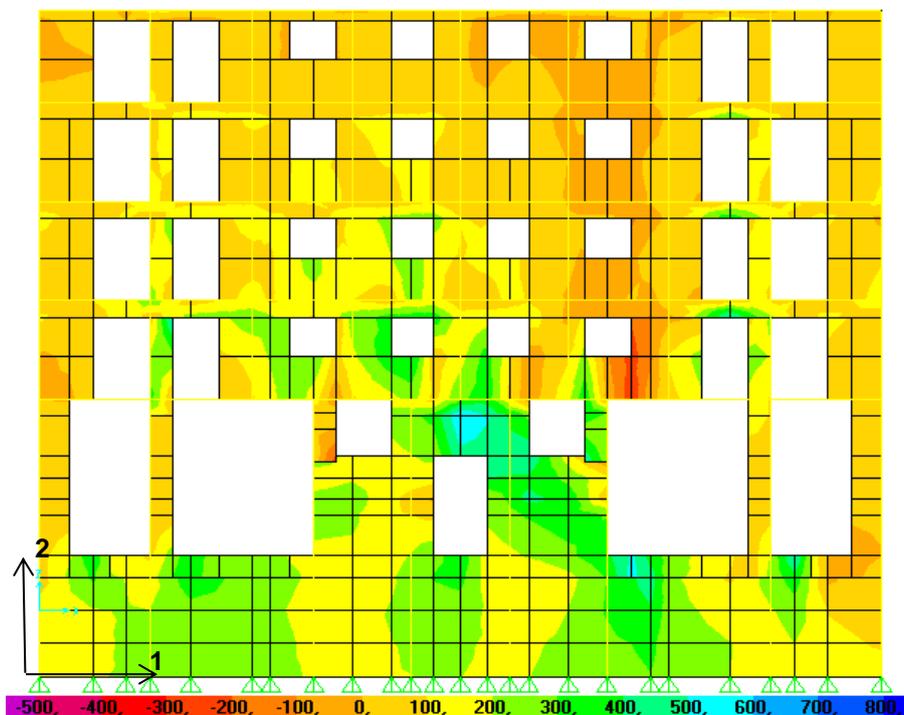
Figura A.20 - Diagrama de tensões σ_{12} do alinhamento A devido à combinação sísmica (kPa).

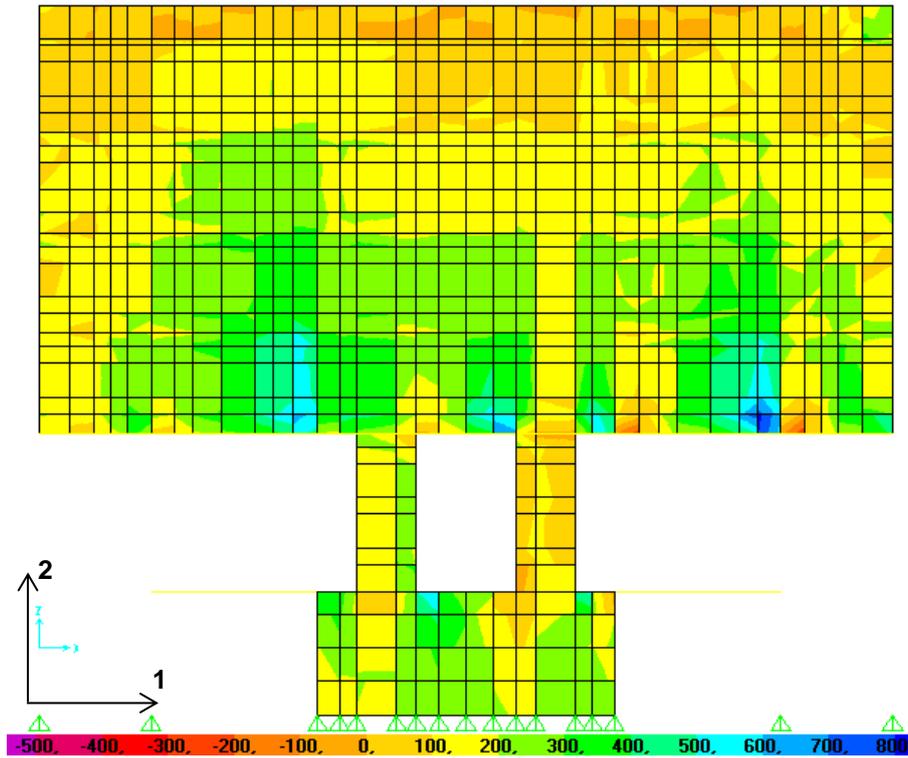
Figura A.21 - Diagrama de tensões σ_{12} do alinhamento B devido à combinação sísmica (kPa).

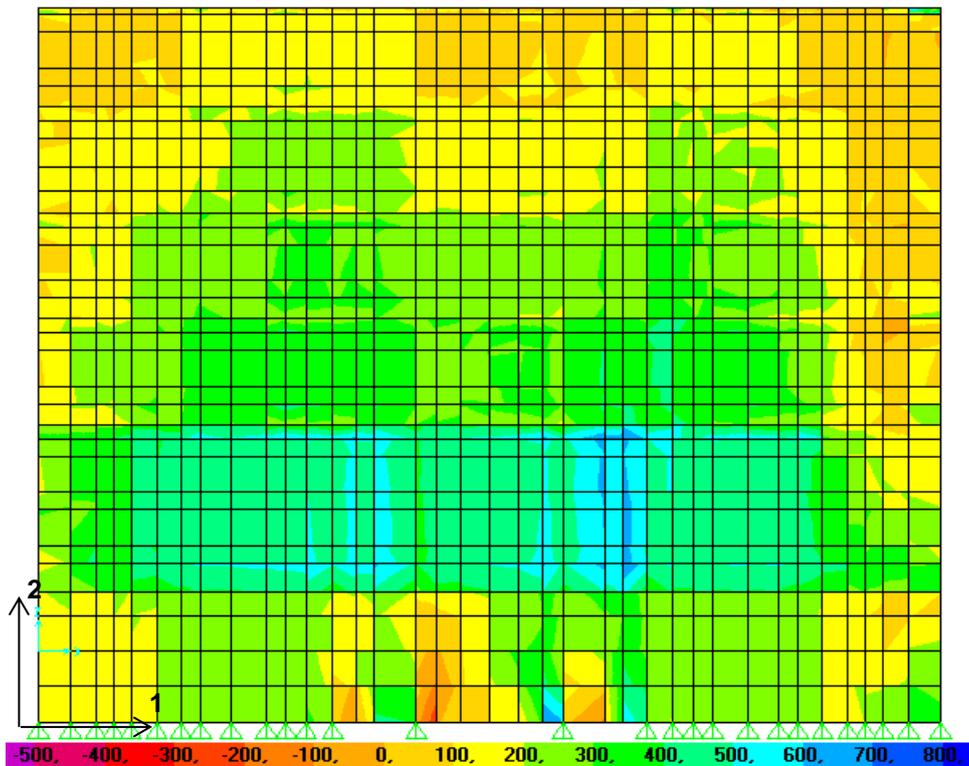
Figura A.22 - Diagrama de tensões σ_{12} do alinhamento C devido à combinação sísmica (kPa).

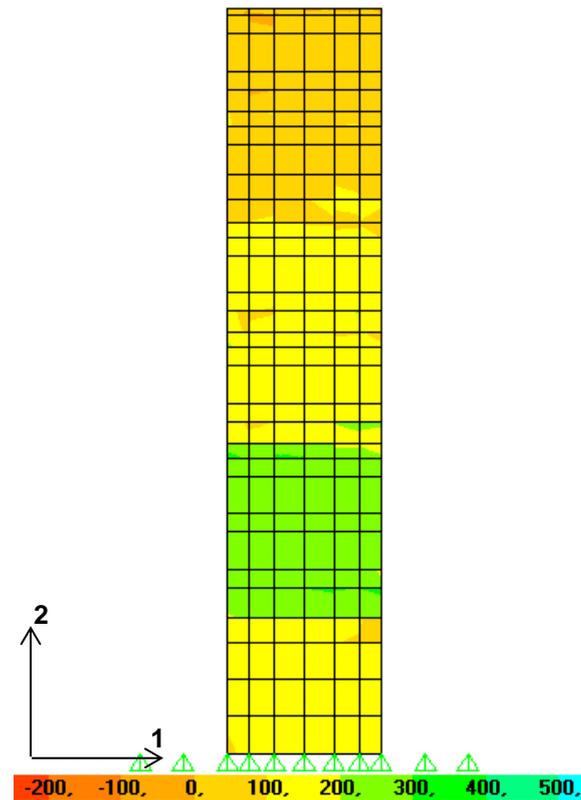
Figura A.23 - Diagrama de tensões σ_{12} do alinhamento D devido à combinação sísmica (kPa).

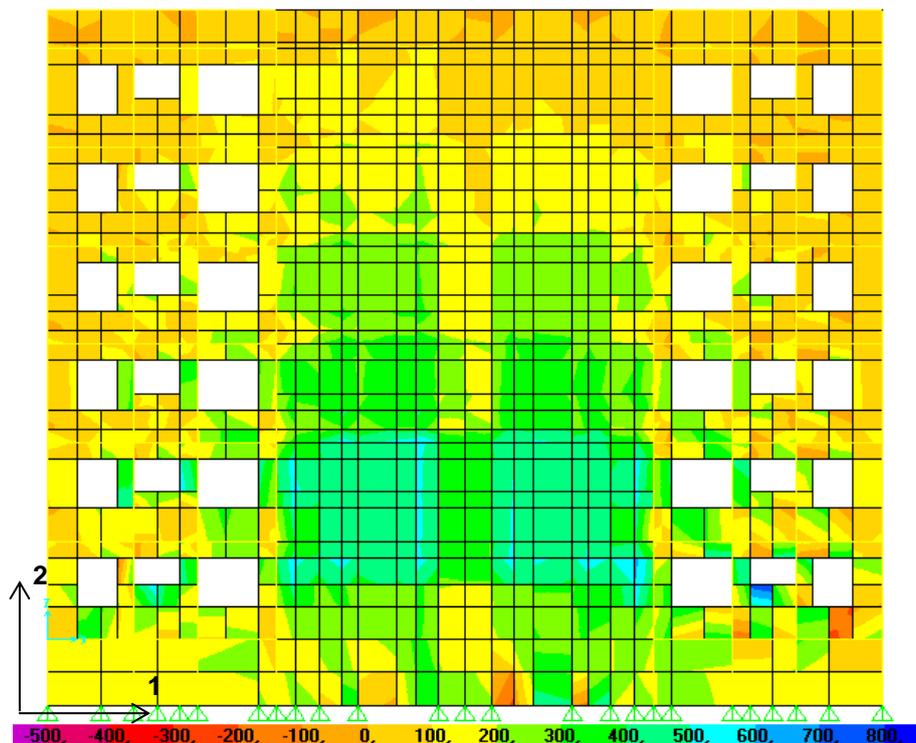
Figura A.24 - Diagrama de tensões σ_{12} do alinhamento E devido à combinação sísmica (kPa).

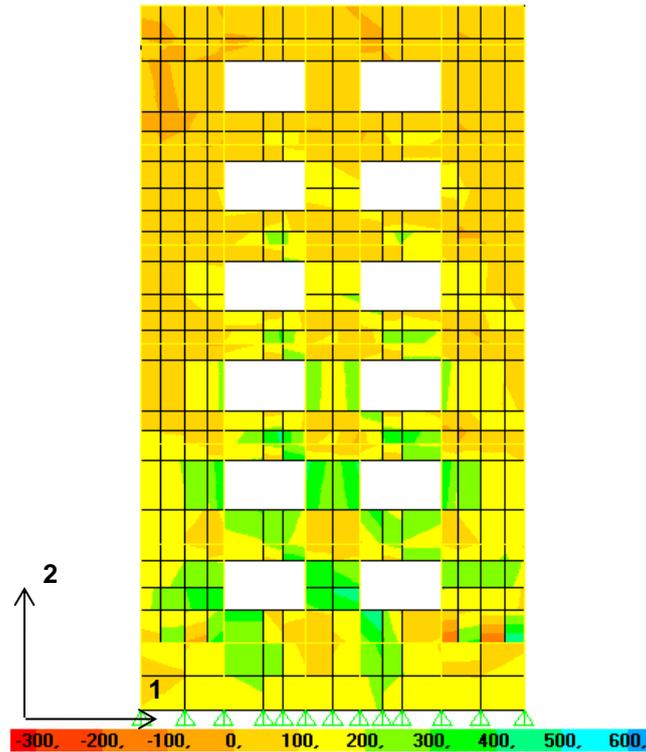
Figura A.25 - Diagrama de tensões σ_{12} do alinhamento F devido à combinação sísmica (kPa).

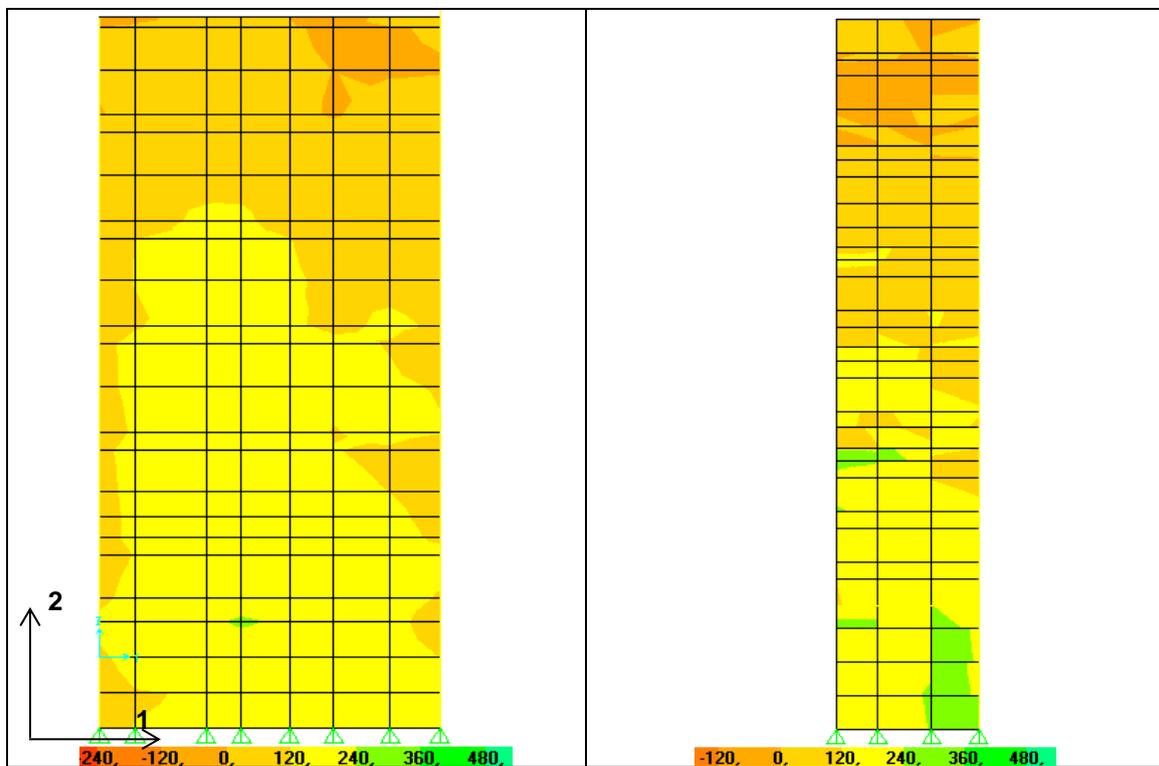
Figura A.26 - Diagrama de tensões σ_{12} do alinhamento 1 e 2 devido à combinação sísmica (kPa).
