Avaliação Sísmica de Edifícios “de Placa”

Um caso de estudo em Lisboa

Dissertação para a obtenção do Grau de Mestre em

Engenharia Civil

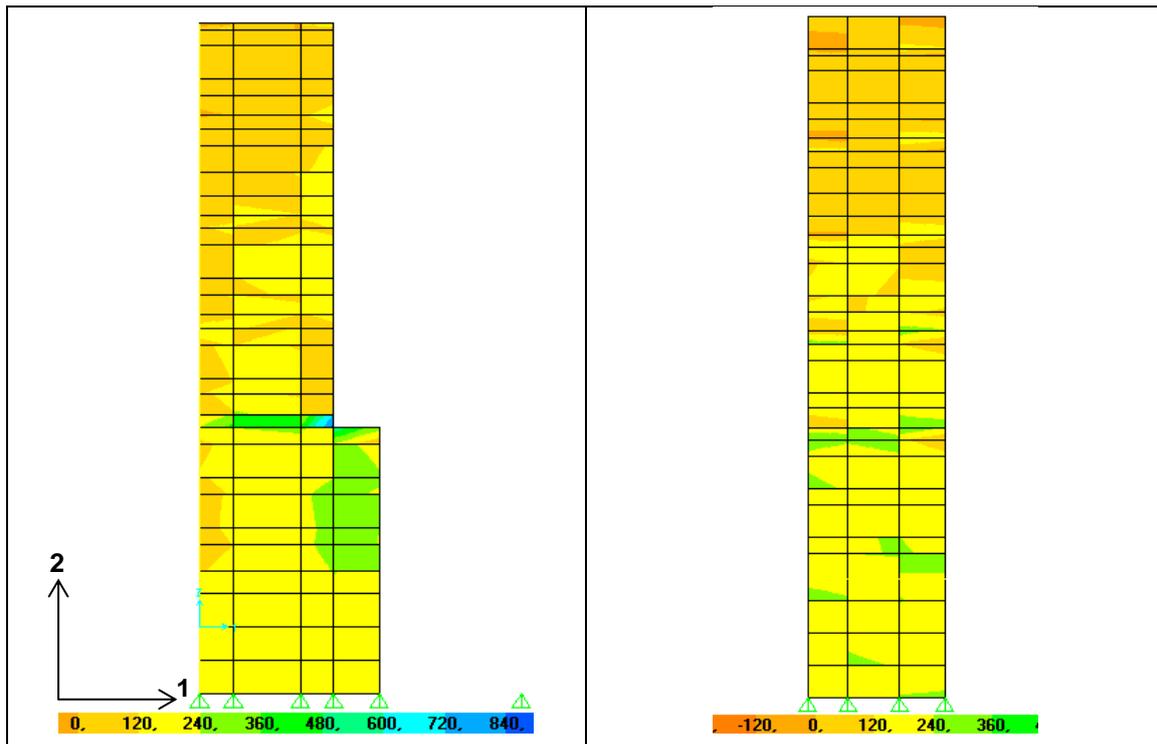
Figura A.27 - Diagrama de tensões σ_{12} do alinhamento 3 e 4 devido à combinação sísmica (kPa).

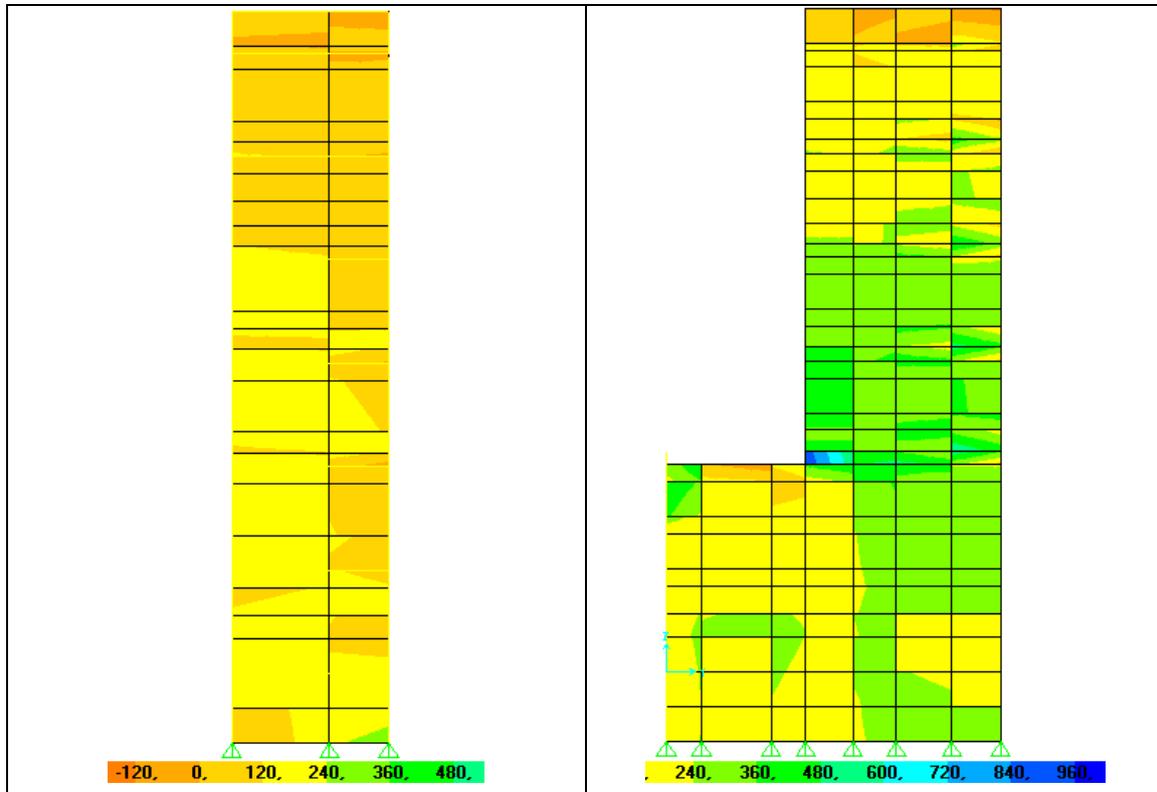
Figura A.28 - Diagrama de tensões σ_{12} do alinhamento 5 e 6 devido à combinação sísmica (kPa).

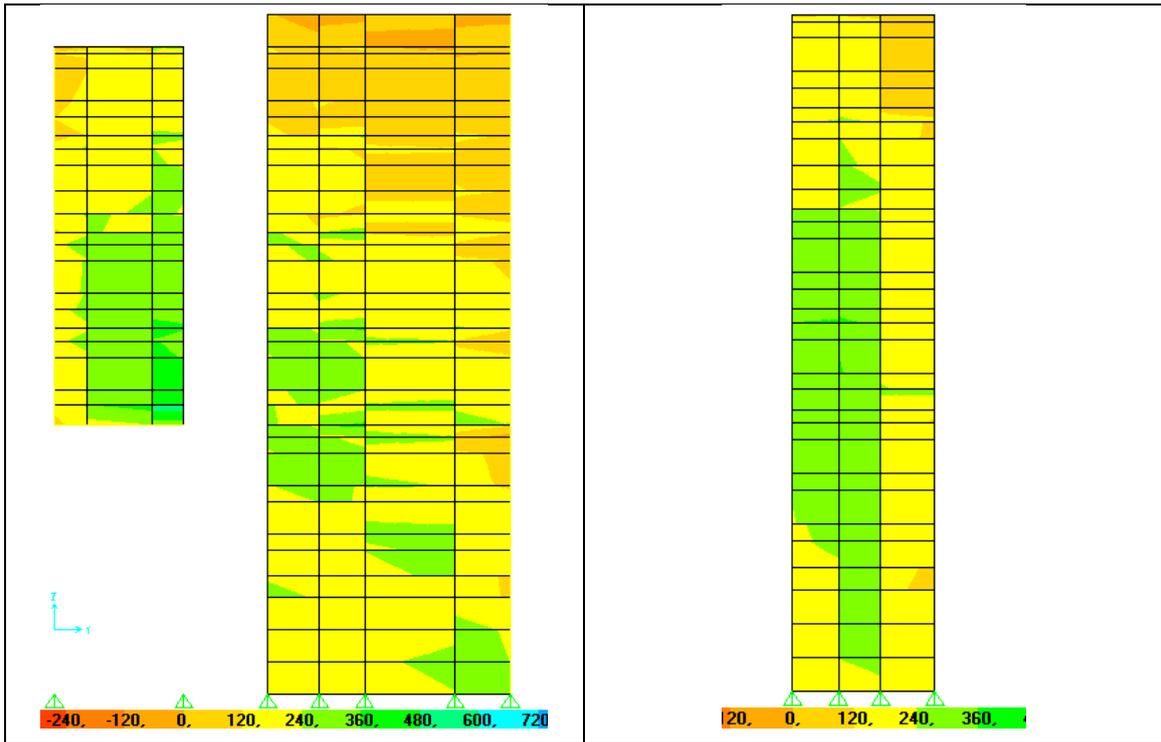
Figura A.29 - Diagrama de tensões σ_{12} do alinhamento 7 e 8 devido à combinação sísmica (kPa).

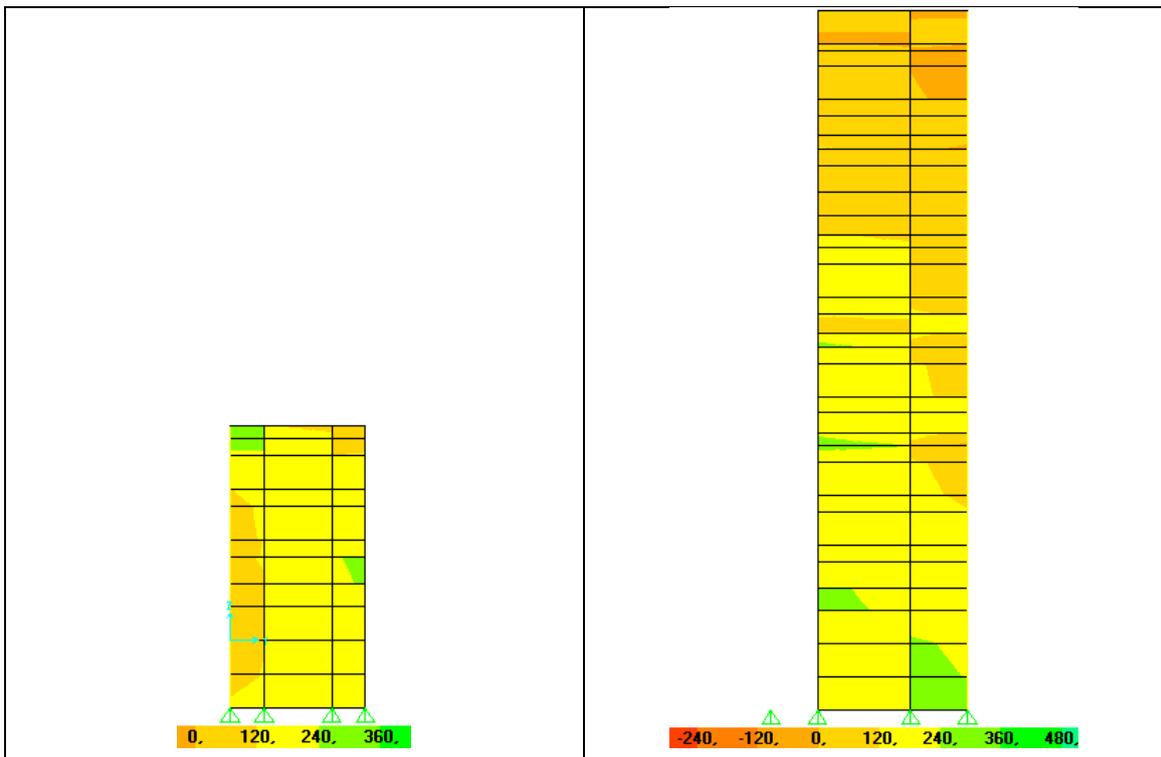
Figura A.30 - Diagrama de tensões σ_{12} do alinhamento 9 e 10 devido à combinação sísmica (kPa).
