# PARQUE ESCOLAR

**REFORÇO SÍSMICO  
DE EDIFÍCIOS ESCOLARES**  
*SEISMIC STRENGTHENING OF  
SCHOOL BUILDINGS*

The material now published explains the work that Parque Escolar, EPE, has done to upgrade and safeguard Portugal's school building heritage by restoring its physical and functional effectiveness with regard to the viability of their conditions of structural safety and seismic strengthening.

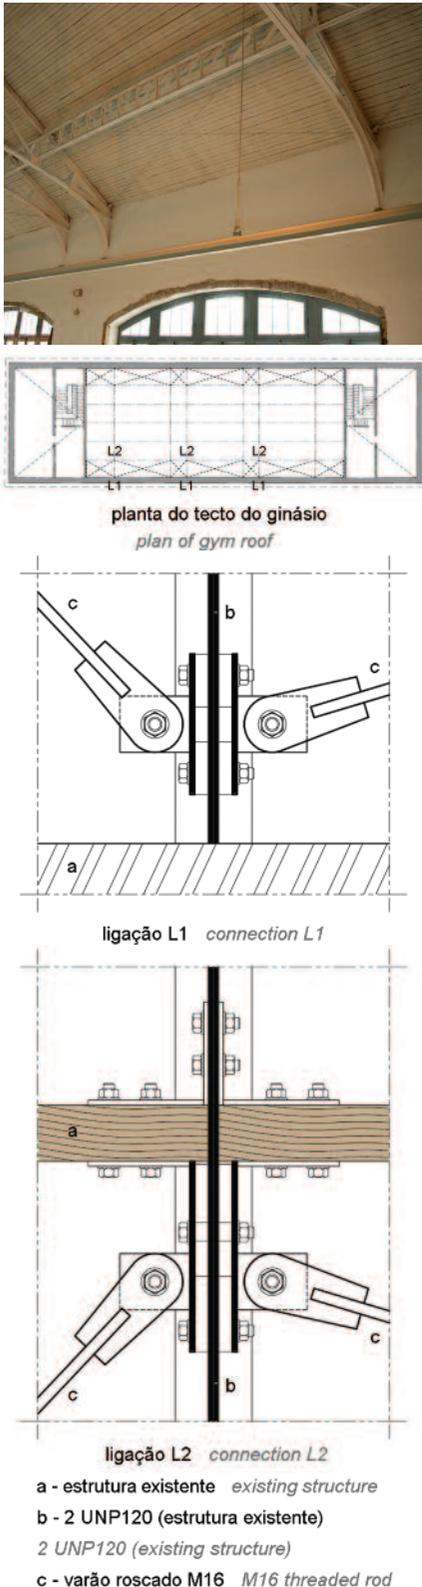
No caso das paredes de topo, verificou-se que nos apoios indirectos, sobre as paredes do piso 1, existiam tensões elevadas. Em caso de sismo, esta situação era extremamente gravosa pois as paredes de apoio, perpendiculares às paredes interrompidas, não tinham capacidade para suportar o nível de esforços transmitidos.

Fig. 6 – Travamento das asnas metálicas da cobertura do ginásio  
Bracing of the steel trusses in the gym roof

High stresses were found in the indirect supports of the end walls, above the walls of floor 1. In the event of earthquake this situation would be extremely serious because the support walls, being perpendicular to the discontinuous walls, were unable to sustain the level of forces transmitted.

Tendo em conta os resultados das análises, conceberam-se soluções de reforço que garantissem o travamento das fachadas e das outras paredes do ginásio: introduziram-se travamentos metálicos na cobertura (figura 6); aumentou-se a resistência das paredes nas zonas sujeitas a maiores esforços de tracção; prolongaram-se,

Bearing in mind the results of the analyses, strengthening solutions were devised that would ensure the bracing of the façades and the other walls of the gym: steel bracings were introduced in the roof (figure 6); the walls in the areas subject to the greatest largest tensile forces were strengthened; the interior walls of the stairs at the upper level of the gym were indirectly extended to the foundation by installing reinforced concrete frames. Fresh numerical analyses showed that there were significant improvements in the seismic behaviour of the main wing after this strengthening work, with the displacements (table 1) and stresses in the masonry (figure 7) being considerably lower.

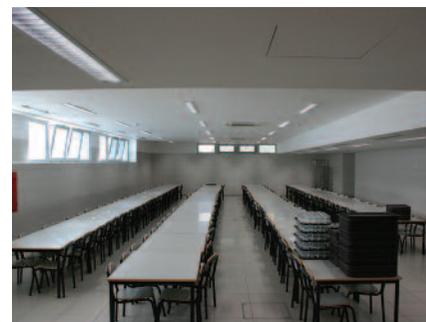
Fig. 4 – Cave aproveitada para execução do refeitório  
*Basement used for the canteen*

A new basement floor was executed beneath the area between the gym and the classroom wings (figure 4) for the new canteen and kitchen and a second basement was created elsewhere to accommodate changing rooms and access to the new level of the gyms. The initial modernization project was altered during the course of the works to enable these basements to be executed without demolishing the foundations of the masonry walls of the upper floors and keeping the slabs and beams of the existing floors. This design was the work of the general contractor.

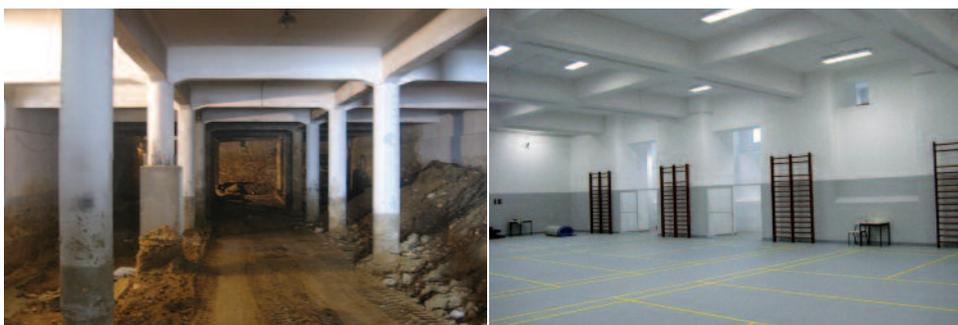
Fig. 5 – Espaço dos novos ginásios sob os iniciais  
New gyms underneath the initial ones

Two new gyms were constructed beneath the two existing ones, in a new basement with double ceiling height. In the original building, beneath the gyms and below ground floor level, there had been areas with a low ceiling height, sometimes lacking access, and partly landfilled. The floor of the existing gyms was composed of slabs over a grid of beams that discharged on the peripheral masonry walls and on two interior alignments of concrete columns. Prestressed beams had to be made to cover the span of the new gyms before the columns and their foundations could be removed to create an unobstructed space (figure 5).

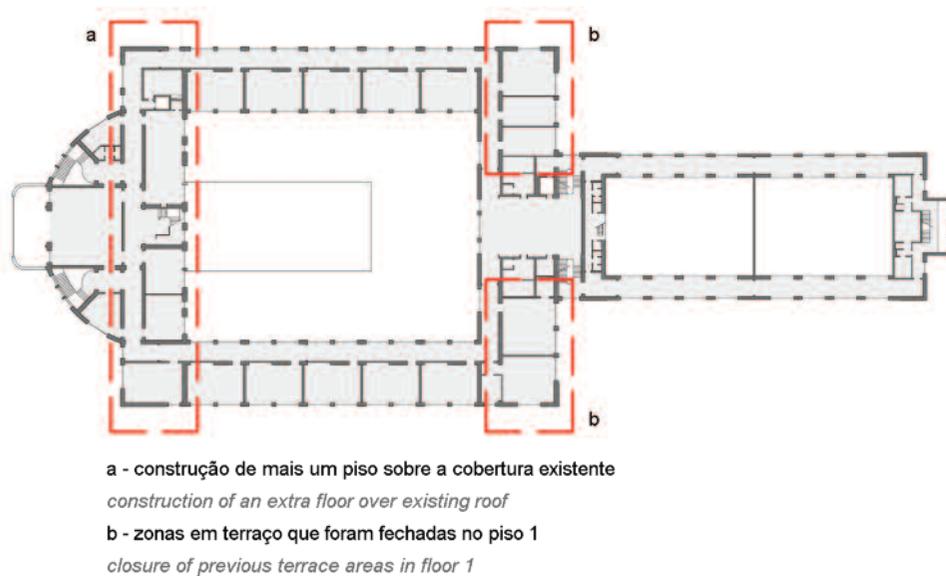
It was found that the building had undergone two fairly significant alterations. A floor had been built over what were initially terrace areas at the level of floor 1 (figure 8). The second major intervention involved the construction of another floor over the flat roof of parts of the classroom module.

Verificou-se que o edifício fora sujeito a duas alterações com algum significado. Havia sido construído um piso sobre o que eram inicialmente zonas em terraço ao nível do piso 1 (figura 8). A segunda grande intervenção correspondeu à construção de mais um piso sobre a cobertura em terraço de partes do módulo de salas de aula.

Fig. 8 – Planta do piso 1 com indicação das zonas que foram ampliadas  
*Plan of 1st floor showing the areas that were enlarged*

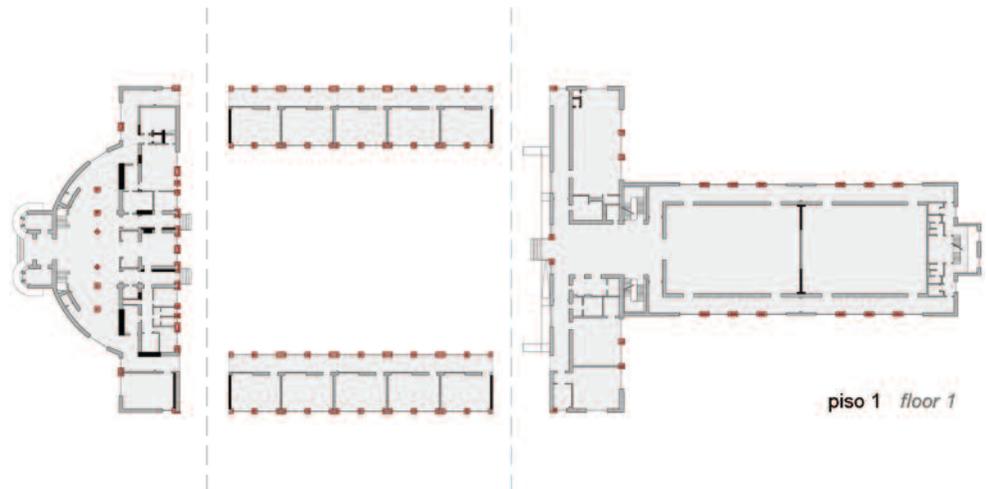
Considerou-se assim a hipótese de introduzir juntas sísmicas na construção (figuras 12 e 13).

Fig. 13 – Localização das juntas de dilatação que dividem em três corpos o edifício existente. Reforço com a aplicação de reboco armado e de paredes resistentes de betão armado  
Location of the seismic joints that split the existing building into three separate units. Strengthening with reinforced plastering mortar and reinforced concrete shear walls

- reboco armado reinforced plastering mortar
- paredes de reforço reinforced concrete shear walls

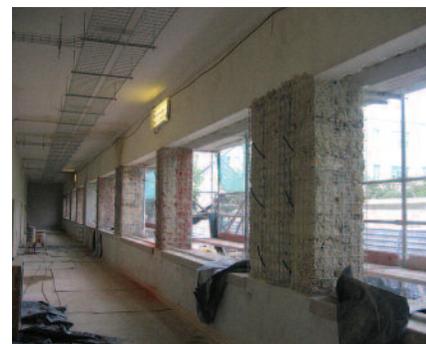
Fig. 14 – Reforço dos nembos de alvenaria com reboco armado  
Reinforcing masonry piers with reinforced plastering mortar

- c) strengthening of the masonry piers using reinforced plastering mortar in the various units (figure 14);
- d) judicious introduction of reinforced concrete shear walls, plus their foundations, in the entrance unit, in two orthogonal directions to reduce the seismic forces on the existing load bearing masonry walls;

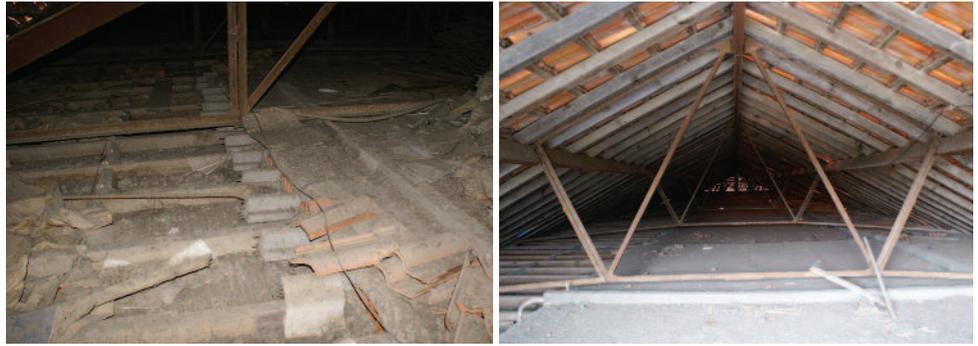
Posteriormente, em data indeterminada, mas possivelmente aquando da ampliação no final da década de 1950, foram construídas, sobre as salas de aula do primeiro piso, lajes de vigotas, as quais apresentavam uma deficiente entrega sobre

Fig. 4 – Lajes de esteira em vigotas pré-esforçadas executadas sobre as salas de aula e absorvendo as linhas das asnas metálicas  
Precast roof slabs above the classrooms, incorporating the bottom chords of steel trusses

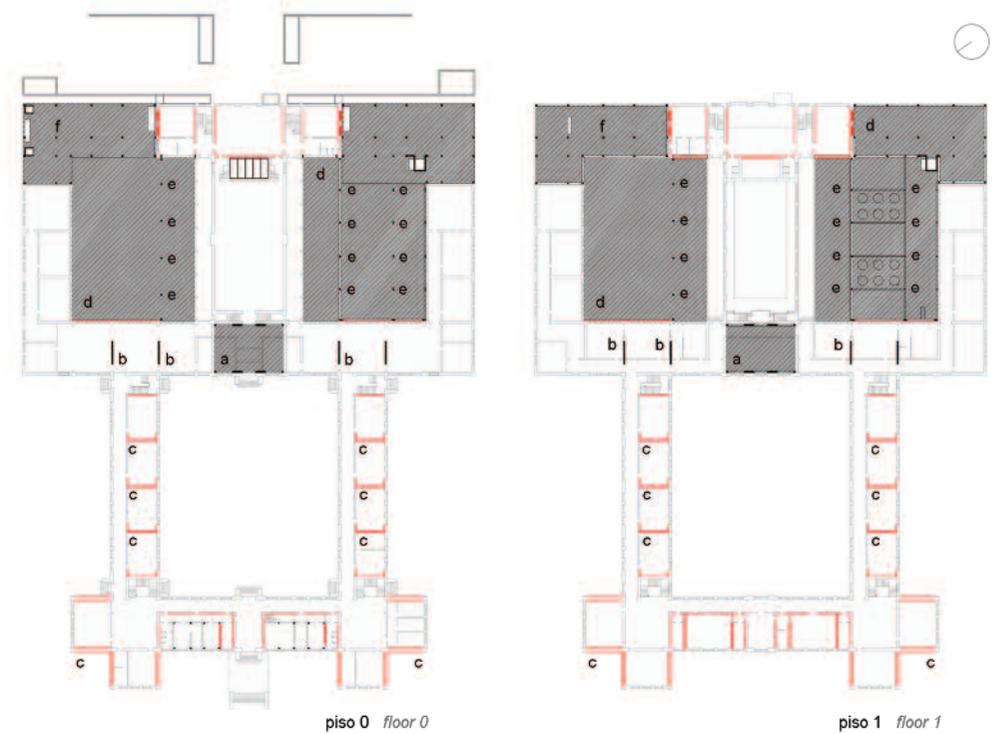
Fig. 7 – Plantas de localização das paredes de alvenaria reforçadas e das paredes de betão armado nos pátios interiores  
*Location plans: strengthened masonry walls and reinforced concrete walls in the interior courtyards*

In brief, the structural refurbishment consisted of: a) strengthening the stone and clay brick masonry load bearing walls with plastering mortar reinforced with stretched steel mesh fixed to the slabs with anchor bolts (figure 7); b) building reinforced concrete walls in the interior courtyard areas which had been identified as exhibiting deficient seismic behaviour (figure 7); c) adding steel structures at roof slab level to connect and brace the top ends of the walls (figure 8); d) and then complemented by a peripheral beam along the top which was sealed horizontally to the prefabricated cornice and vertically to the roof slab and wall (figure 8).

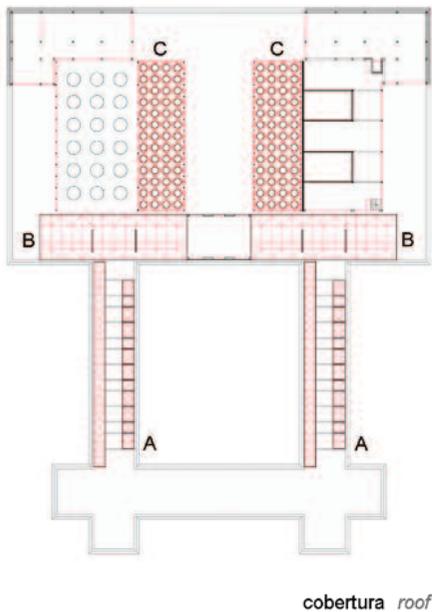
Fig. 8 – Estruturas metálicas de travamento das paredes dos corredores (A), estruturas metálicas na cobertura (B) e estruturas anexas para travamento das paredes do ginásio (C)  
*Steel structures in the corridors (A) and roofs (B) and structures annexed to brace the walls of the original gym (C)*

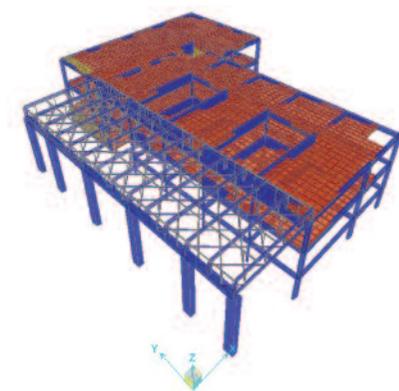
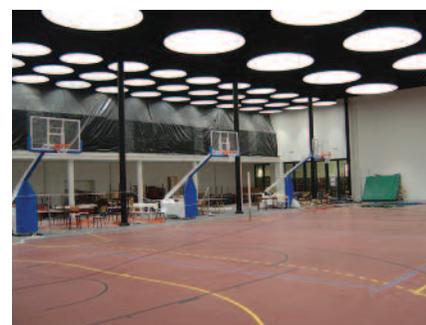
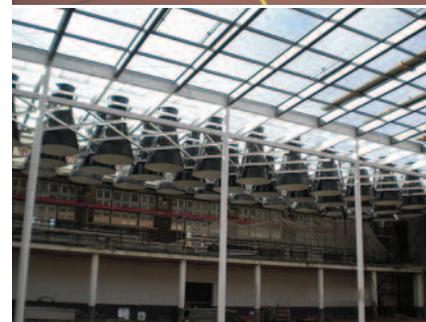
Fig. 9 – Estruturas anexas para travamento das paredes do ginásio original  
*Horizontal steel lattice bracing the south façade of the gym*

them. These structures were fixed to the reinforced walls of units B and D (annexed to the gym); they are nearly non-deformable under movements transverse to the plane of the gym walls. The truncated-cone shaped rooflights, initially designed in steel plate (the contractor proposed a solution that was accepted which used fibreglass, reinforced vertically with steel or carbon fibre strips), functioned as suspension tie-rods of the steel truss, placed in the horizontal and having poor bending strength perpendicular to its plane. The suspension is achieved by means of the main beams supporting the purlins of the steel roof.

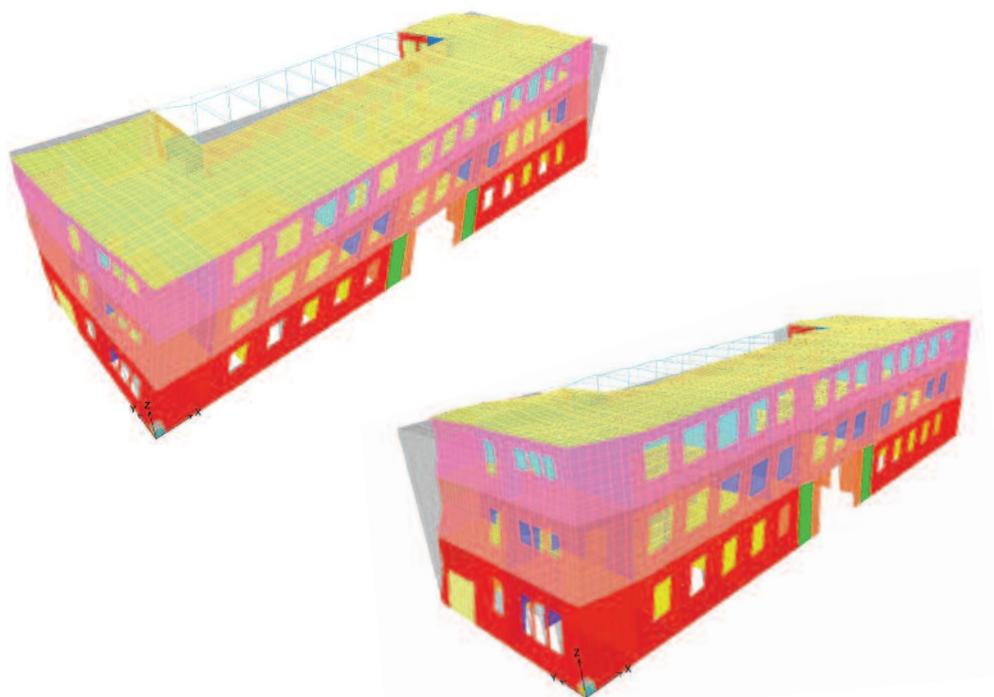
Fig. 7 – Modelo de análise estrutural. Modo 1: translação segundo y ( $f = 4,90\text{Hz}$ ); Modo 2: translação segundo x ( $f = 5,60\text{Hz}$ )  
Structural analysis model. Mode 1: translation along y axis ( $f = 4.90\text{Hz}$ ); Mode 2: translation along x axis ( $f = 5.60\text{Hz}$ )

A construção dum modelo computacional de elementos finitos do edifício (figura 7), calibrado tendo em conta ensaios experimentais de identificação modal realizados para o efeito, permitiu que se entendesse o comportamento dinâmico do edifício e que se quantificassem os esforços em cada uma das paredes. Na definição do modelo computacional consideraram-se as dimensões do

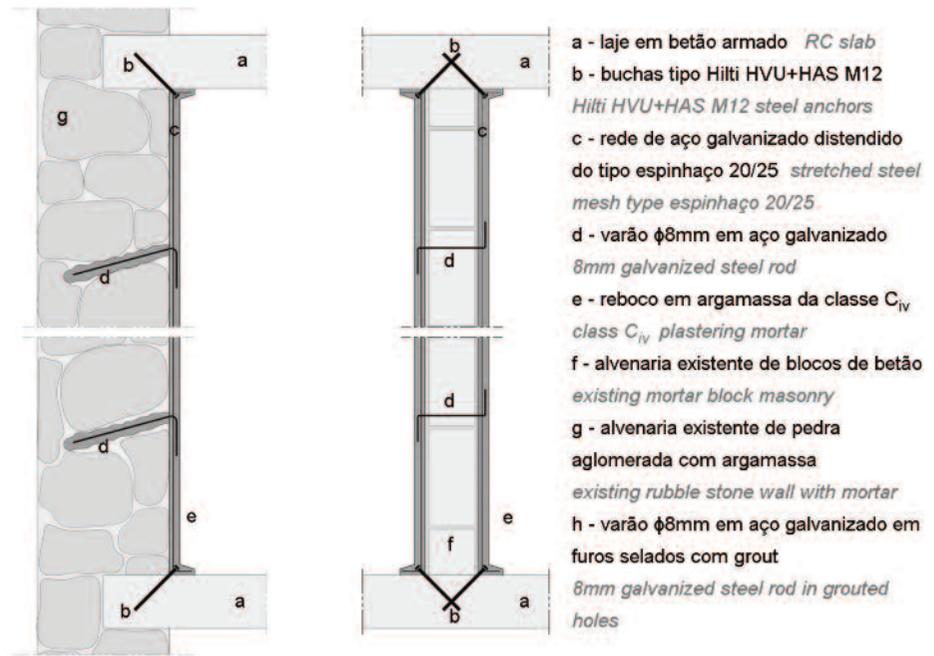
Fig. 10 – Solução de reforço das paredes em alvenaria de blocos de betão e de blocos pedra, através de reboco armado com rede de metal distendido galvanizado do tipo espinhaço 20/25  
*Strengthening solution for voided concrete block masonry walls and stone masonry walls, with plastering mortar reinforced with stretched galvanised steel mesh, type 20/25*

Os resultados promissores dos ensaios levaram à consideração da solução de reforço com reboco armado no projecto de reabilitação sísmica do edifício. Assim, as paredes de alvenaria exteriores e interiores, que se tinham identificado nos estudos numéricos como aquelas que apresentavam maiores deficiências de resistência ou maior risco sísmico, como era o caso das paredes interiores em blocos de betão que suportavam os pavimentos das salas de aula e dos corredores, foram reforçadas usando-se a solução proposta (figura 8).

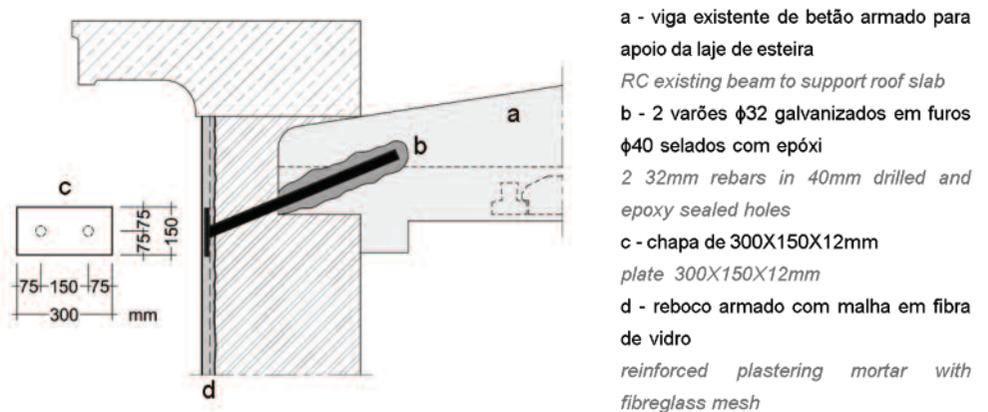
Fig. 11 – Pormenor de ligação entre cimalha e esteira  
*Detail of connection between wall capping and roof slab*

In addition to the generalised strengthening of the walls, the exterior stone masonry ones were strengthened at the building's capping by improving the fixing of the reinforced concrete slab and roof slab beams to the stone masonry walls (figure 11). This reinforcement consisted of reinforced plastering mortar with polymer mesh (the option of stretched steel mesh was discarded for reasons of durability), and the inverted beams of the ceiling slab were nailed to the masonry walls through anchorage plates.

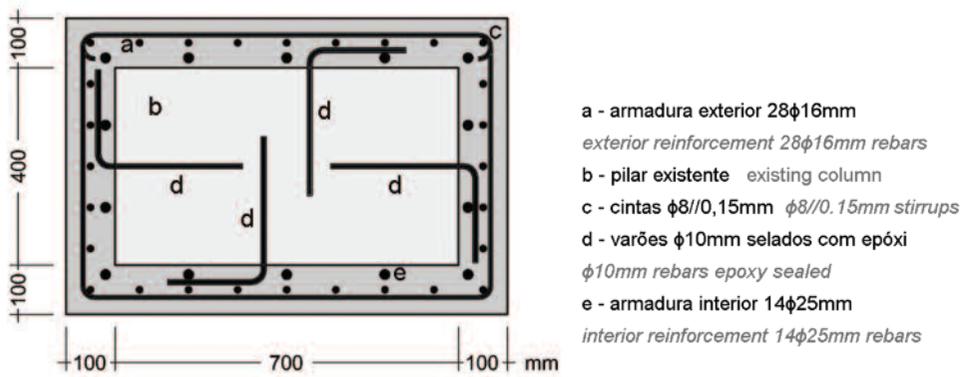
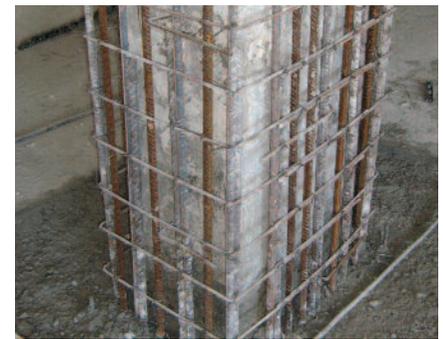
Fig. 12 – Reforço de pilar de betão armado por encamisamento. Secção transversal e pormenor  
*Strengthening of a reinforced concrete column by jacketing. Cross section and detail*

To supplement the reinforced plastering mortar strengthening of the walls the reinforced concrete columns of the covered courtyards were jacketed (figure 12) and the gable was stabilised by being fixed to a steel frame attached to the roof slab structure (figure 13). BETAR, Lda designed the reinforcing jackets and the stabilisation support for the gable.

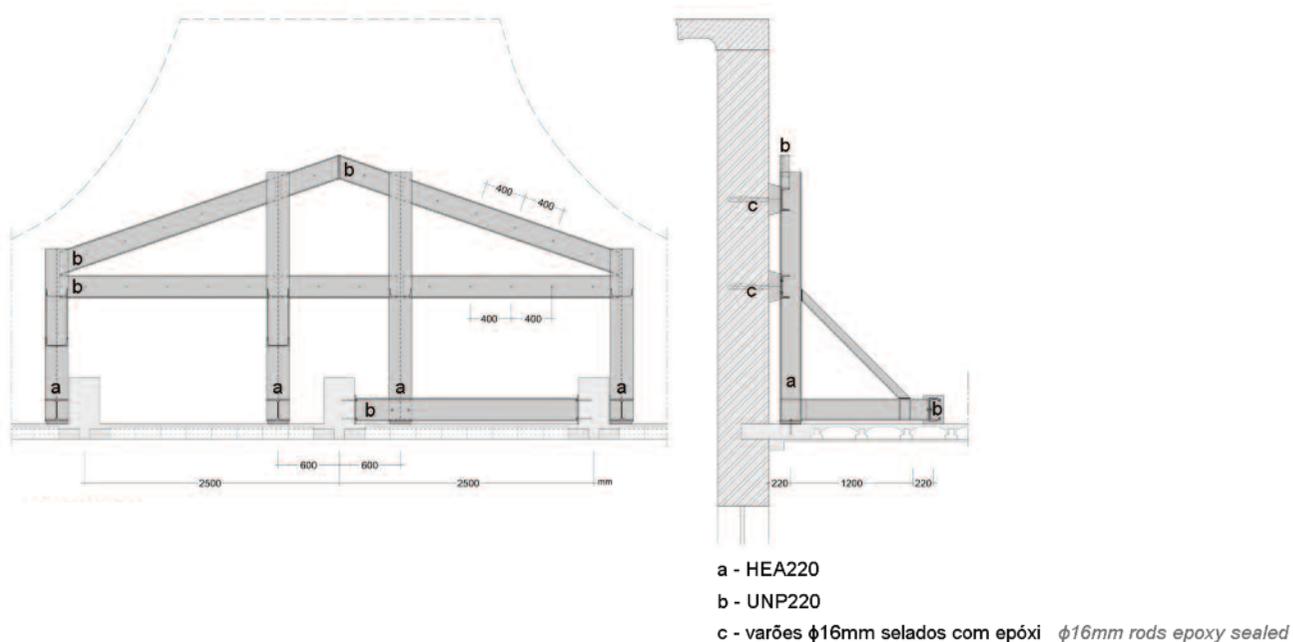
Fig. 13 – Pormenores da estrutura de estabilização do frontão  
*Details of gable stabilising structure jacketing*

Complementando os reforços das paredes com rebocos armados, realizou-se ainda o reforço por encamisamento dos pilares de betão armado dos pátios cobertos (figura 12) e o reforço do frontão através da sua fixação a uma estrutura metálica (figura 13). O dimensionamento desses reforços por encamisamento e da estrutura de suporte do frontão foi realizado pelo projectista BETAR, Lda.

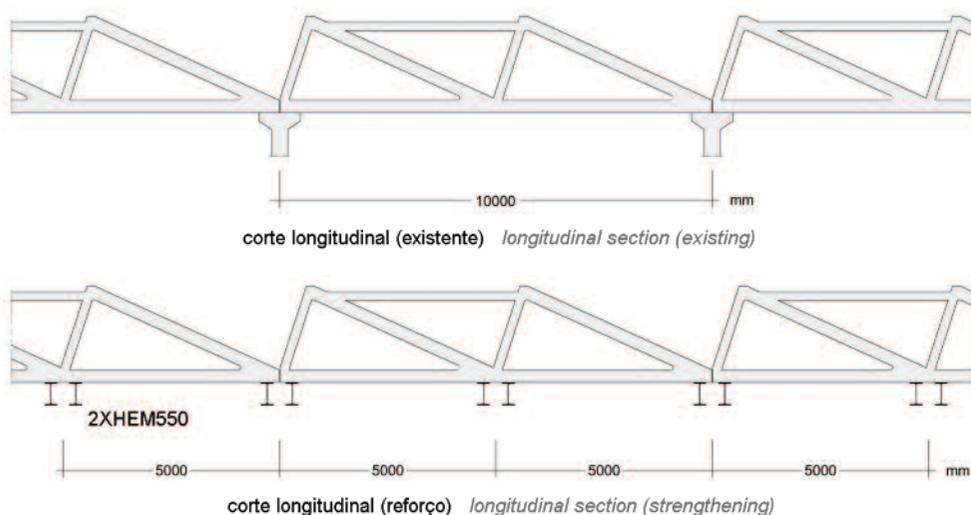
Fig. 6 – Corte longitudinal da zona do ginásio com a estrutura de suporte da cobertura, antes e após a intervenção  
Longitudinal section of supporting structure for the multispans monopitch roof, before and after the intervention

The interior columns were removed by introducing a double girder composed of 2XHEM 550 profiles with a gap corresponding to the pre-existing concrete girder (figures 6 and 7). These new girders are spaced 5.0m apart so that the tributary loads were reduced to half the original values since the previous frames were spaced 10m apart.

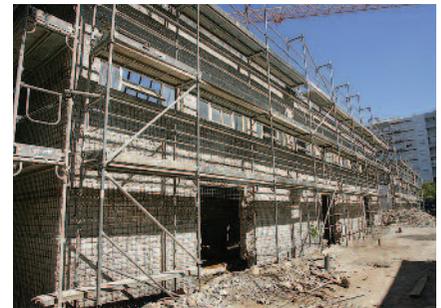
Fig. 4 – Alçado sul com a implementação do reforço de armadura da face exterior da “pele” armada  
South elevation with implementation of reinforcement strengthening of the outside of the reinforced “skin”

"reinforced plastering mortar" solution) on the most important masonry walls (the north and south façades, figure 4). This would give the necessary vertical and horizontal resistance to new actions in the vertical elements, considering the effects of stress concentration. Each of the new elements had indirect foundations of six micropiles (figure 5) of great load bearing capacity. The central micropiles had a vertical axis and those at the end had a dual-inclination axis – with the vertical and with the alignment of the frame – so as to solve problems of seismic shear forces.

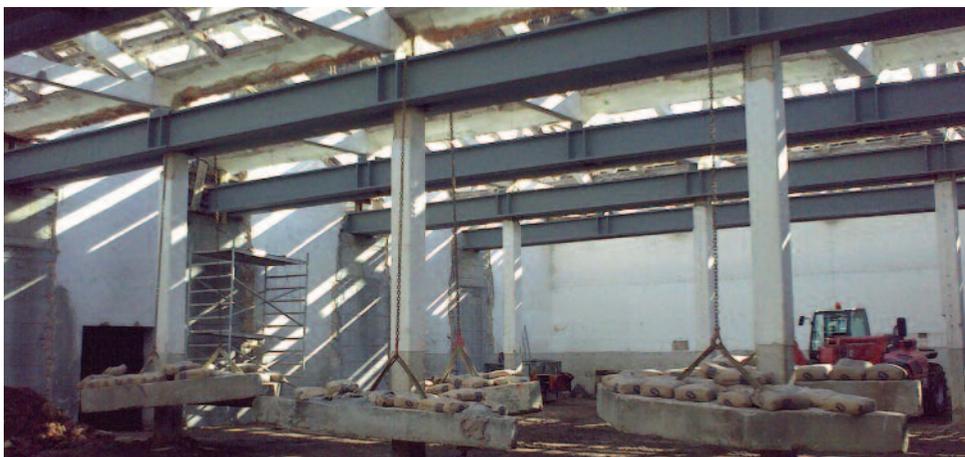
Fig. 11 – Aplicação da pré-carga com os pilares existentes ainda em serviço  
*Applying preload with existing columns still in service*

One of these problems resulted from the attempt to match the deformations of the existing roof structure with those of the steel profiles that replace the removed concrete columns. In concept, elements with very low axial deformation (reinforced concrete columns) are replaced by elements with flexural deformation (steel profile girders). The expected vertical sagging deformation of the steel girders at the truss support points was therefore calculated for the service loads. This made it possible to alter the original linear geometry of the HEM 550 profiles to a trapezoidal one, with a higher central chord.

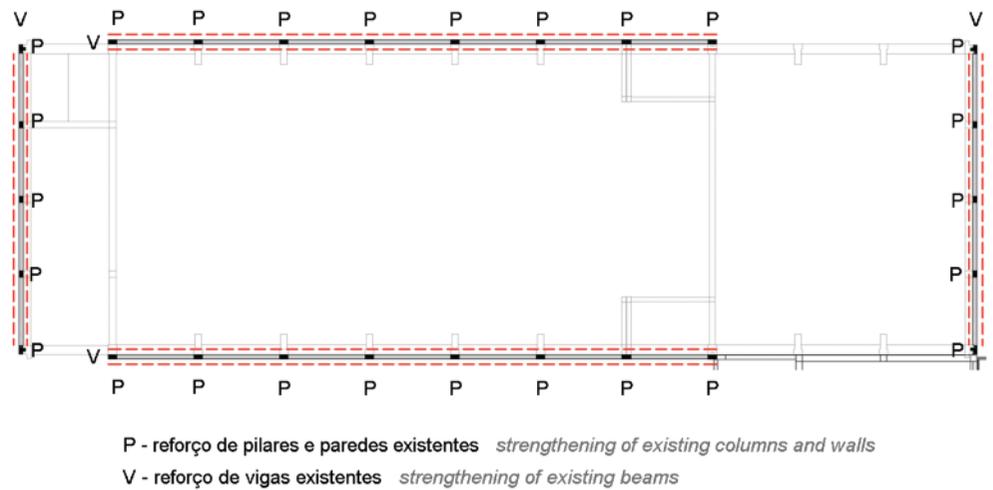
Fig. 5 – Escola Secundária de Rainha Santa Isabel. Pormenores de reforço sísmico do ginásio  
Details of seismic strengthening of the gym

No que concerne ao edifício principal (figura 4) e do ginásio (figura 5), optou-se por uma solução de reforço que mantivesse o sistema estrutural original, adicionando novos elementos em betão armado ligados à estrutura existente, de forma a aumentar as suas características de rigidez e resistência.

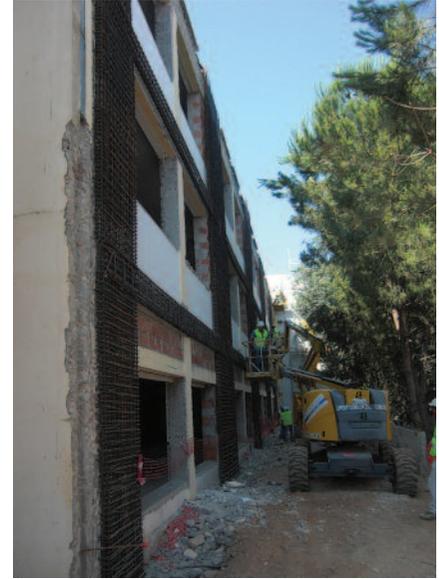
Fig. 7 – Execução do reforço no edifício principal  
Execution of strengthening of main building

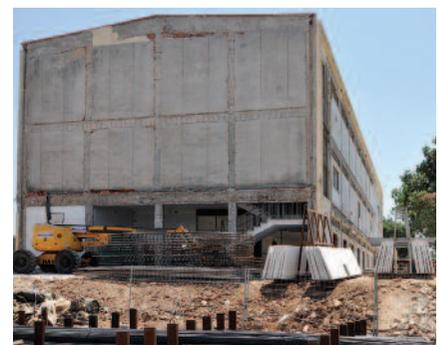
Fig. 8 – Preparação para a execução do reforço no edifício do ginásio: ligação ao topo norte  
Preparation for the execution of strengthening of the gym: connection to the north end

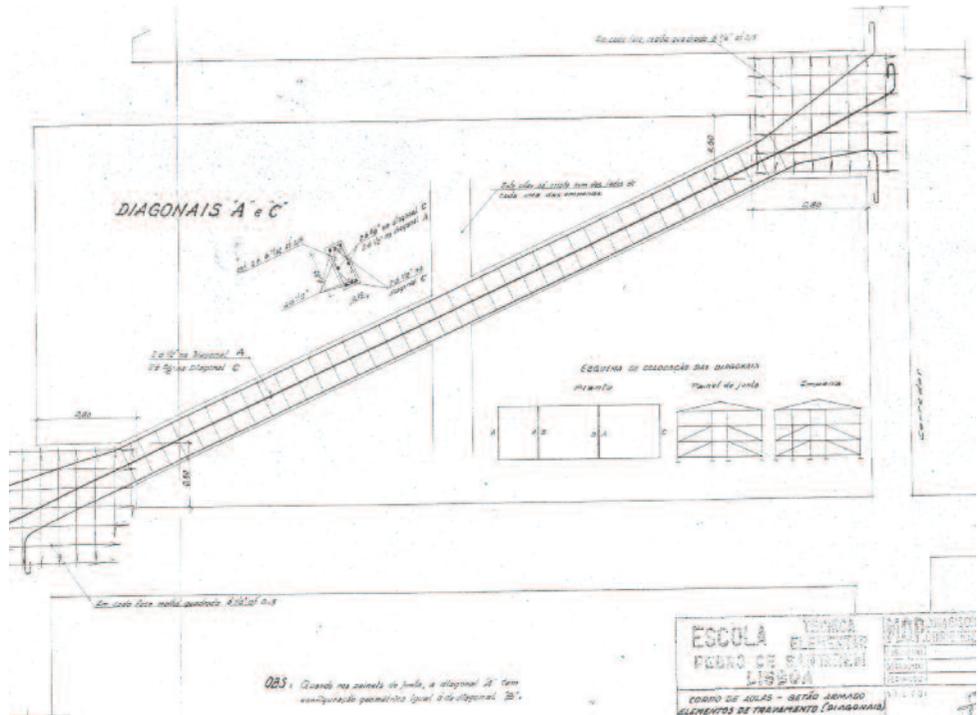
The structure in question was clearly not compliant with the current regulations. This was confirmed by the static and dynamic 3-D analysis of the existing structure, focusing particularly on the columns. In this context, it was decided not to undertake a general strengthening of beams and columns – the solid slabs did not present significant problems, and the lightened ones, apart from reservations that are generally raised with respect to design and their behaviour in earthquakes, are designed for vertical actions compatible with the predicted

Fig. 9 – Escola Básica de Pedro de Santarém. Diagonais existentes nos alinhamentos transversais das juntas de dilatação (Arquivo Fotográfico da Secretaria-Geral do Ministério da Educação)  
Existing diagonals in the transverse alignments of the expansion joints

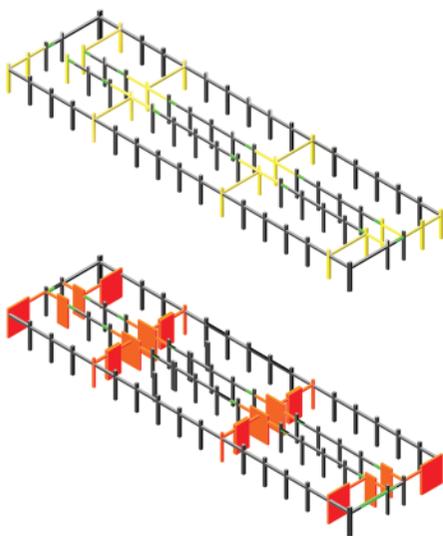
Fig. 10 – Escola Básica de Pedro de Santarém. Esquema com solução de reforço adoptada no edifício das salas de aula  
Schematic view of the strengthening solution adopted in the classroom building.

loading. The solution adopted was to make the vertical elements globally adequate by introducing reinforced concrete shear walls laid out as symmetrically as possible in relation to the architectural conditions so as to reduce eccentricities between stiffness and mass distributions. This implied the reconstruction of stretches of adjacent existing beams in the direction of greatest inertia of each new wall, plus strengthening at other points, and the reconstruction of four neighbouring columns on the façade at the other end of the reconstructed beams along the two existing expansion joints, which were removed in the intervention now described. The intervention is illustrated in figure 10.

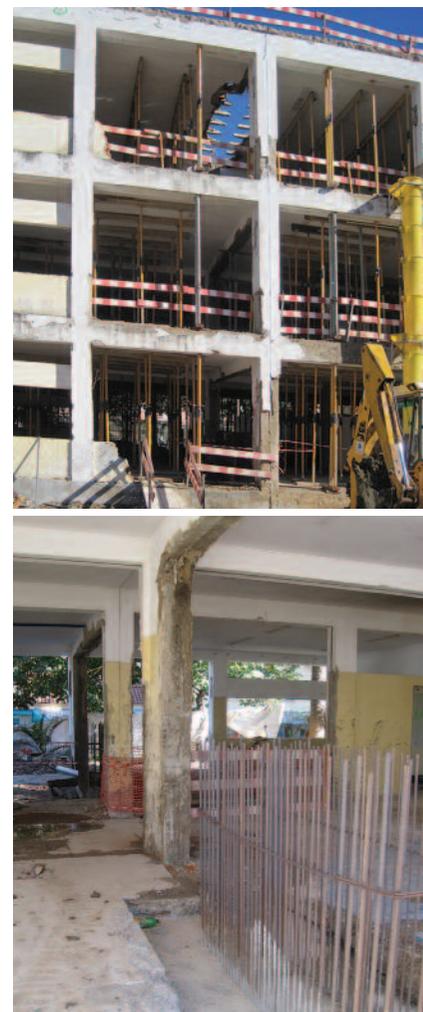
Fig. 11 – Escola Básica de Pedro de Santarém. Demolição de elementos estruturais em junta e arranque das armaduras de parede transversal de reforço  
*Demolition of structural elements at the joint and rebars of the transverse reinforcing wall*

Na fachada de empena de cada um dos dois “novos” corpos estruturais, no lado oposto ao dos edifícios novos, introduziu-se uma parede de grandes dimensões orientada na direcção transversal do edifício (figura 13) fundada em microestacas inclinadas.

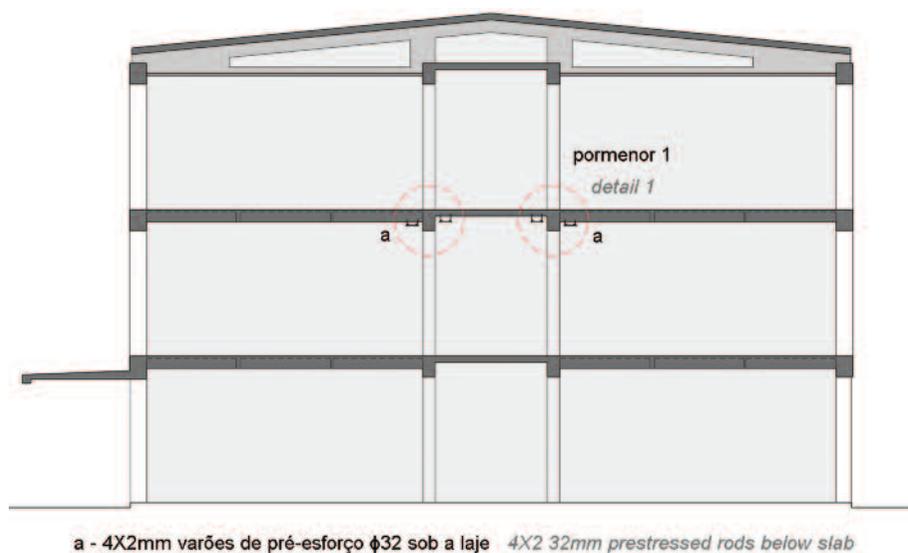
Constatou-se que a capacidade resistente à tracção da laje, na direcção longitudinal, era francamente inferior aos esforços de diafragma induzidos pela acção sísmica.

Fig. 15 – Corte transversal do edifício  
Cross-section of building

Como solução para garantir o funcionamento de diafragma, selaram-se as juntas de dilatação com *grout*, permitindo uma boa transmissão das compressões, e aplicou-se pré-esforço exterior longitudinal (figuras 15 e 16) de forma a eliminar a abertura das juntas quando da actuação dos sismos.

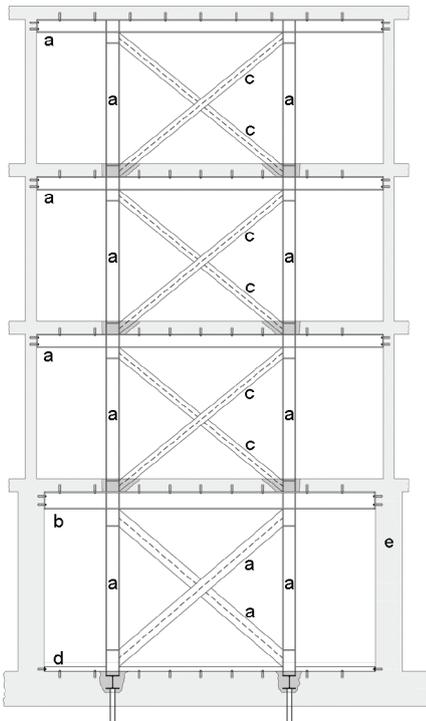
Fig. 9 – Estrutura metálica de reforço de um dos edifícios do bloco A3  
Steel reinforcing structure in one of the buildings in block A3

It was therefore decided to strengthen the structural systems as a whole by introducing bracing in each structural module, which, for reasons of architectural incorporation and ease of execution, takes the form of braced steel frames each containing two diagonals in the shape of a St Andrew's cross. The steel elements and the structure being reinforced were connected by means of anchor bolts sealed into the existing structures with epoxy resin.

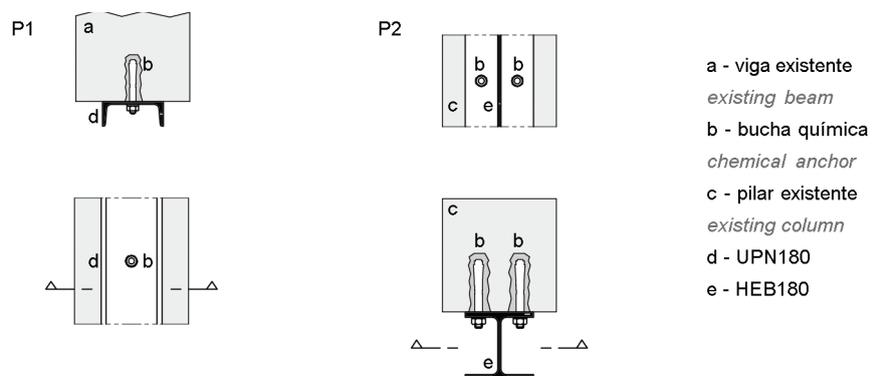
Fig. 15 – Pormenores de ligação da estrutura de reforço à estrutura existente  
Details of connection of reinforcing structure to existing structure

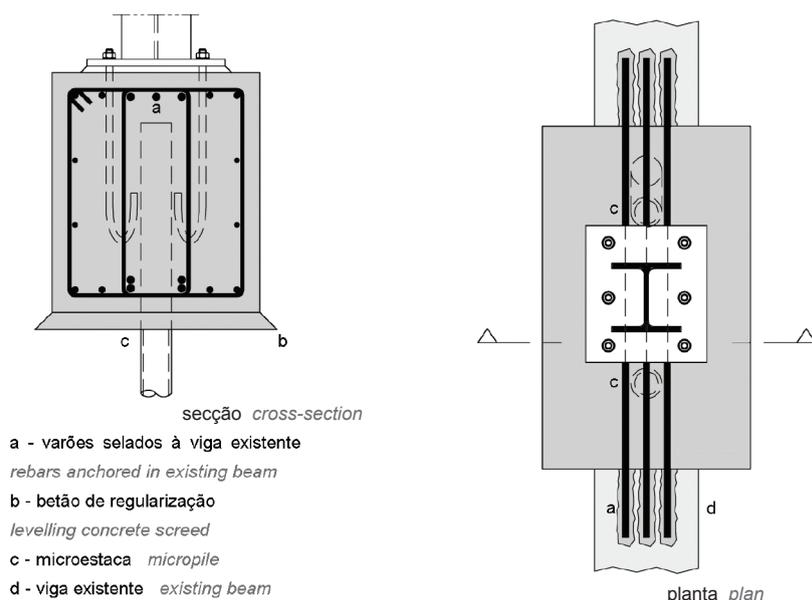
Fig. 16 – Pormenor de um maciço de duas microestacas. Corte e planta  
Detail of pile cap with two micropiles. Section and plan

As fundações dos travamentos de reforço são realizadas por intermédio de microestacas (figuras 16 e 17), dadas as elevadas forças de tracção/compressão que se formam na sua base, em virtude destes novos elementos não estarem praticamente sujeitos a esforços devido às cargas verticais.

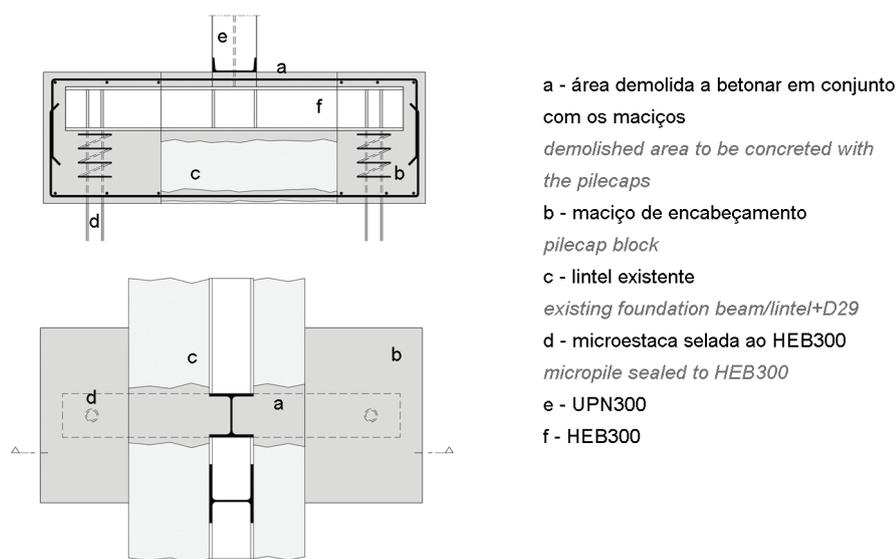
Fig. 18 – Adaptação de maciço de microestacas no bloco A3. Desenhos de pormenor  
Adaptation of pile cap with micropiles in block A3. Detailed drawings

lateralmente ao lintel, sendo a ligação à estrutura assegurada por um maciço transversal com um perfil metálico embutido no seu interior (figuras 18 e 19).

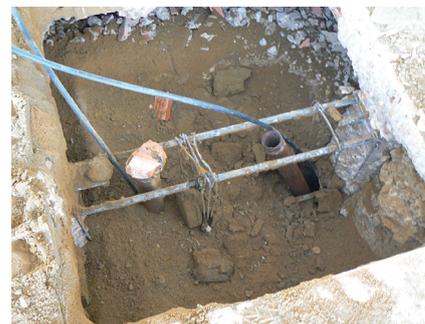
Fig. 17 – Execução das microestacas  
Execution of the micropiles

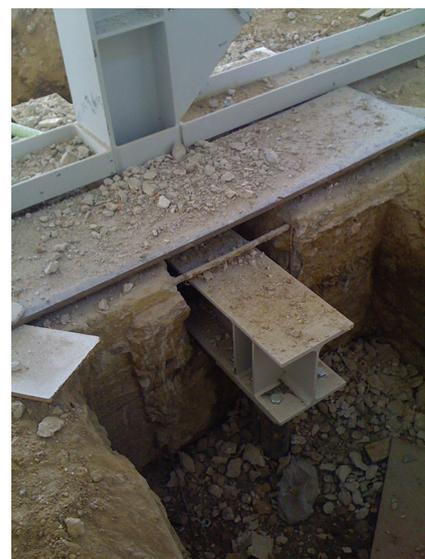
Fig. 19 – Adaptação de maciço de microestacas no bloco A3  
Adaptation of pile cap with micropiles in block A3

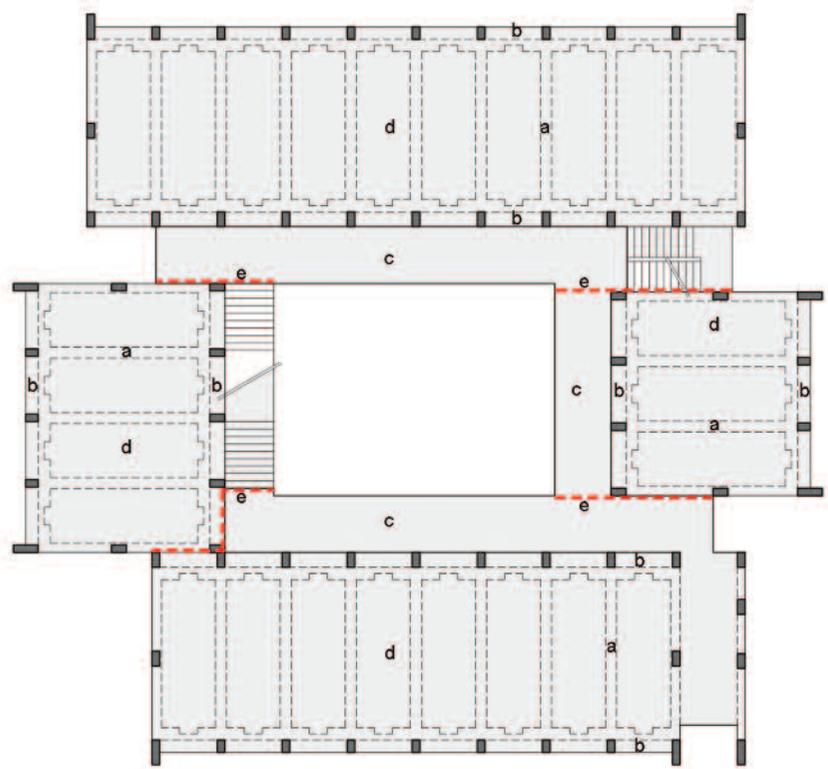
Fig. 2 – Planta do bloco A3 com indicação da localização das juntas e as dimensões dos pilares  
Block A3. Location of expansion joints

No interior dos edifícios identificaram-se deficiências construtivas próximo das juntas de dilatação, resultantes das diferenças de deformabilidade dos elementos estruturais confinantes e verificou-se que a distribuição das alvenarias era de modo a poder originar o efeito de “coluna curta”. Identificaram-se, também, em alguns

Inside the buildings, constructive deficiencies were found next to the expansion joints, stemming from the difference in deformability of the confining structural elements, while the distribution of the masonry walls was such as could give rise to the short column effect. It was also found that there was concrete cover spalling on some columns and beams on the outside of the building and that locally some of the rebars showed signs of corrosion.

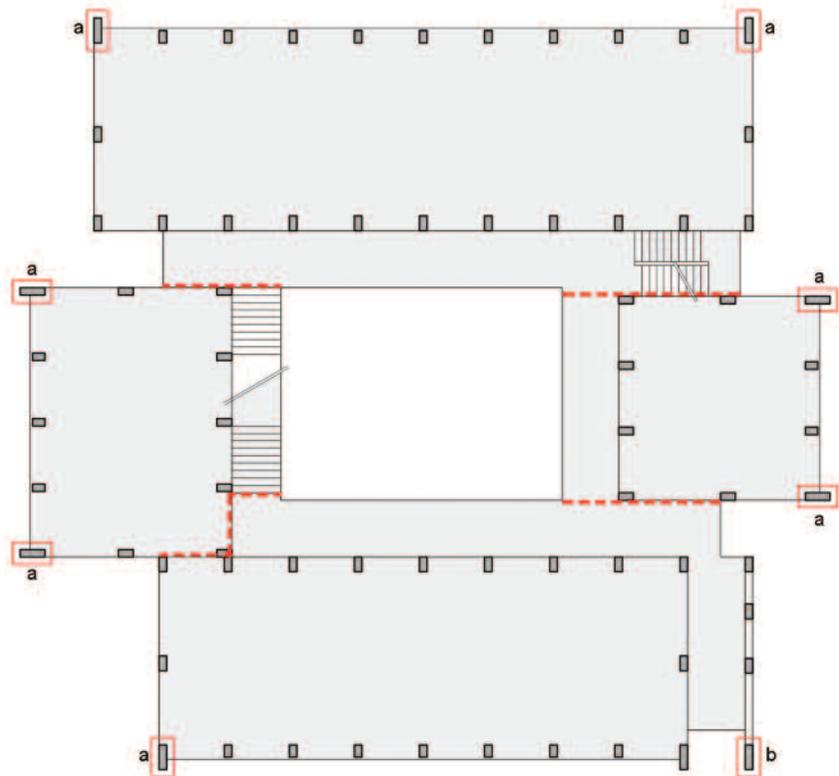
Fig. 3 – Planta do bloco A3 com indicação dos tipos de laje  
Block A3. Reinforced concrete slabs

Another important aspect in the structural behaviour of the A3 blocks is that four expansion joints divide the block into four sub-blocks that act independently from the structural point of view (figure 3). The roof of the interior courtyard was made of transparent panels which were supported on a steel structure that itself rested on the four independent sub-blocks simultaneously (figure 4). If out-of-phase movements occurred in these four sub-blocks the courtyard roof would lose its support base.

It was further found that the structure was very flexible, with displacements induced in the elements adjacent to the expansion joints by the seismic action mentioned in the regulations incompatible with the size of these joints.

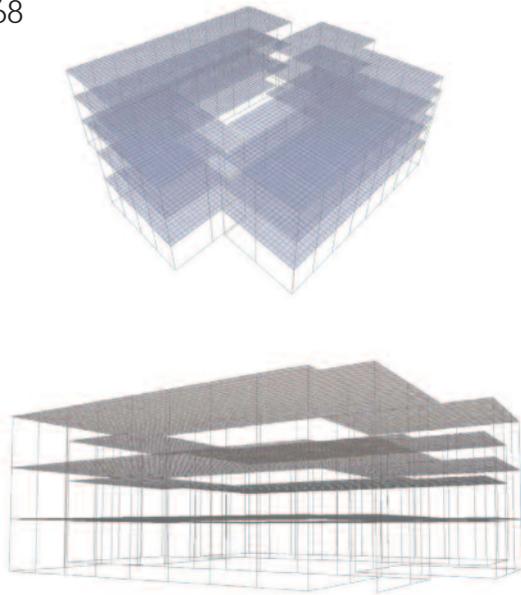
Regarding seismic action, the resistance deficiencies were more important in the columns, notably because, although their cross-sections were quite generous, the levels of reinforcing were poor, even lower than the regulatory minimum (columns 0.25x0.9m and 0.25x0.70m with 10-12mm diameter rebars). These very stiff columns are subjected to substantial inertia forces from the floors, which introduce forces incompatible with the small amount of reinforcement they contain. The area of longitudinal reinforcement in these columns is about 10% of what is needed.

On the other hand, the cross-sections of the beams next to the supports were generally found to have insufficient reinforcement for safety of the ultimate limit states of bending and shear for the combinations of actions in which seismic action is the basic variable action. The reinforcement in most of the beams was about 33% of what was needed.

Fig. 5 – Bloco A3. Modelo numérico do edifício de dois pisos elevados  
Block A3. Numerical model of the building with two upper floors

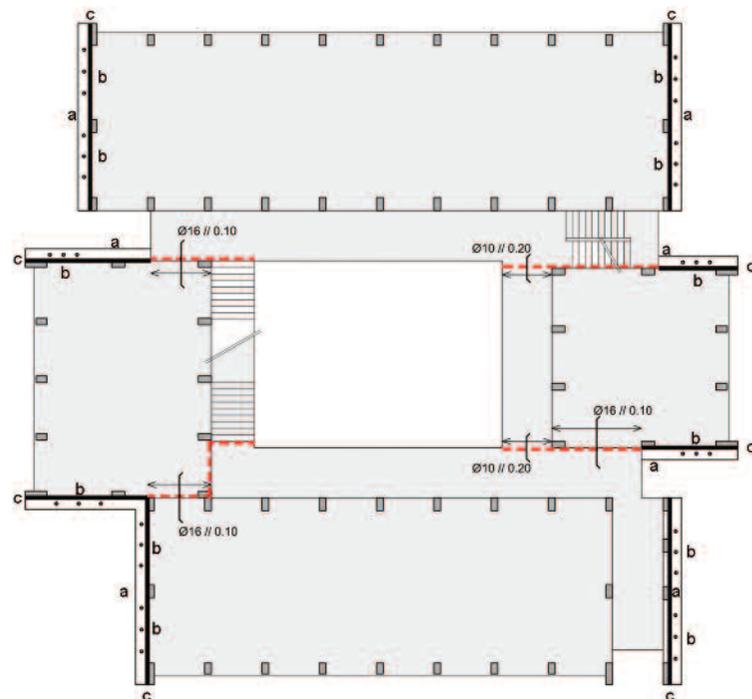
Fig. 6 – Planta geral da solução de reforço  
General plan of the strengthening solution

The proposed strengthening solution consisted, in short, of getting rid of the expansion joints and adding eight reinforced concrete load bearing walls to replace the peripheral masonry walls (figures 6 and 7). At the same time, a reinforced concrete capping beam was executed on the top of the interior courtyard (figure 8), and this, together with the reinforcement where the expansion joints were removed (figure 9) enabled the building to be united as a single block. The block gained a coherent dynamic behaviour in which the inertia forces of the floors are largely channelled to the large reinforcing walls, thus relieving the existing columns and beams.

Moreover, the addition of the walls gives the building extra stiffness and so resolves some of the problems arising from its excessive deformability. For instance, this increased stiffness prevents the occurrence of the short column effect.

The high bending moments and shear stresses produced by the seismic action in the base of the walls and the low axial force to which they are subjected led to the use of micropiles in the design of the walls' foundations.

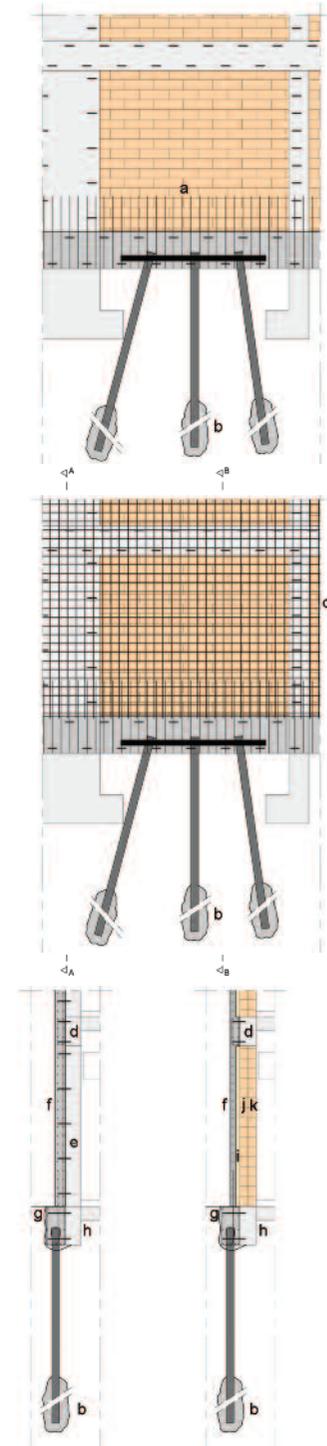
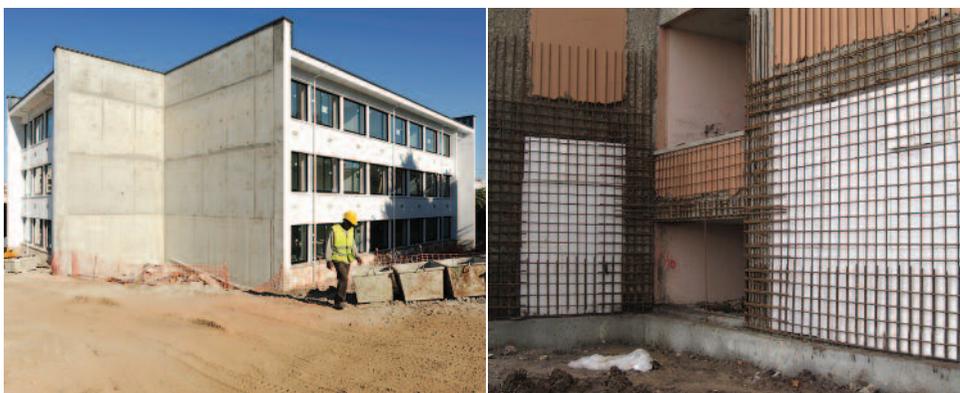
Fig. 7 – Paredes de reforço. Pormenorização (primeira fotografia: arte fotográfica)  
Reinforcing walls. Details

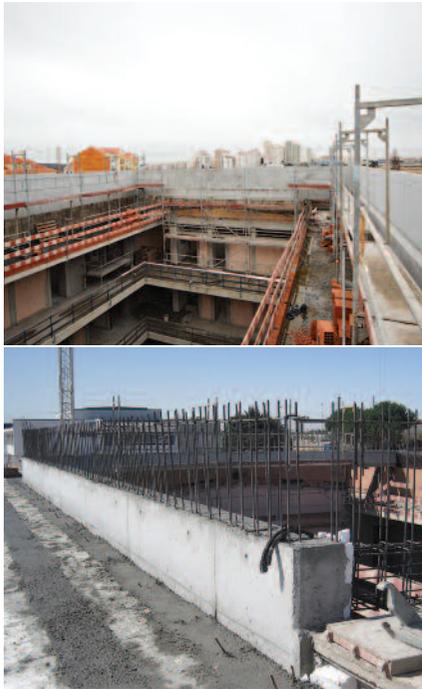
Fig. 8 – Viga de coroamento do pátio interior (primeira fotografia: arte fotográfica)  
Capping beam of the interior courtyard
