# PARQUE ESCOLAR

**REFORÇO SÍSMICO  
DE EDIFÍCIOS ESCOLARES**  
*SEISMIC STRENGTHENING OF  
SCHOOL BUILDINGS*

The material now published explains the work that Parque Escolar, EPE, has done to upgrade and safeguard Portugal's school building heritage by restoring its physical and functional effectiveness with regard to the viability of their conditions of structural safety and seismic strengthening.

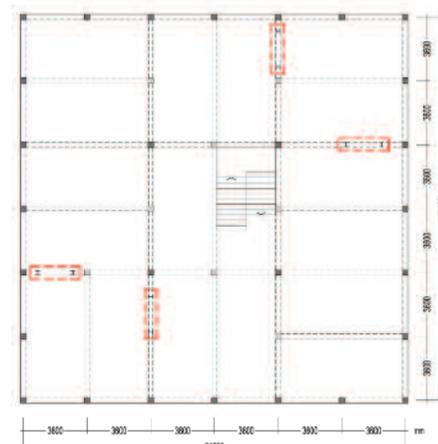
Fig. 5 – Localização de novos elementos resistentes num dos pavilhões de salas de aula sobre planta do piso 1

*Location of new resistant elements in one of the classroom pavilions over plan of 1<sup>st</sup> floor*

The structural strengthening solution plan bore in mind the deficiencies detected and mentioned in the previous point, and the poor resistance of the ceiling/flat roof slab in terms of supporting the new HVAC equipment.

Considering the high intensity of the bending moments that are generated in the foundations of these new reinforcing structures due to seismic action, something that would be aggravated from the design point of view by the lower vertical loading to which they are subjected, it was decided to adopt a solution for the foundations consisting of a solid foundation and eight micropiles for each reinforcing structure.

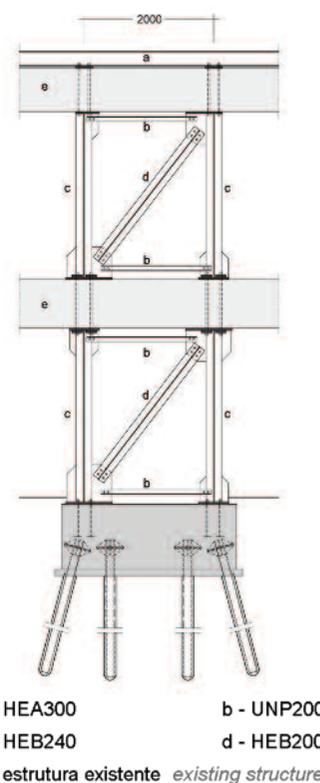
Fig. 6 – Alçado com uma das estruturas metálicas de reforço  
*Elevation of one of the steel reinforcing structures*

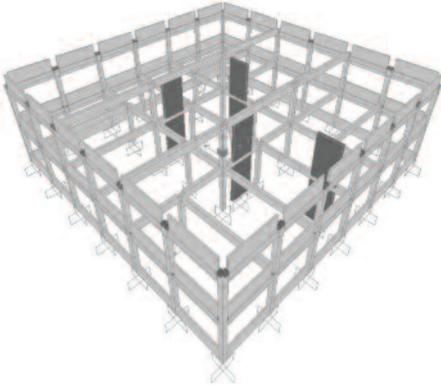
Fig. 7 – Solução alternativa de reforço com a colocação de paredes resistentes de betão armado no interior  
Alternative strengthening solution of adding reinforced concrete walls inside

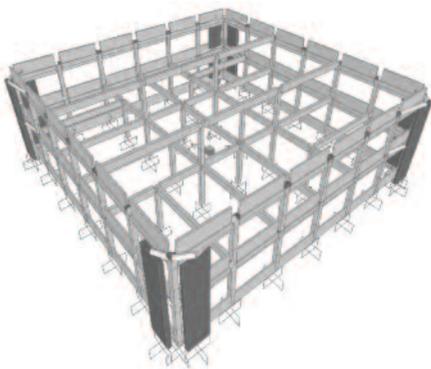
Fig. 8 – Solução alternativa de reforço com a colocação de paredes resistentes de betão armado no exterior  
Alternative strengthening solution of adding reinforced concrete walls outside

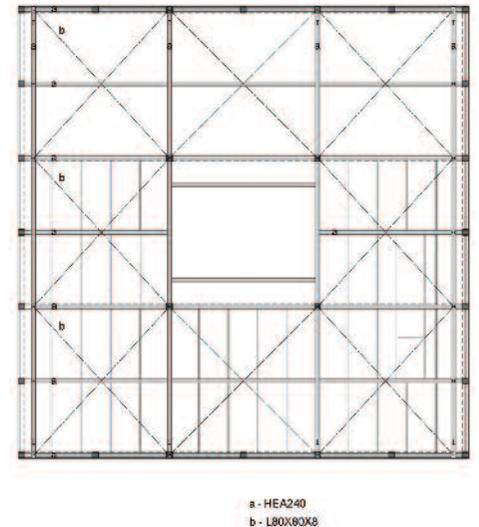
Fig. 9 – Planta da solução de reforço existente ao nível da laje de esteira  
*Plan of strengthening solution for the ceiling/flat roof slab.*
