INSTITUTO SUPERIOR TÉCNICO
IST
10 de Janeiro de 2012

REFORÇO ESTRUTURAL DE EDIFÍCIOS: CASOS CONCRETOS E CUSTOS

Aníbal Costa

SISMO DE 9 DE JULHO DE 1998 - AÇORES

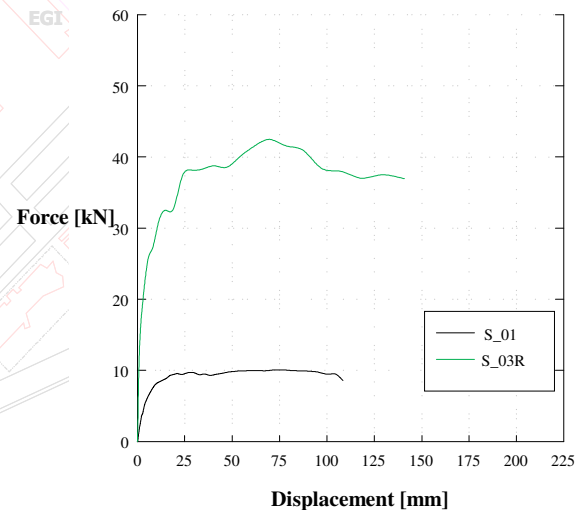
rS01 – Original

rS03R – reboco armado em ambas as faces

A consolidação de paredes de alvenaria consiste na execução de um “reboco armado”. Esta intervenção envolve a limpeza das juntas e o seu refechamento para aplicação de uma rede metálica devidamente ancorada por peças metálicas e, finalmente, de uma camada de recobrimento (mínimo 3 cm).

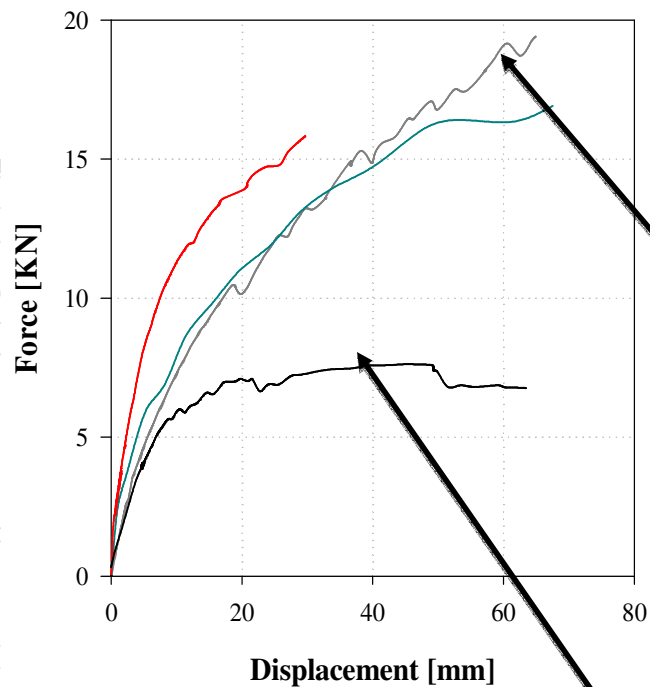
rCS01 – Original

CS03R – reboco armado numa face

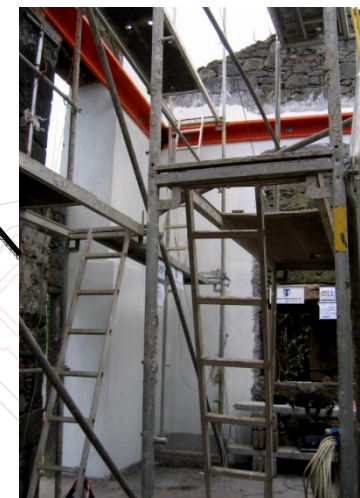
rCS01R – reboco armado numa face

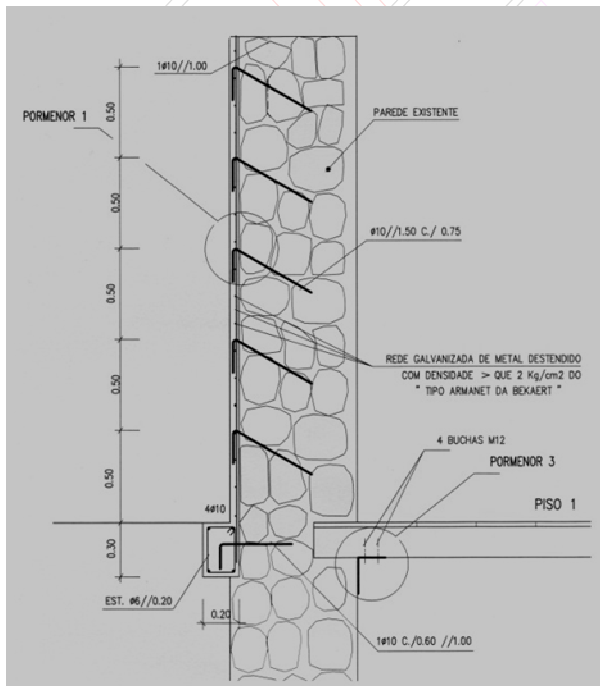
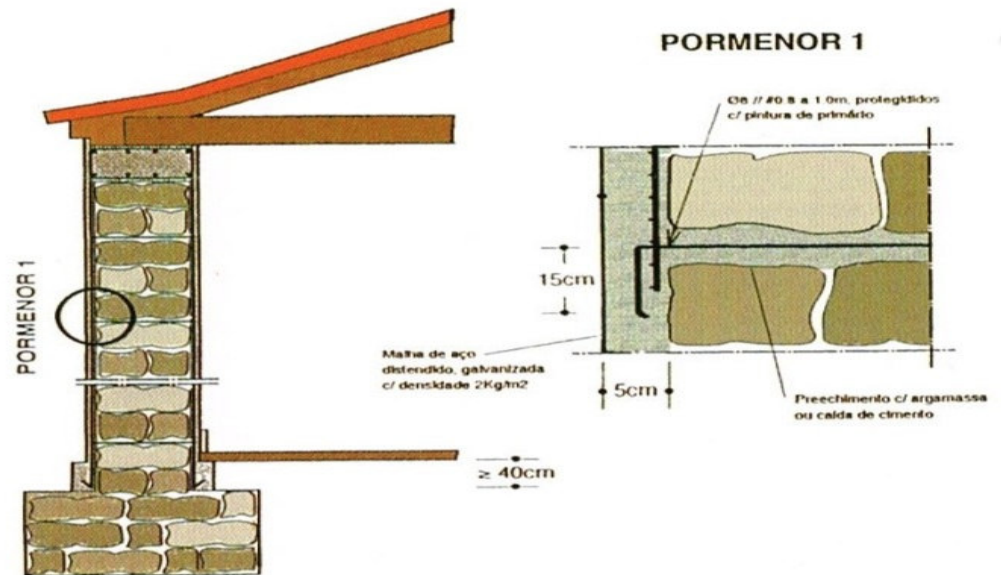
A intervenção em 11 casas representou um custo total de **846.604,5€**. O custo do reforço nas 11 casas foi de **142.523,1€** correspondendo a uma % de **16,8%**

Custo médio do reforço: **128 €/m²**

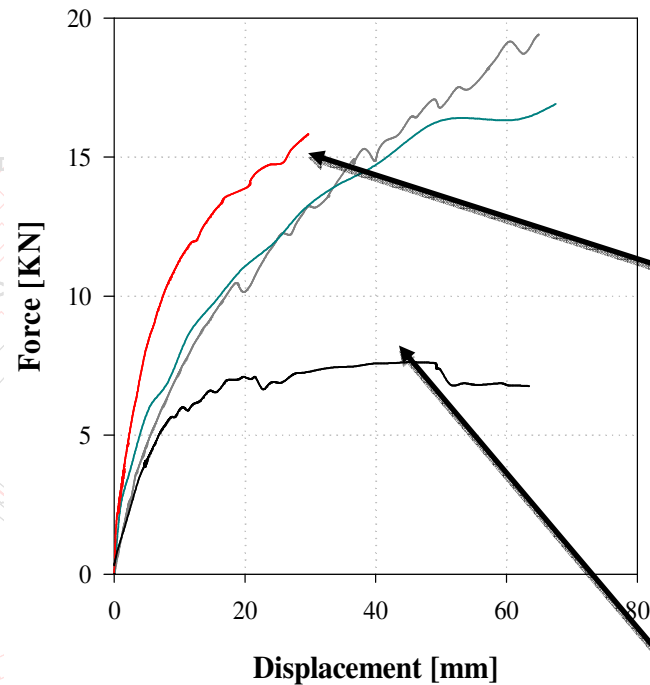
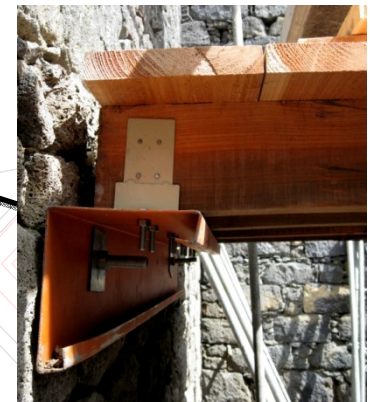
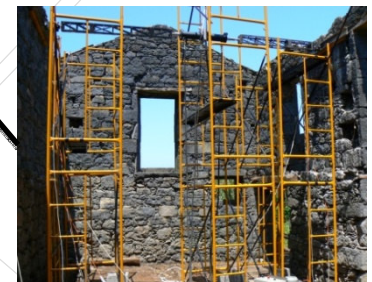
rCS03R – Tirante realizado com vigas de madeira e soalho ao nível do piso

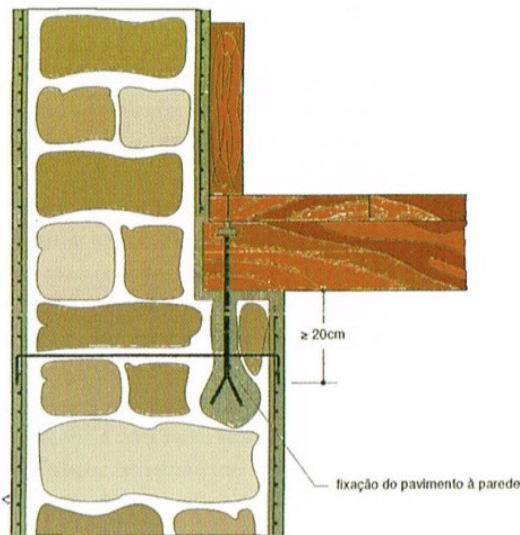
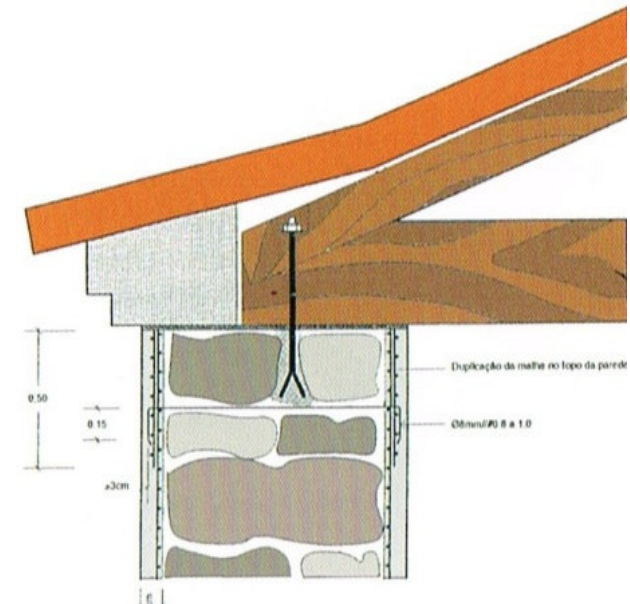
A intervenção em 8 casas representou um custo total de **647.325,7€**. O custo do reforço nas 8 casas foi de **16.888,0 €** correspondendo a uma % de **2,6%**

Custo médio do reforço: **23 €/m²**

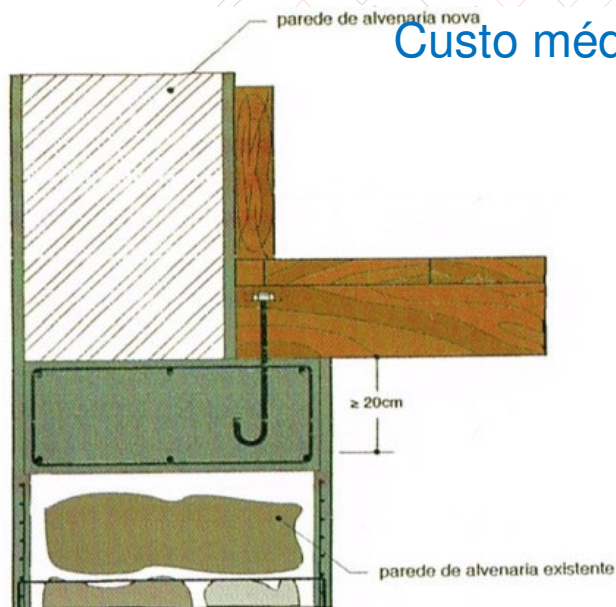
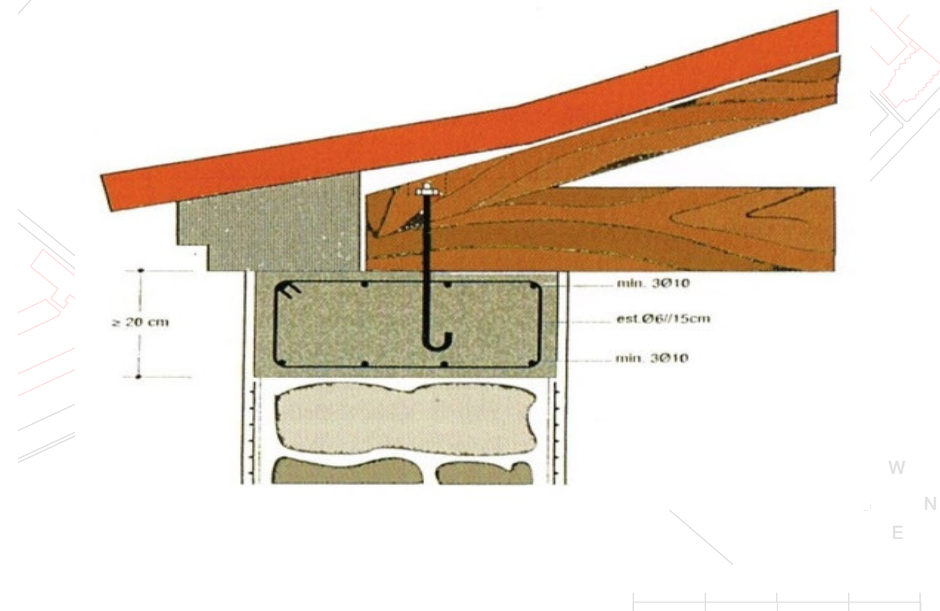
A intervenção em 14 casas representou um custo total de **1.045.158,1€**. O custo do reforço nas 14 casas foi de **99.719,6 €** correspondendo a uma % de **9,5%**

Custo médio do reforço: **64 €/m²**

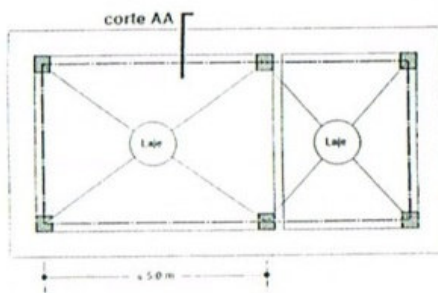
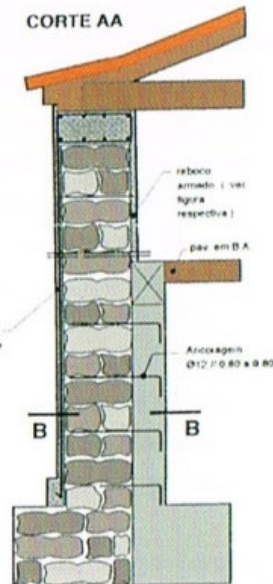
A intervenção em 4 casas representou um custo total de **233.026,9 €**. O custo do reforço nas 4 casas foi de **22.778,7 €** correspondendo a uma % de **9,8%**

Custo médio do reforço: **43 €/m²**

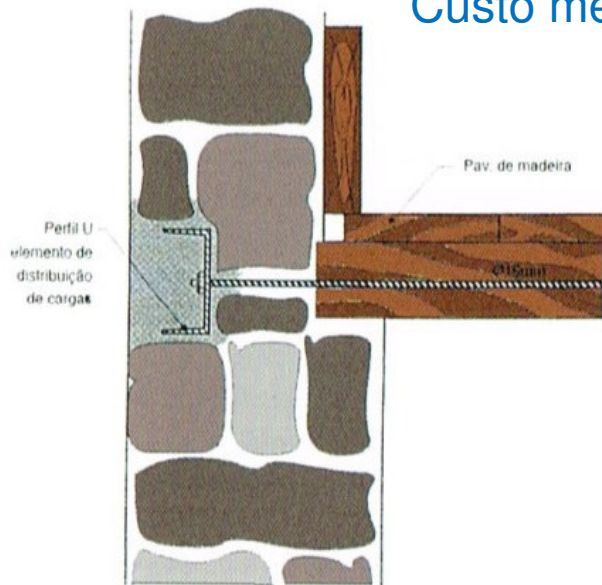
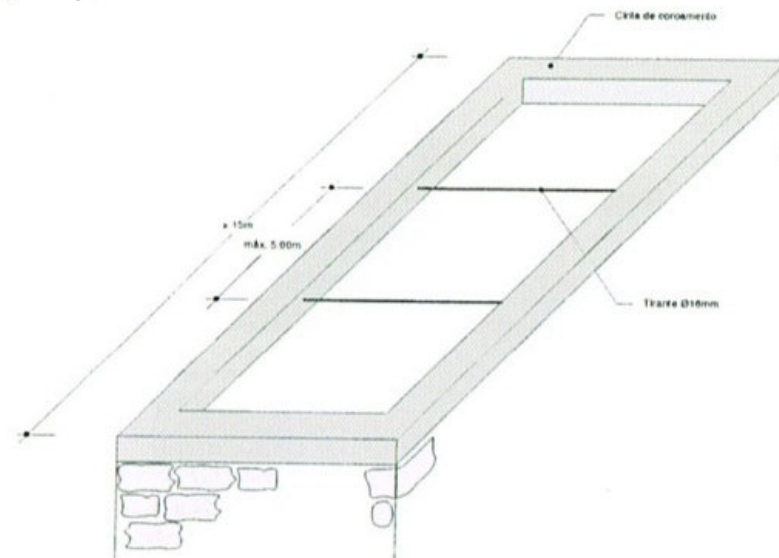
A intervenção em 6 casas representou um custo total de **422.214,3€**. O custo do reforço nas 6casas foi de **14.127,5 €** correspondendo a uma % de **3,3%**

Custo médio do reforço: **17€/m²**

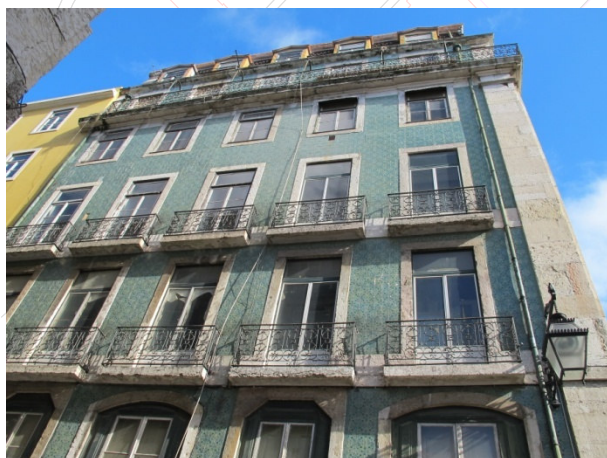
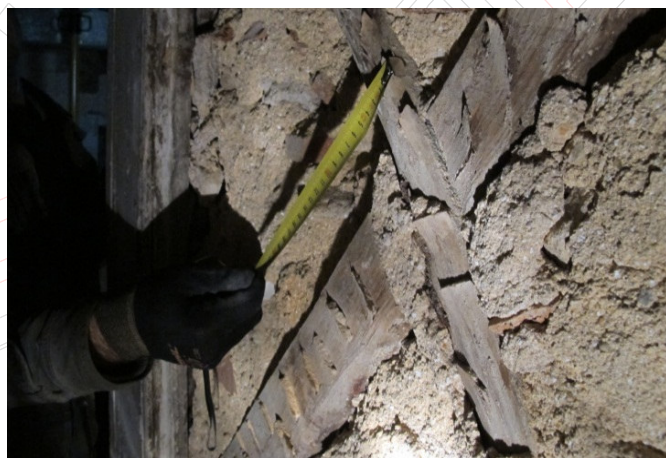
Foi efetuada uma avaliação expedita do comportamento do edifício à ação sísmica com base em métodos simplificados.

Estes métodos permitem estimar a vulnerabilidade sísmica e o risco da estrutura tendo em conta dois cenários: (i) condições do edifício reabilitado apenas para ações verticais; (ii) condições do edifício tendo em conta soluções pontuais de reforço com vista ao melhoramento sísmico do mesmo.
