Classificação dos danos no edificado com base na EMS-98

Damage classification based on EMS-98

Mónica Amaral Ferreira

Instituto Superior Técnico, UTL

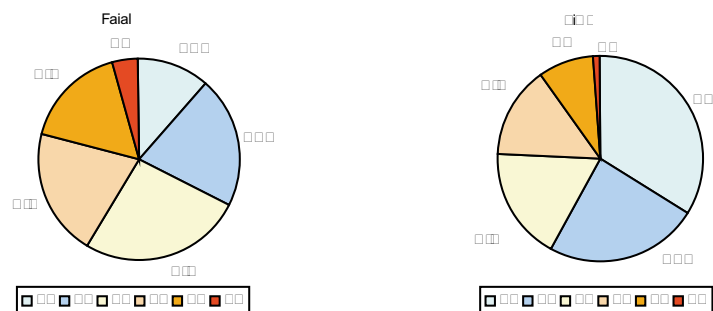
Figura 8
Distribuição de grau de dano nas ilhas de Faial e Pico.

A Figura 8 ilustra de acordo com a Base Integrada e a classificação de danos segundo a EMS-98 a distribuição dos mesmos nas duas ilhas objecto de análise. Os resultados foram baseados na observação e classificação de danos de 2030 processos/alojamentos no Faial e 885 no Pico. No Faial registaram-se 88% dos alojamentos com danos D1 a D5, enquanto que na ilha do Pico esse valor é de 67%. Note-se que o grau de dano D0 (sem danos) em edifícios de alvenaria engloba todos os casos que não apresentavam danos devido ao sismo e ainda os casos que apresentavam fissuras nos rebocos devido a assentamentos ou danos ocorridos no passado. Para os edifícios em betão armado, o grau D0 corresponde também aos casos que não apresentaram danos devido ao sismo de 9 de Julho e os casos de fissuras que se enquadrem na ordem dos 0.2-0.4 mm.

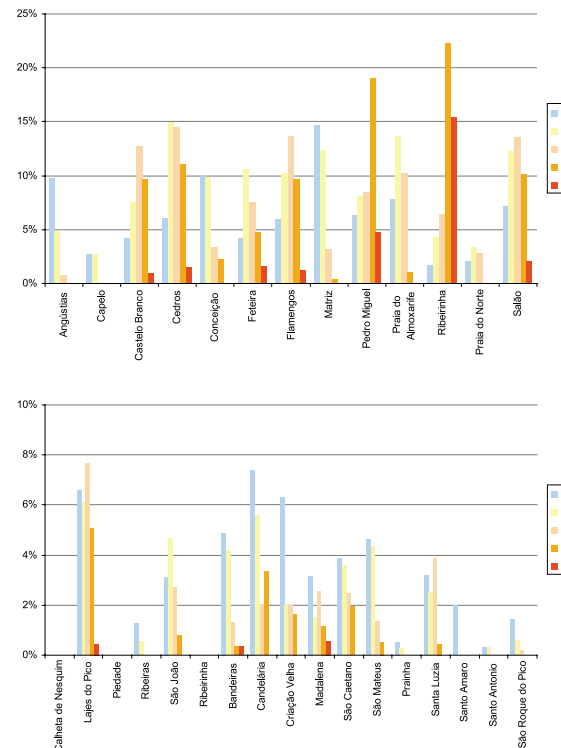
Figura 9
Distribuição de grau de dano face ao total de edifícios de cada freguesia – Faial.

Passando a uma análise mais pormenorizada, as Figuras 9 e 10 reflectem os resultados dos graus de dano D1 a D5 em cada uma das freguesias, obtidos a

partir do total de alojamentos existentes nas mesmas. Como era de esperar as freguesias que apresentaram graus de dano mais severos e em maior percentagem (D4 e D5) são as que produziram as intensidades mais elevadas (Quadro III e Figura 11).
