O GRANDE SISMO DE SICHUAN: IMPACTOS E LIÇÕES PARA O FUTURO

ALEXANDRE A. COSTA

MÓNICA A. FERREIRA

CARLOS S. OLIVEIRA

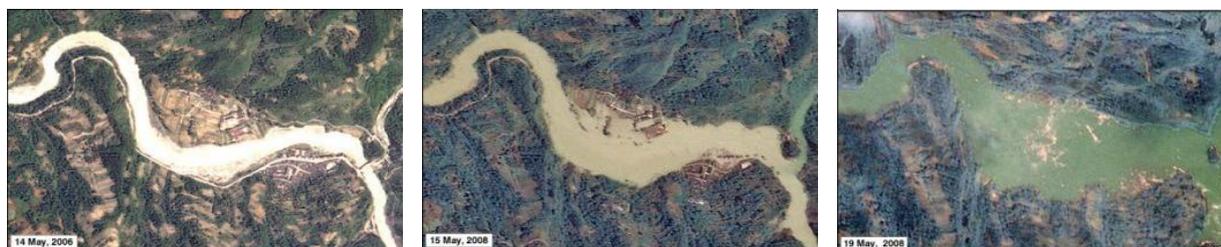
A formação deste imenso lago transformou-se na maior preocupação das autoridades chinesas logo após o sismo, pois a jusante deste encontrava-se a cidade de Mianyang com 1,3 milhões de pessoas (a cidade de Beichuan foi evacuada após o sismo) que corriam um risco elevado, visto a barragem formada pelos deslizamentos de terras encontrar-se em risco de ruptura iminente devido à continuada elevação da altura de água. Embora o problema tivesse sido controlado dentro de um período de tempo recorde, recorrendo a drenagem da água através da barragem e dragagem, foram realojadas 200 mil pessoas para localidades fora das zonas de perigo de inundação.

Figura 10: Evolução da formação do lago ao longo de 5 dias (Fonte: Chinadigitaltimes.net)

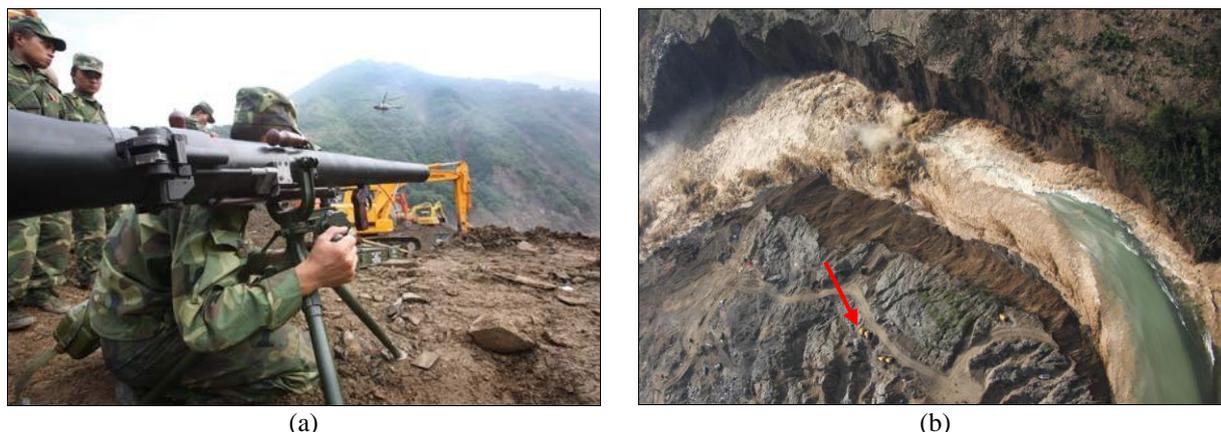
Figura 11: Operações para drenagem do lago: a) utilização de equipamento militar (Fonte: AP Photo/Xinhua/ Li Gang) ; b) abertura do canal de drenagem, com destaque para as dimensões de um “dumper” comparativamente ao canal de drenagem do lago (Fonte: Xinhua Photo).

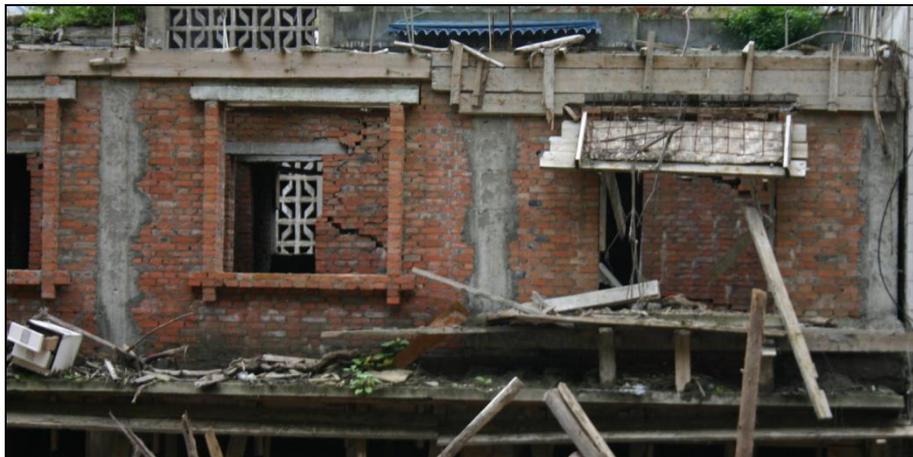
De referir que o sistema estrutural de alvenaria confinada nas construções existentes não possuía montantes verticais de betão armado nas aberturas, mas continham vigas nas aberturas de vãos.

As paredes, em tijolo maciço, tinham cerca de 25 cm de espessura composta por duas folhas e ligadores. Os vãos das lajes vencem aproximadamente 4 metros. Estes edifícios, considerados de altura reduzida, chegavam a ter 6 pisos aumentando a sua vulnerabilidade perante as cargas verticais existentes e reduzida resistência sísmica. Os montantes verticais em betão armado eram, na sua maioria, constituídos por 4 varões $\phi 12-16$ lisos, tendo sido encontrados também varões nervurados essencialmente em vigas.

Figura 13: Sistema estrutural em alvenaria confinada com “shear connectors” (Beichuan)

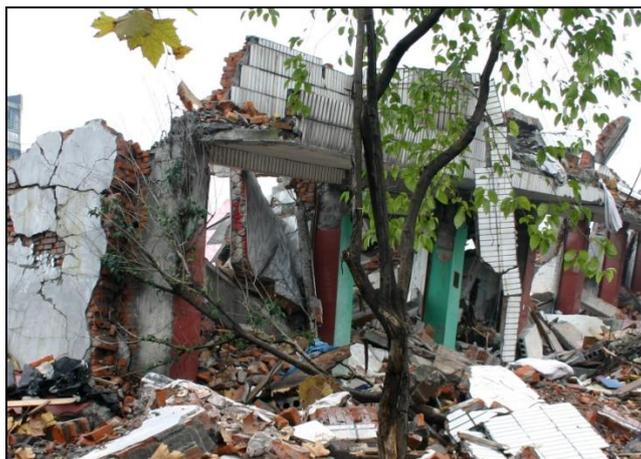
Figura 14: Restos de estrutura em alvenaria confinada com fachada do R/C em betão armado (Hanwang)

Este foi um dos tipos de colapso mais observados, provocado essencialmente por dois motivos: igual resistência de corte basal da estrutura nos diferentes pisos nos edifícios de alvenaria confinada (Figura 19, onde é possível observar um edifício ainda em construção que continha as mesmas secções em altura); em edifícios com frontal no R/C em betão armado ou estrutura porticada em betão armado no R/C, a diferença de rigidez na transição para o primeiro piso provocou o *soft-storey* do 1º piso (Figura 20) ou mesmo o colapso da estrutura suportada (Figura 14 e Figura 21). Por vezes essa diferença de rigidez, aliada a uma ausência de paredes de alvenaria na

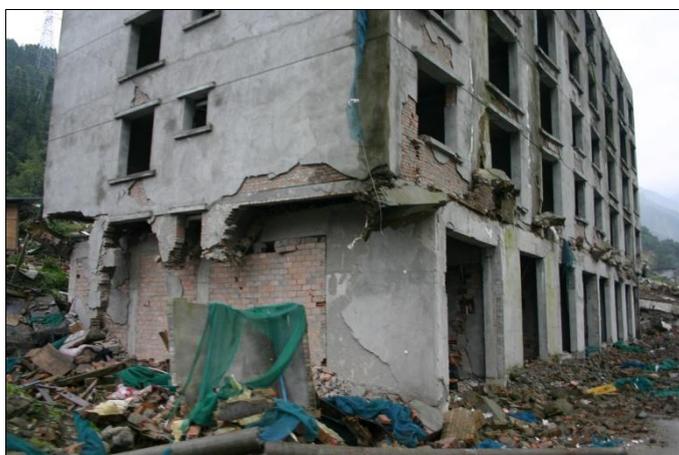
Figura 15: Edifício com estrutura em alvenaria confinada com pórticos de betão armado no R/C (Yingxiu)

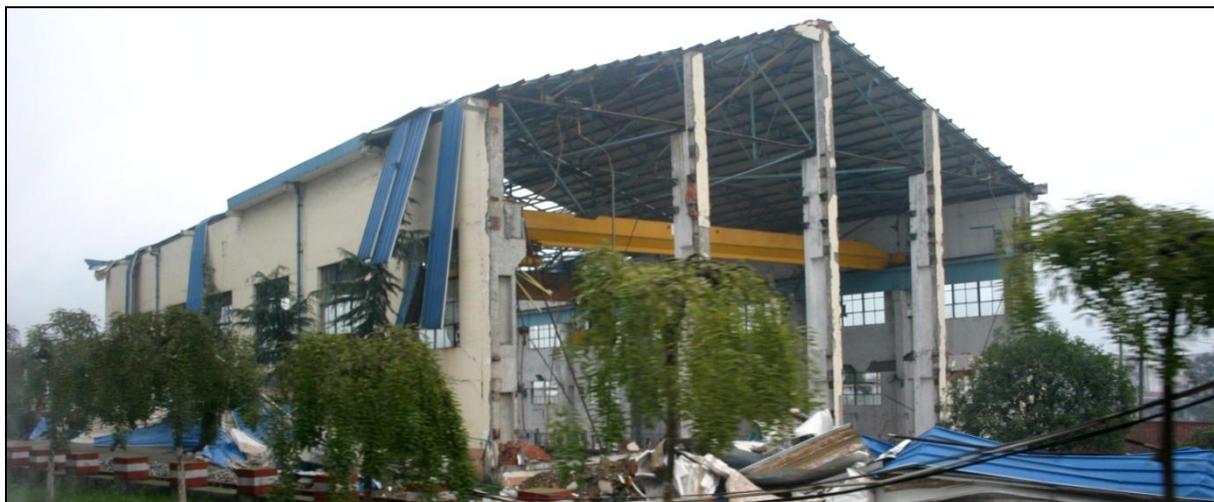
Figura 17: Pavilhão industrial com estrutura pré-fabricada, painéis de enchimento em alvenaria e cobertura metálica (Hanwang)

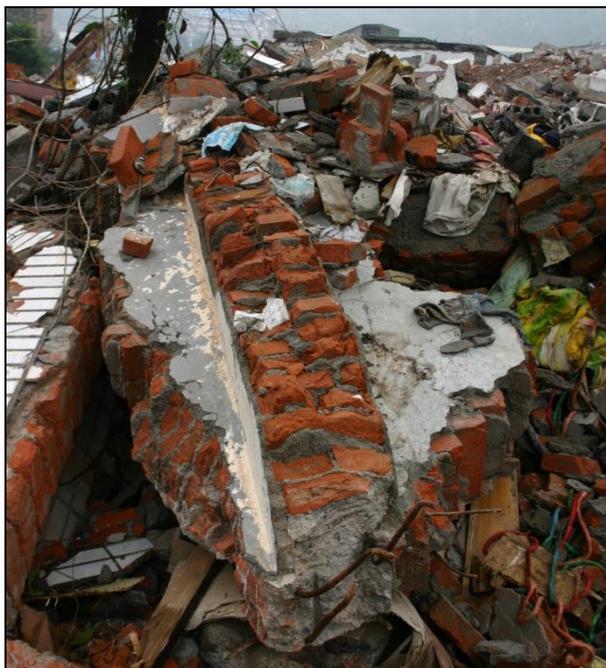
Apesar da maioria dos colapsos terem ocorrido em edifícios com estrutura de alvenaria confinada, essencialmente pela sua elevada altura para este tipo de estrutura resistente, não foram observados destacamentos entre os elementos de confinamento e os painéis de alvenaria. Aliás, a ruptura acontecia mesmo por tracção nos blocos e não na ligação destes aos montantes verticais em betão armado, como a Figura 23 representa da melhor forma. Assim, é possível concluir que a ligação dos painéis de alvenaria à estrutura de confinamento (montantes e vigas) é eficiente mesmo sem a utilização de “shear-connectors” (como na Figura 13).

Figura 23: Ligação eficiente entre alvenaria confinada e elementos de confinamento (Hanwang)

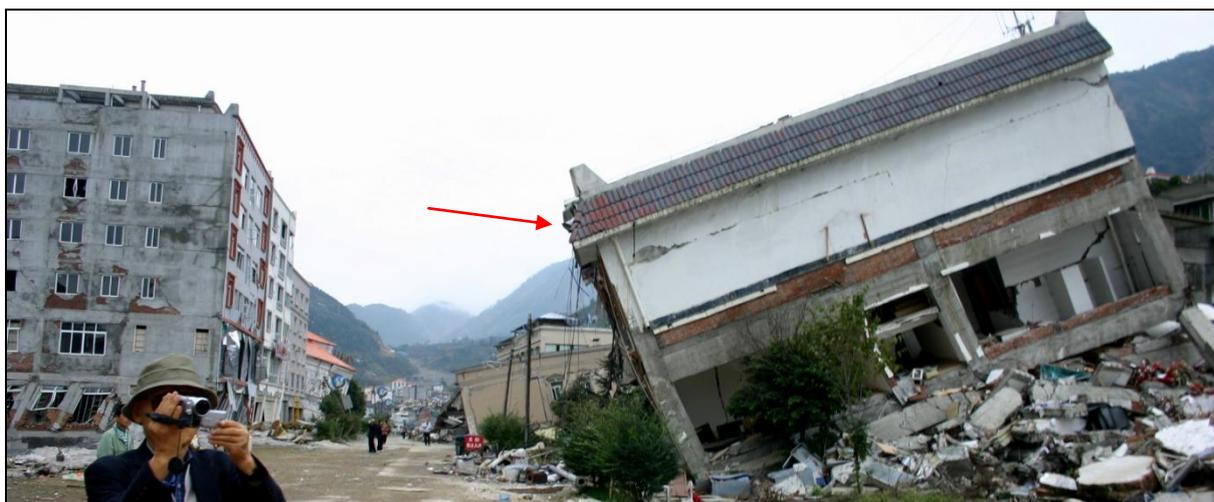
Figura 29: Vista lateral do Hotel Beichuan e da rua principal

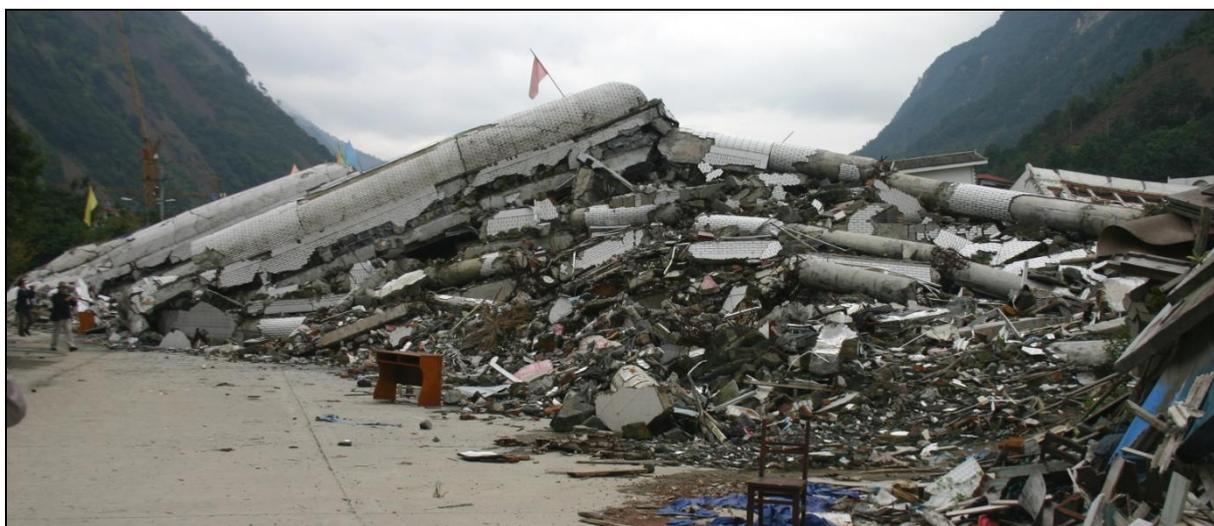
(a)

Figura 32: Colapso em “panqueca” de edifício em betão armado: a) Beichuan Youth Center; b) Yingxiu (com ruptura superficial da falha a influenciar o colapso).

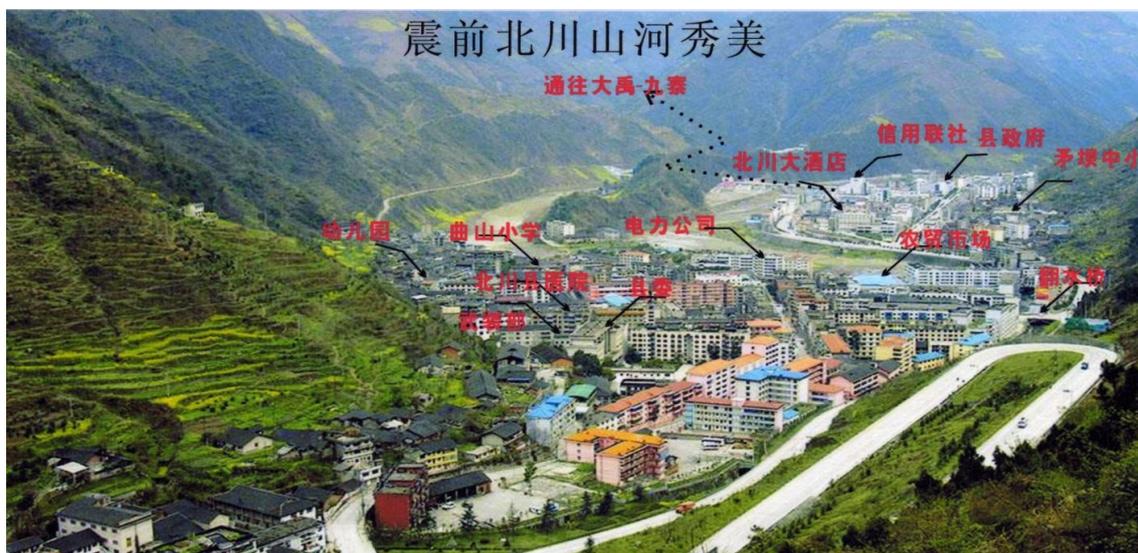
Figura 40. Cidade de Beichuan: a) antes do sismo; b) após o sismo; c) após as chuvas intensas de 24 de Setembro de 2008 aliadas aos solos soltos das montanhas libertados pelo sismo

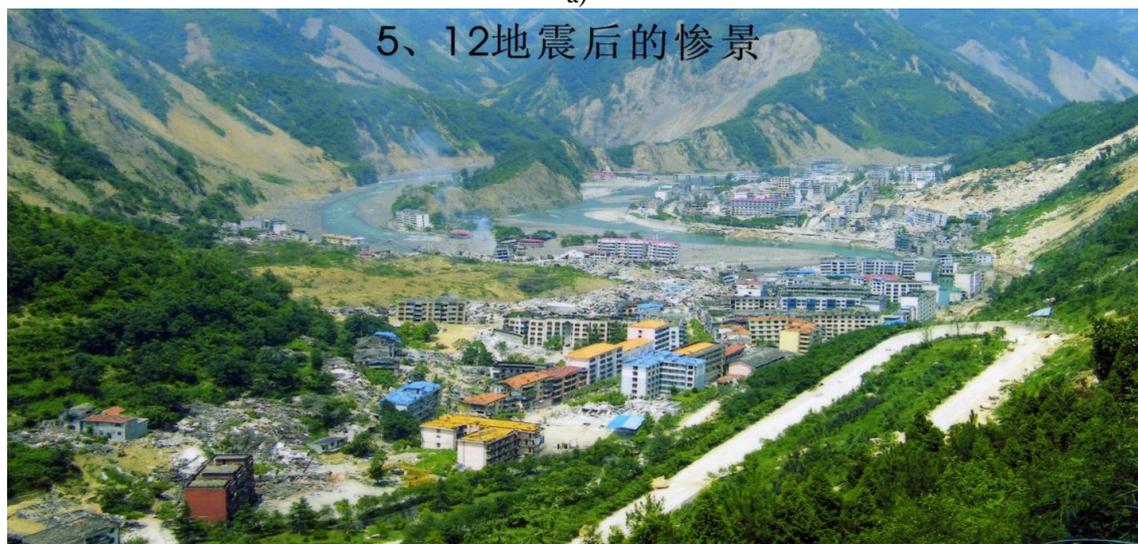
b)

Beichuan, a cidade mais destruída pelo sismo, foi reerguida num novo local. Mais de 80% das construções desabaram nesta cidade e nenhuma das que permaneceram em pé estão livres do colapso. Mais uma vez as autoridades locais não deram atenção aos estudos desenvolvidos que alertavam para o risco da região. As áreas que sofreram maiores danos jamais deveriam ter sido afectas à ocupação humana. Infelizmente, este tipo de tomadas de decisão encontra-se um pouco por todo o mundo, não apenas na China mas também em países da Europa e América. É necessário ter presente que um terramoto não provoca apenas o colapso das construções; deslizamentos de terras e queda de rochas estão intimamente associados, aumentando o número de destruição e de mortos. Curiosamente Beichuan já tinha sido transferida em 1952 à sua presente localização, no sopé de três montanhas, por anteriormente se localizar numa posição propensa a inundações. Agora a cidade em ruínas, onde mais de 15 000 pessoas morreram (metade da população), sofre as consequências da ocupação inadequada do espaço e será transformada num memorial ao grande sismo de 12 de Maio de 2008.
