COMPARAÇÃO DE DANOS OCORRIDOS NAS FREGUESIAS MAIS DANIFICADAS PELO SISMO DE 9 DE JULHO DE 1998 COM MODELOS ANALÍTICOS DE SIMULAÇÃO

Quase dez anos passados da ocorrência do sismo que abalou o Faial, Pico e S. Jorge permitiram o desenvolvimento de diversos estudos sobre este evento e a recolha de muita informação ao longo do tempo, dando ocasião à criação de cenários aproximados à realidade verificada no dia 9 de Julho de 1998 e cujo tema faz parte do projecto FCT - POCI/CTE-GIN/58095/2004 intitulado “*USuET –Urban System under Earthquake Threat. Análise Sistémica do Risco Sísmico: Uma Versão Integrada. Aplicação a Centros Urbanos nos Açores*” que se encontra em desenvolvimento. O presente artigo circunscreve-se às freguesias da Ribeirinha, Salão e Cedros da ilha do Faial e tem como objectivo recriar os efeitos que o sismo teve sobre o edificado, tendo como base o levantamento efectivado ao parque edificado após o sismo por ocasião do processo de reconstrução da ilha.

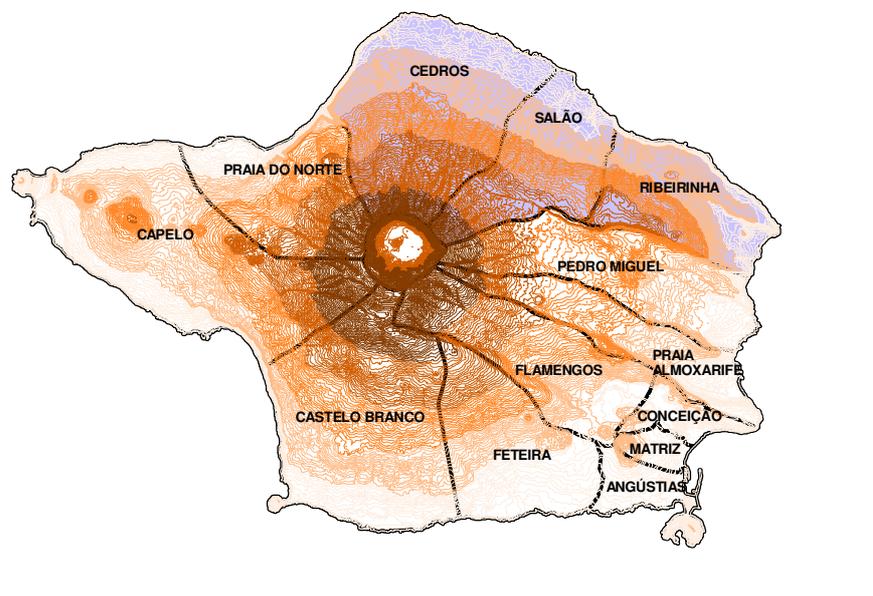
Figura 1: Freguesias em estudo. Pormenor dos 315 edifícios e população afectada por quarteirão

O relatório acima referido desenvolveu um Sistema de Informação Geográfica (SIG) donde consta a informação associada aos levantamentos de campo das freguesias supracitadas (figura 1) e que permitiu analisar os diversos campos da sua base de dados, associá-la à base de dados que reúne a compilação das informações relativas ao processo da reconstrução da ilha do Faial e Pico e assim, tentar encontrar modelos que representem os valores dos índices de vulnerabilidade do edificado e os graus de danos semelhantes aos ocorridos em 1998.

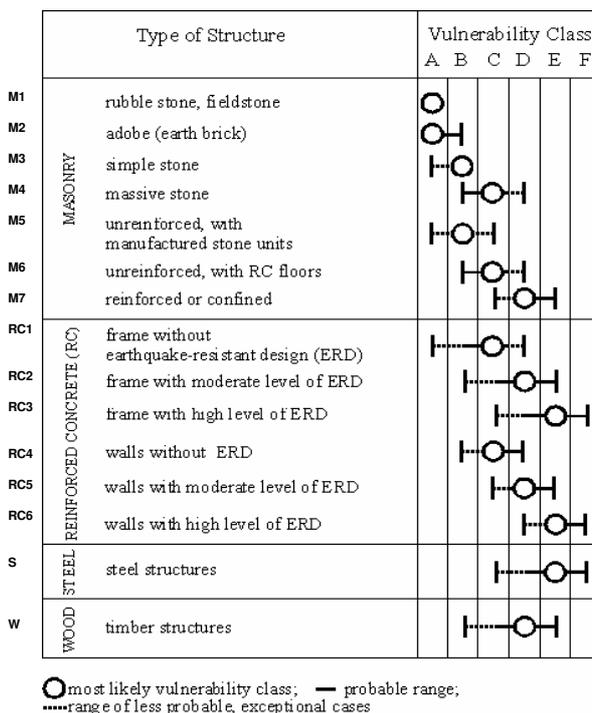
Figura 2: Classes de vulnerabilidade segundo a EMS-98. Classe A - maior vulnerabilidade; Classe F- menor vulnerabilidade.

A avaliação da vulnerabilidade das tipologias construtivas foi realizada com base nos conceitos desenvolvidos por Giovinazzi e Lagomarsino [3], recorrendo à Escala Macrosísmica Europeia (EMS-98) (figura 2). Esta metodologia é útil quando a perigosidade sísmica é descrita em termos de intensidade macrosísmica como acontece neste estudo.

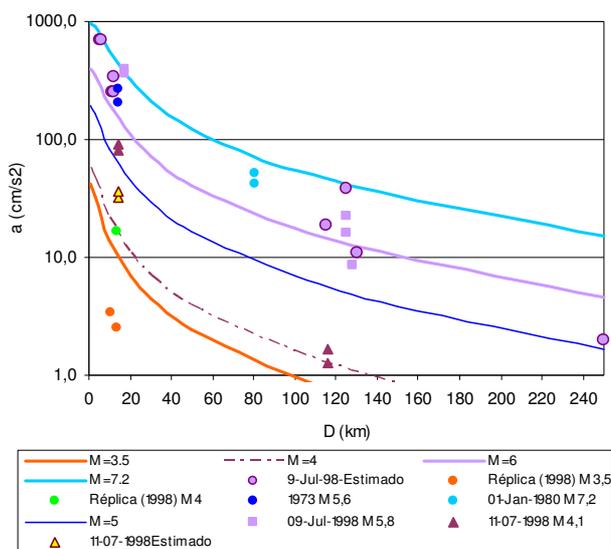
Figura 3: Atenuação das acelerações máximas registradas (PGA -a) na rede acelerométrica dos Açores (dados da rede ESD, Imperial College, 2005). Os pontos correspondem a registos efectuados e as curvas às equações anteriores para diferentes magnitudes.

sendo a_0 a aceleração máxima (PGA) em terreno firme; M a magnitude local M_L e D_f a distância focal (km). A figura 3 mostra os dados registados na rede acelerométrica dos Açores.

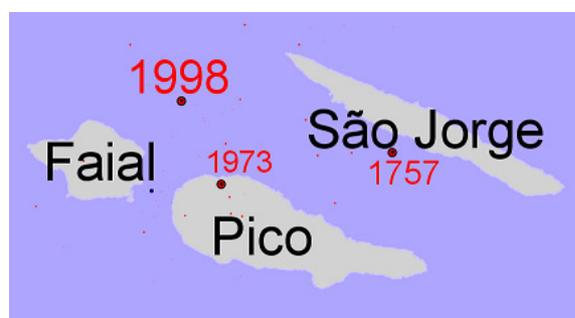
Figura 4: Localização epicentral – sismo 09/07/1998

As figuras 4 e 5 apresentam a localização epicentral do sismo de 9 de Julho de 1998 e os valores de intensidade obtidos no simulador sísmico. Os resultados de intensidade obtidos não apresentam grandes diferenças do verificado na realidade, porém é necessário calibrar as intensidades de forma a melhorar o modelo. A calibração de intensidades será feita, em trabalhos futuros, a partir dos danos obtidos e registados nas bases de dados. Dado o elevado grau de danos registados, seguramente a intensidade tomará novos valores em certas zonas das ilhas.

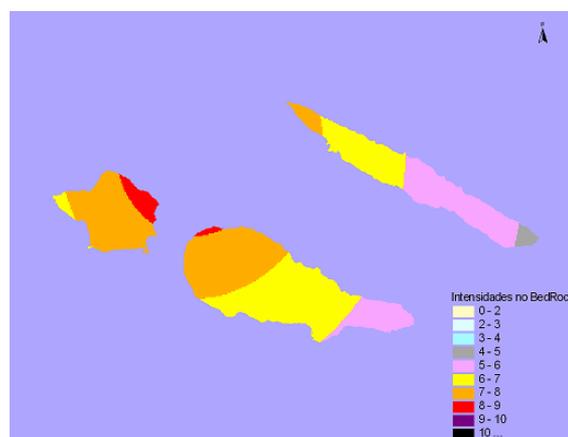
Figura 5: Intensidades no *bedrock*

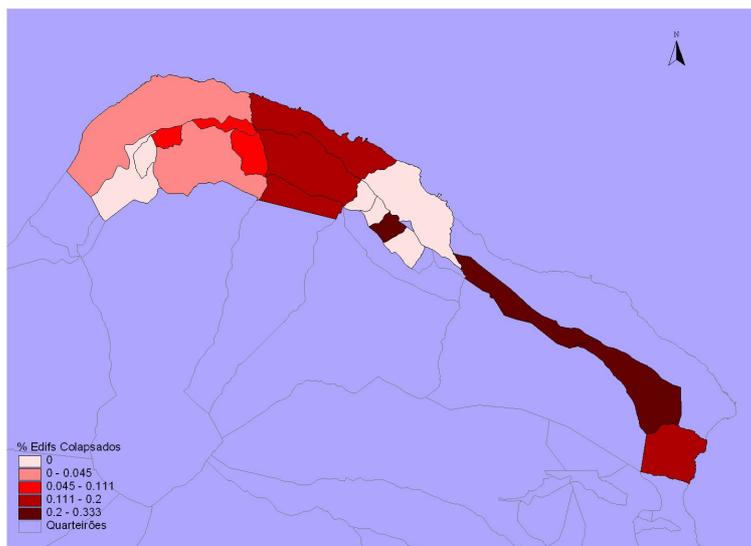
Figura 7: Percentagem de edifícios colapsados por bairro

A tabela 4 compara os resultados obtidos no simulador sísmico com os que se encontram na base de dados desenvolvida no processo de reconstrução e construída a partir dos documentos processuais de cada sinistrado. Segundo essa base de dados, se considerarmos que “reconstrução/construção nova” diz respeito a todos os edifícios que colapsaram, então verifica-se que o número de edifícios colapsados a 9 de Julho de 1998 é superior aos calculados pelo simulador sísmico. No entanto, após uma análise à mesma base de dados encontram-se certas incongruências na classificação dos danos e no tipo de construção proposta no auto de vistoria [9]. Por exemplo, certas habitações apresentavam danos moderados no auto de vistoria e foi-lhes proposta uma construção nova ou reconstrução enquanto que certos edifícios deveriam ser sujeitos a pequenas reparações (proposto no auto de vistoria), mas os danos que apresentam (observando as fotografias) são do tipo severos. Desta forma é difícil saber realmente como o edifício deve ser caracterizado e qual o dado que devemos considerar como certo para atribuir uma vulnerabilidade à estrutura e por conseguinte obter um valor justo de grau de dano. A figura 7 mostra a distribuição geográfica dos edifícios colapsados nas três freguesias em estudo, tomando como unidade o “quarteirão”.

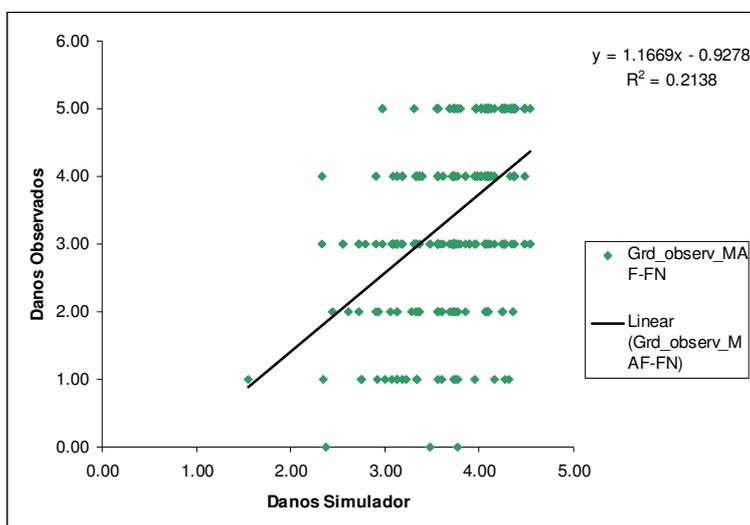
Figura 8: Graus de danos: observados vs simulador sísmico

A figura 8 ilustra a baixa correlação entre os dados obtidos no simulador e os dados observados na base de dados. O simulador em muitos casos apresenta um grau de dano inferior ao observado. Contudo, como se referiu atrás, existem algumas incongruências que é necessário analisar e que possivelmente irão diminuir a dispersão da figura 8.
