## A CONSTRUÇÃO POMBALINA

Mário Lopes<sup>1</sup>, Rita Bento<sup>2</sup>

### 1. Introdução

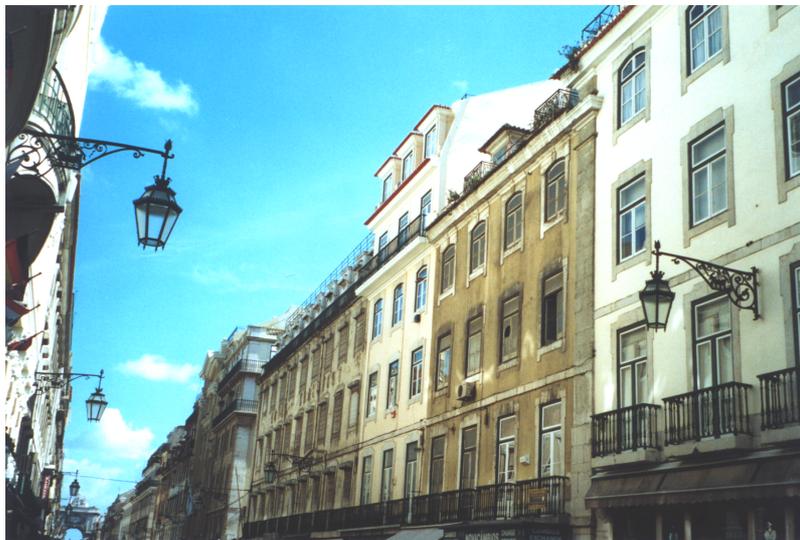
Figura 1 – Edifícios da Baixa Pombalina com alturas diferentes

Os acrescentos de novos pisos deram origem a edifícios de alturas diferentes, o que é facilmente perceptível observando os topos dos edifícios, que não se encontram todos ao mesmo nível mas apresentam diferentes alturas, como se pode constatar pela figura 1.

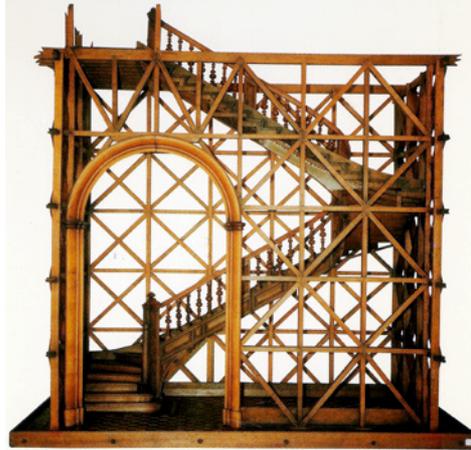
Figura 2 – Fotografia de uma maquete da Gaiola Pombalina (Museu de engenharia Civil do Instituto superior Técnico)

Do ponto de vista estrutural, a principal característica distintiva dos edifícios pombalinos é a chamada “Gaiola Pombalina”, de que se mostra na figura 2 uma fotografia de uma maquete.

A Gaiola Pombalina consiste numa estrutura tridimensional treliçada de madeira, que resulta da interligação de diversas estruturas planas. Cada uma é constituída por um conjunto de barras de madeira formando triângulos. Esta é a única figura geométrica que não se pode deformar sem variar o comprimento dos lados. Como as barras resistem bem a este tipo de deformação, os painéis da Gaiola resistem muito bem a forças no seu plano. Este é aliás o mesmo princípio ainda hoje utilizado no projecto de estruturas metálicas. O tabuleiro da ponte 25 de Abril é um exemplo. A Gaiola, sendo constituída por painéis planos ortogonais interligados através de barras verticais comuns a mais de um painel, constitui uma estrutura tridimensional com capacidade para resistir a forças horizontais em qualquer direcção, como as que os sismos induzem nas estruturas. Estas resultam das vibrações do solo durante um sismo, como se explica de seguida: os deslocamentos do solo provocam deslocamentos dos edifícios que estão associados a velocidades (variação dos deslocamentos ao longo do tempo) e a acelerações (variações das velocidades ao longo do tempo); essas acelerações multiplicadas pela massa dos edifícios geram forças. As mais importantes, pelos efeitos que produzem, são as horizontais que se desenvolvem ao longo de toda a altura dos edifícios. Assim, se os edifícios tiverem a capacidade de transmitir estas forças às fundações sobrevivem ao sismos, com mais ou menos danos. Caso não tenham essa capacidade dá-se o colapso.

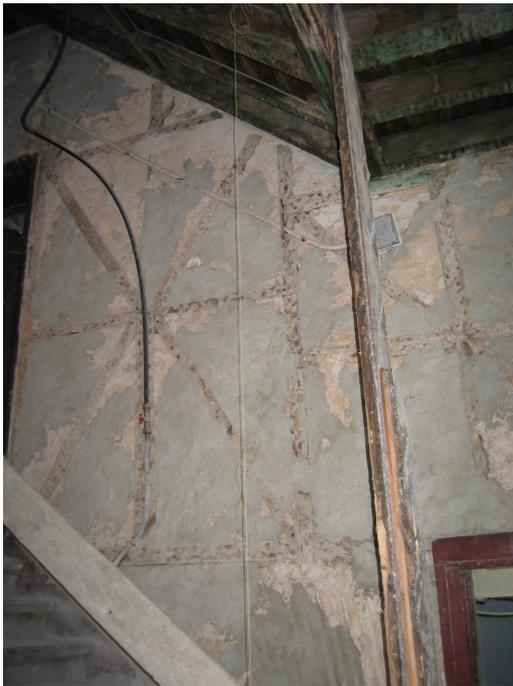
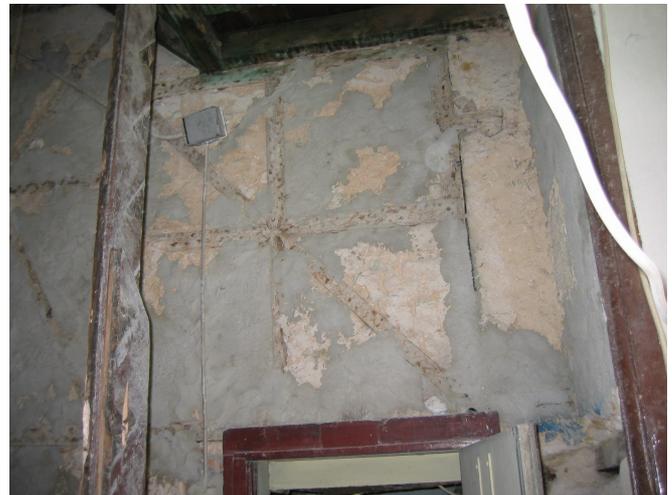
Figura 3 – Paredes de frontal, observando-se a Gaiola e o enchimento de alvenaria

A figura 3 mostra paredes da Gaiola Pombalina, que se designam por frontais, do edifício visitado na rua da Madalena. Nesta fase da obra os frontais não tinham reboco, permitindo ver a estrutura interior destas paredes com a Gaiola e o preenchimento de alvenaria entre as barras de madeira da Gaiola.

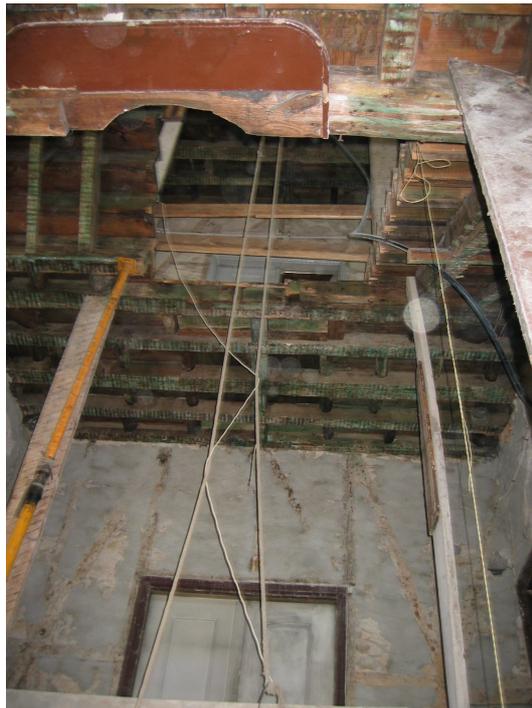
Figura 4 – Vigamento da escada num edifício pombalino

Na figura 4 observa-se o vigeamento das escadas e na figura 5 um painel da Gaiola sem o enchimento de alvenaria, o vigeamento dos pavimentos de madeira e perpendicularmente à Gaiola uma parede de tabique, apenas com função divisória.

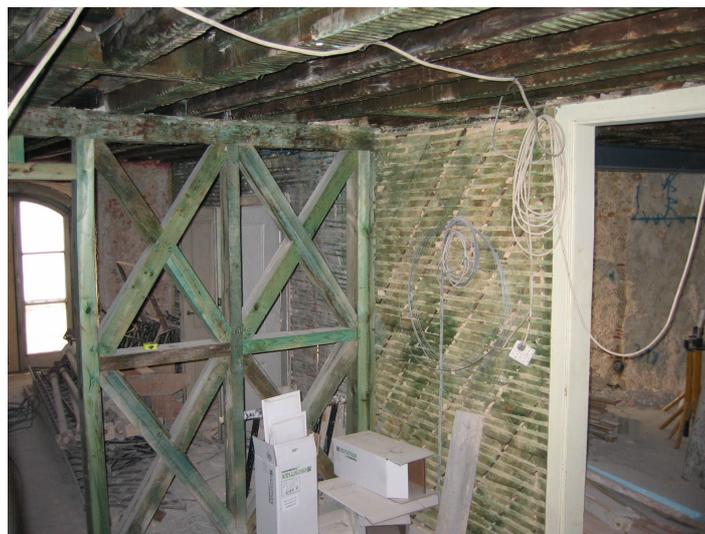
Figura 5 – Gaiola pombalina, pavimento e parede divisória (tabique)

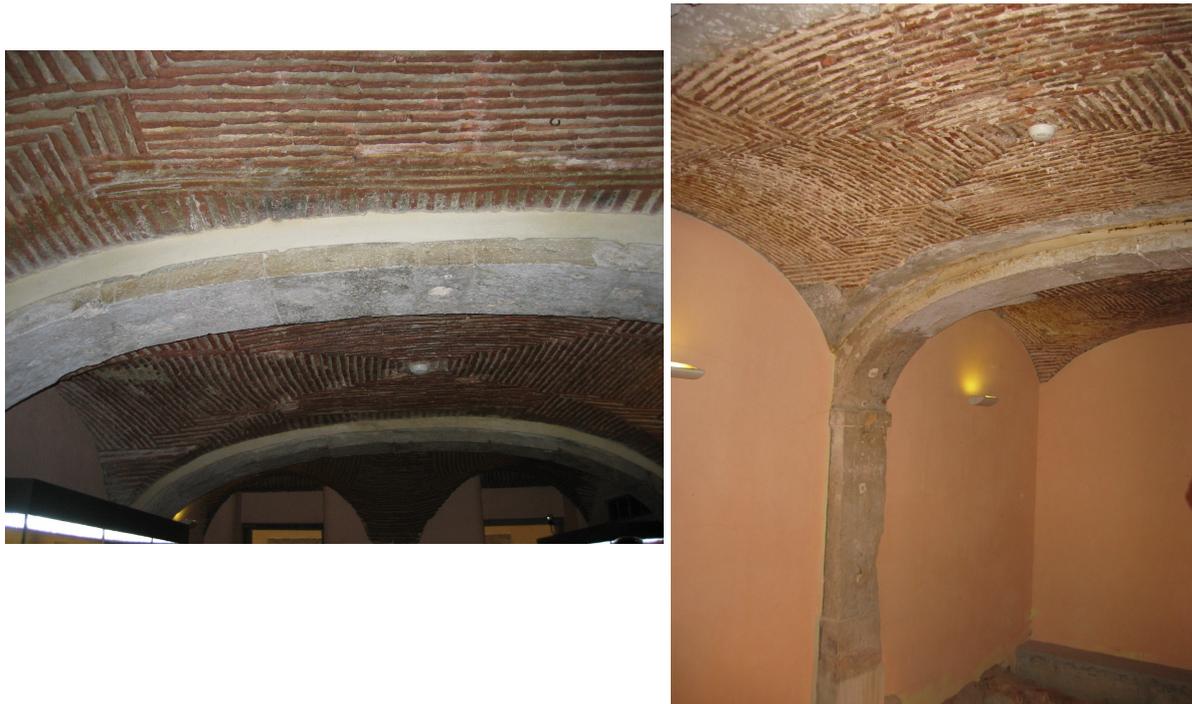
Figura 6 – Tecto do piso térreo de um edifício pombalino

No Museu do BCP foi possível observar um piso térreo típico deste tipo de construção, que se ilustra na figura 6.

O piso térreo dos edifícios pombalinos em geral não incluía as paredes de frontal com a Gaiola para evitar (i) que esta pudesse ser atingida pela subida por capilaridade das águas subterrâneas da Baixa, e (ii) porque o tecto do piso térreo era construído essencialmente por arcos e abóbadas de alvenaria. Estes tinham uma função corta-fogo para restringir a eventual propagação de incêndios com origem no piso térreo, em geral dedicado ao comércio, aos pisos superiores, em geral destinados a habitação. Os elementos verticais de suporte no piso térreo são em geral em alvenaria e não incluem paredes de frontal.

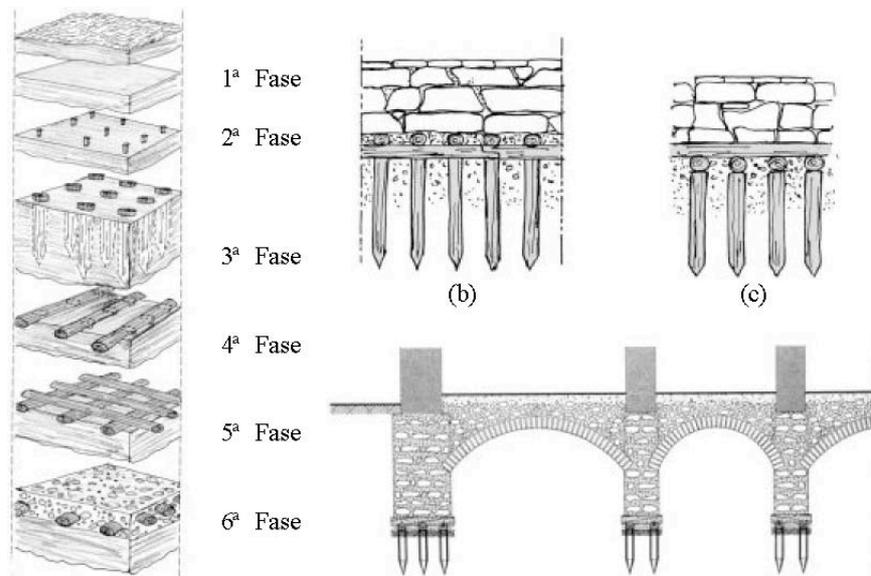
Figura 7 – Engradado de madeira nas fundações dos edifícios da Baixa: (a) fases de execução; (b) corte longitudinal; (c) corte transversal; e (d) pormenor das ligações entre as paredes e pilares às fundações [Ramos e Lourenço, 2000]

Na reconstrução da Baixa as fundações dos edifícios incluíram um engradado de toros de madeira, como ilustrado esquematicamente na figura 7, apoiado em estacas de madeira com diâmetros de cerca de 0,15m ou 0,20m e com comprimentos iguais ou inferiores a 5m, em geral sem atingir os extractos de solo com boa capacidade resistente. A visita ao museu do BCP permitiu observar diversos aspectos de ruínas do período romano (figura 8), mas teve como objectivo principal a observação das referidas estacas, ilustradas na figura 9.

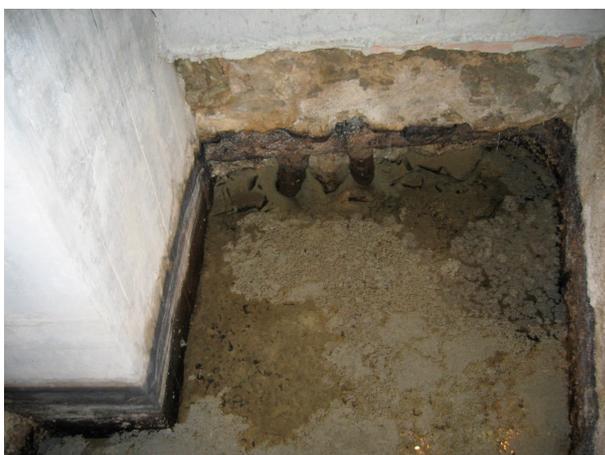
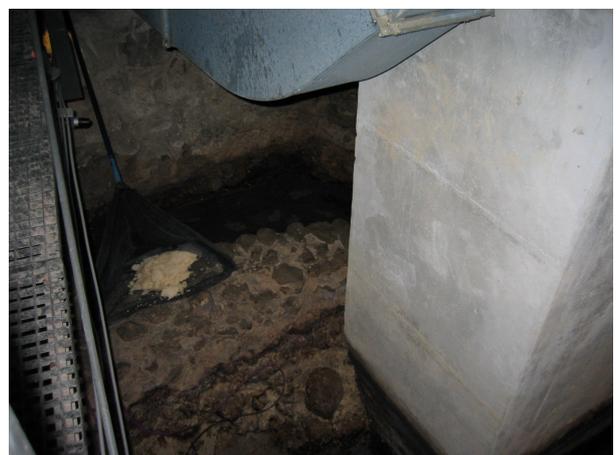
## Figura 9 – Estacas de madeira dos edifícios da Baixa

A figura 9 mostra o pequeno diâmetro das estacas. Sabe-se que tem havido variações do nível freático (nível da água no subsolo) na Baixa, nomeadamente na cave do museu do BCP onde essa variação tem podido ser observada continuamente. Assim sabe-se que em diversas zonas as estacas foram submetidas a períodos alternados de secagem e molhagem que, como se sabe, levam ao apodrecimento da madeira. No entanto as dramáticas consequências que isso poderia originar nas estruturas dos edifícios não se têm observado na realidade, indicando que as estacas têm uma função menos importante do que se poderia pensar nas fundações dos edifícios da Baixa. Na opinião dos coordenadores da visita, tal deve-se ao facto de as cargas verticais dos edifícios serem transmitidas essencialmente ao terreno. As estacas terão tido como função essencial a compactação dos extractos superficiais do solo da Baixa melhorando a sua capacidade resistente na altura da reconstrução após o sismo de 1755 e permitindo espalhar no plano horizontal as cargas verticais transmitidas pelos edifícios ao solo. Desta forma reduzem-se as tensões transferidas aos extractos de solo subjacentes, em geral de piores características. Esta perspectiva é reforçada pelo facto de as estacas serem demasiado curtas e não atingirem os solos com boa capacidade resistente que se encontram a profundidades inferiores à ponta inferior das estacas na maior parte da Baixa. Assim, o problema do potencial apodrecimento das estacas devidos a alterações do nível freático é menos grave do que se poderia supor. No entanto isto não demonstra que se as características dos escoamentos das águas subterrâneas que originam as variações do nível freático forem alteradas não venha a haver consequências graves, apenas demonstra que esse é um processo, que a existir, é lento.

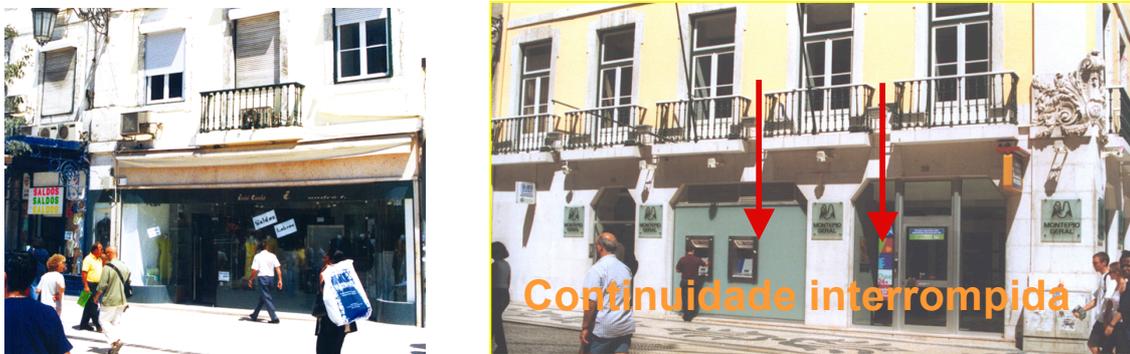
Figura 10 – Aparente corte de pilar da fachada no piso térreo

da Gaiola, etc. A figura 10 mostra um exemplo em que um pilar da fachada foi aparentemente cortado para abertura de uma montra mais ampla no piso térreo, identificável pelo contraste entre a existência do pilar nos pisos superiores e a sua inexistência no piso térreo. A figura 11 mostra um exemplo diferente em que a adaptação a novos usos foi conseguida sem danificar a estrutura.

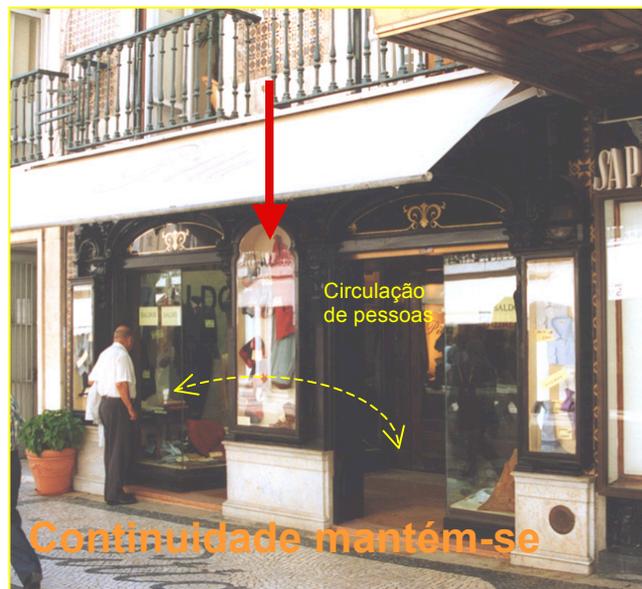
Figura 11 – Exemplo de adaptação a novos usos sem danificação da estrutura.

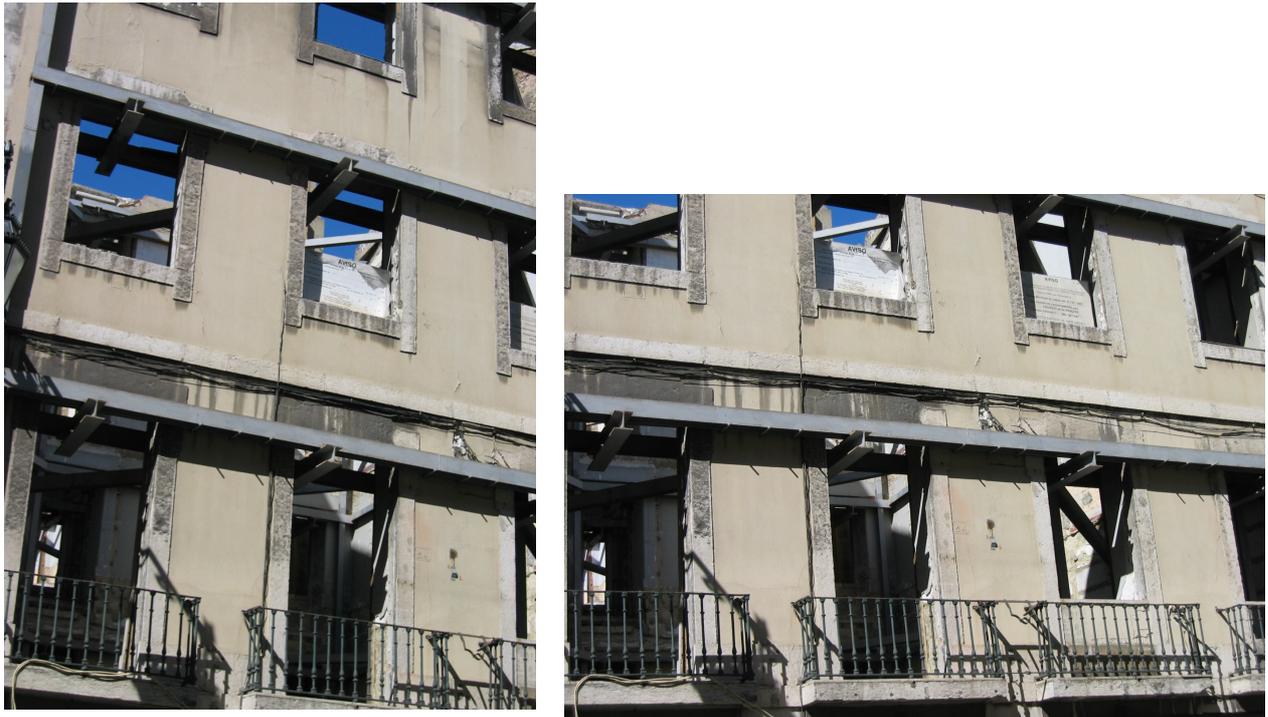
Figura 12 – Demolição de edifício pombalino com preservação das fachadas.

Existem também casos de intervenções em que se demoliu por completo o miolo do edifício, preservando-se apenas as fachadas, e em que uma nova estrutura, geralmente em betão armado, é erigida no interior. Nestes casos a nova estrutura interior é geralmente calculada para suportar a totalidade das cargas. Em estruturas deste tipo pode haver cortes de pilares que são apenas aparentes, não sendo na realidade, pois o pilar que se vê nos pisos superiores pode não ser necessário para assegurar a resistência da estrutura ou ser apenas um elemento arquitectónico sem função estrutural. A figura 12 mostra um exemplo de uma intervenção com destruição da estrutura pombalina à excepção das fachadas, na fase após demolição do miolo do edifício e antes da construção da nova estrutura no interior.
